Rapport de Repérage des matériaux et produits contenant de l'amiante avant réalisation de travaux dans un immeuble bâti

Numéro de dossier : MA2405089602_c01
Rapport édité le : 07/06/2024

41 AVENUE A. DE SAINT EXUPERY
77000 MELUN
Bat. 41; Etage 01; Porte 1

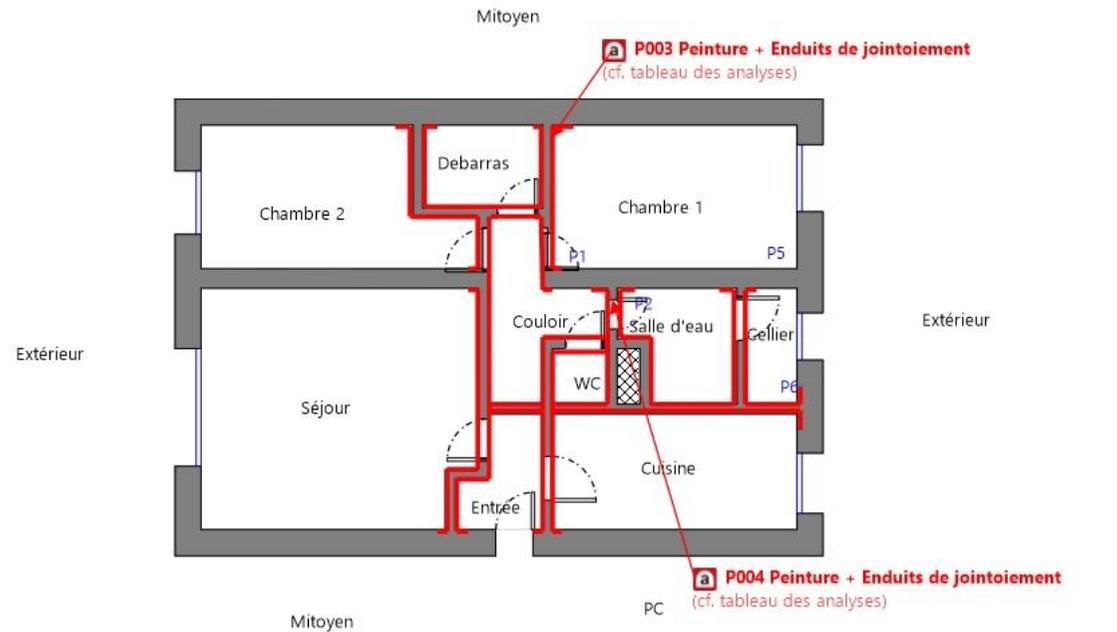
ZPSO	Niveau	Localisation	Zone	Description du prélèvement réalisé	Estimatif des quantités
ZPSO002	1er étage	Entrée; Séjour; Couloir; Chambre 1; Chambre 2; Debarras; Salle d'eau; Cellier; WC; Cuisine	Cloisons avec liaisons sur murs et plafonds	<p>Analyse : P003</p> <ul style="list-style-type: none"> - Phase 1 Matériau de type système d'enduit peinture (blanc) ; matériau souple fibreux de type papier, carton (beige) ; matériau semi-dur de type enduit (blanc) ; matériau souple fibreux de type papier, carton (marron) ; matériau semi-dur de type plâtre (blanc) (Présence d'amiante) - Phase 2 Matériau souple fibreux de type papier, carton (beige) (Absence d'amiante) - Phase 3 Matériau souple fibreux de type papier, carton (marron) (Absence d'amiante) <p>Analyse : P004</p> <ul style="list-style-type: none"> - Phase 1 Matériau de type système d'enduit peinture (vert) ; matériau souple fibreux de type papier, carton (beige) ; matériau semi-dur de type enduit (blanc) ; matériau souple fibreux de type papier, carton (marron) ; matériau semi-dur de type plâtre (blanc) (Présence d'amiante) - Phase 2 Matériau souple fibreux de type papier, carton (beige) (Absence d'amiante) - Phase 3 Matériau souple fibreux de type papier, carton (marron) (Absence d'amiante) 	115m2
