Rapport de Repérage des matériaux et produits contenant de l'amiante avant réalisation de travaux dans un immeuble bâti

Numéro de dossier : MA2505075864
Rapport édité le : 05/06/2025

12 Square François Couperin
(13LBA0102)
77000 Melun
Bat. N/A; Etage 01; Porte 2

Lot numéro 13LBA0102,

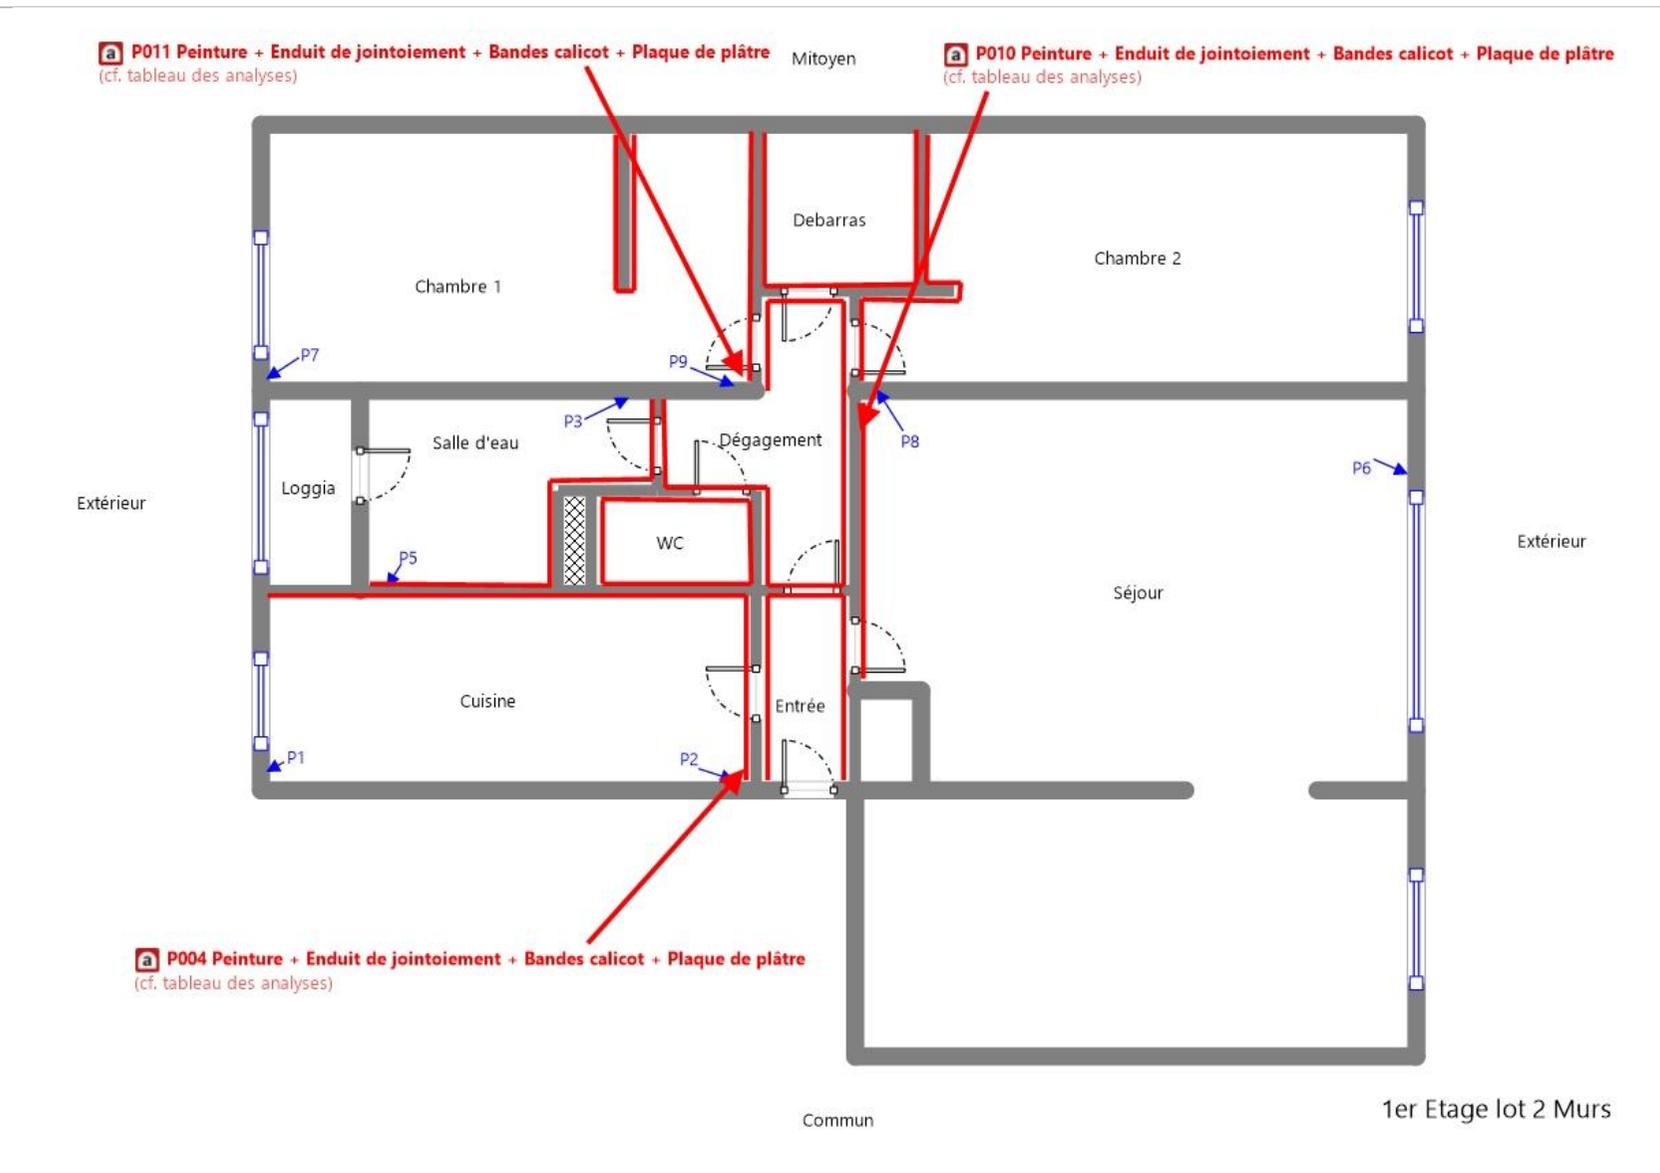
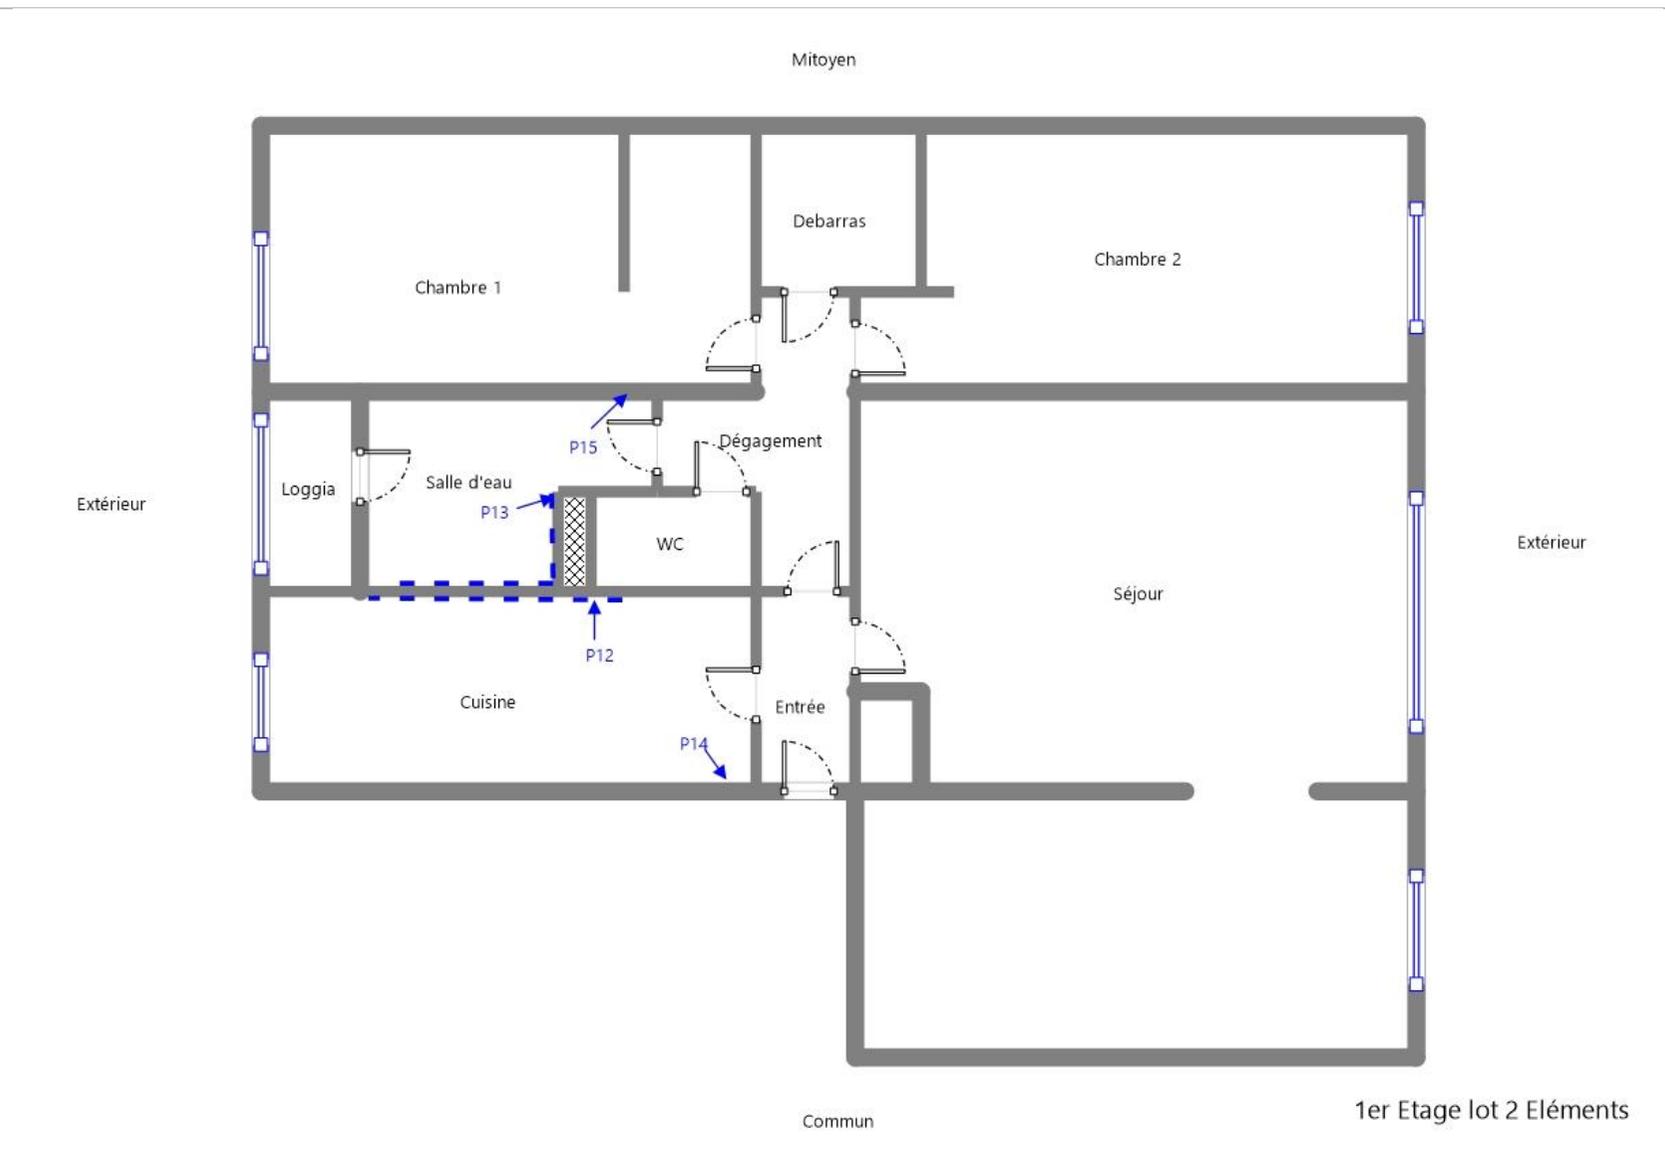
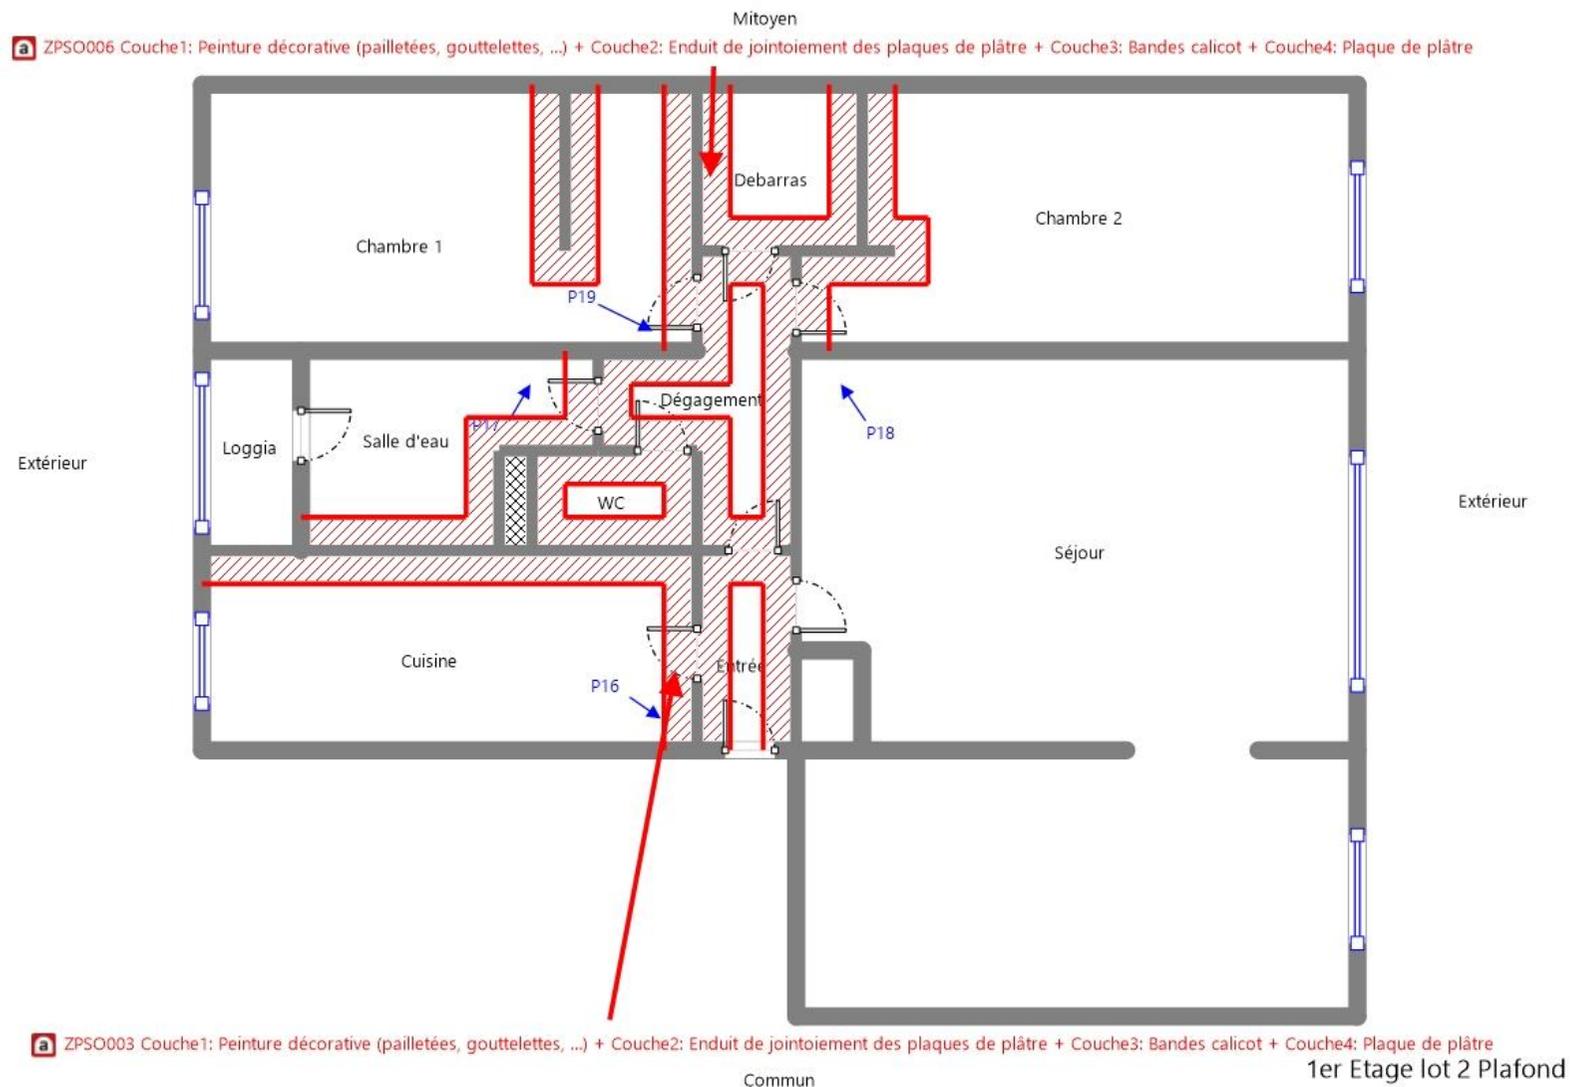
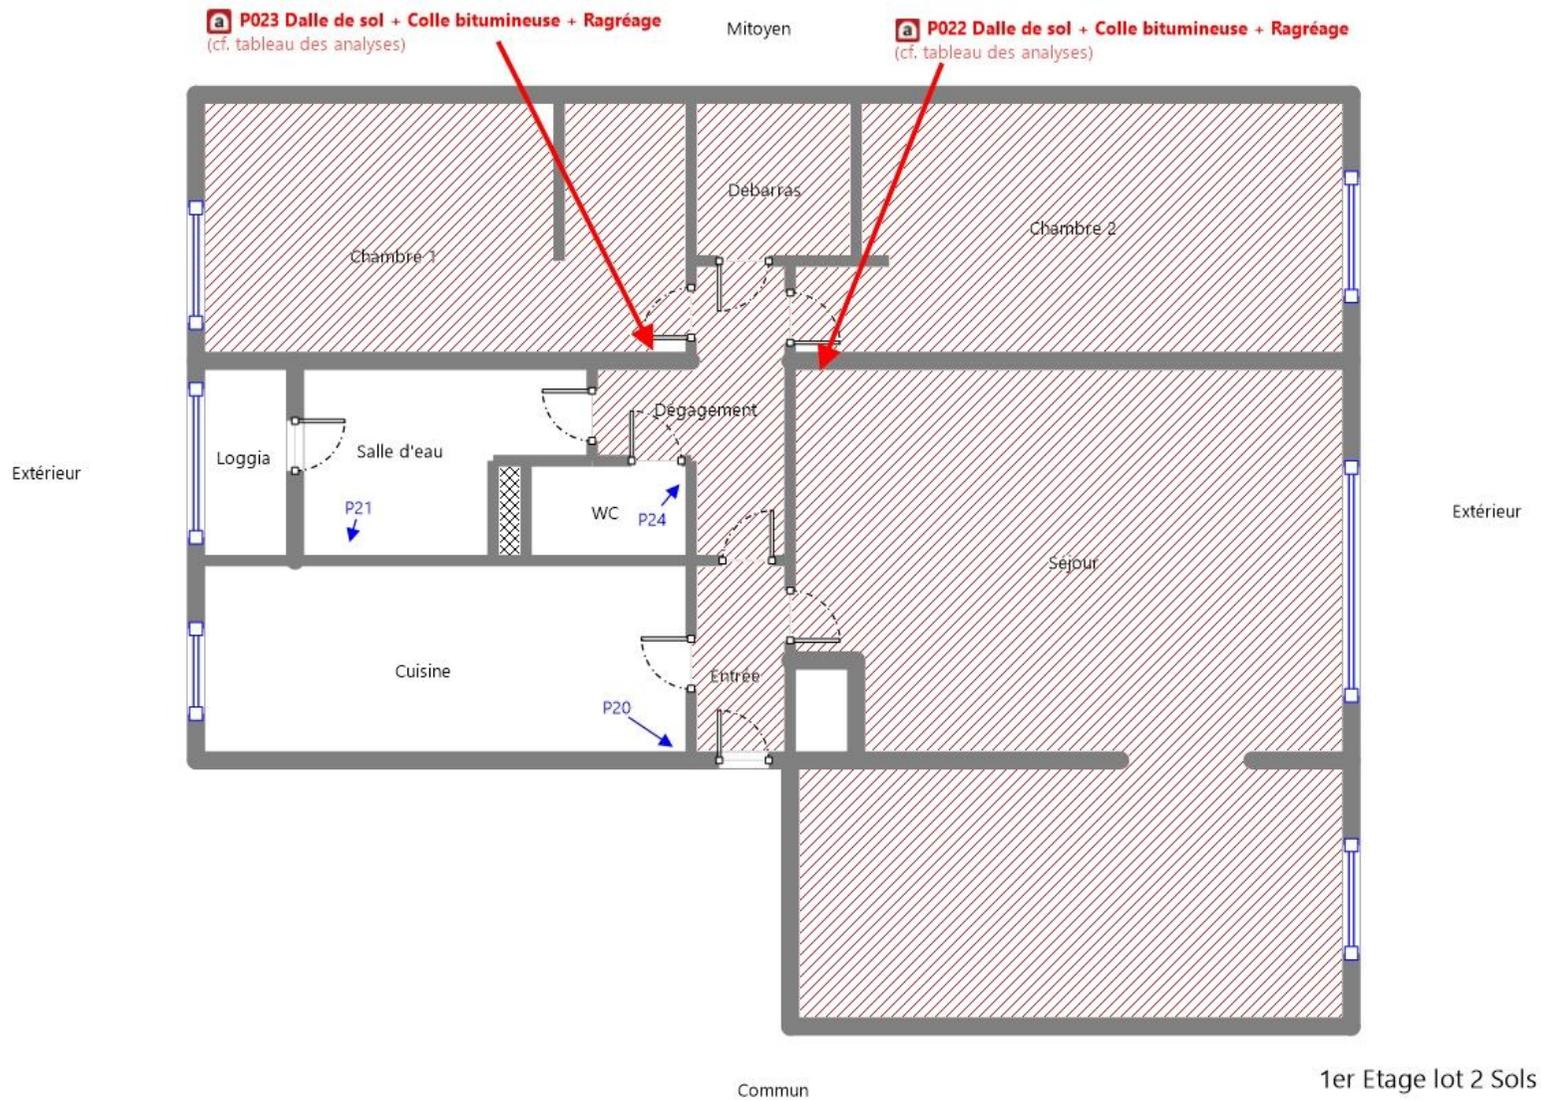
ZPSO	Niveau	Localisation	Zone	Description du prélèvement réalisé	Estimatif des quantités
ZPSO003	1er étage Porte 2	Cuisine; Salle d'eau; WC	Cloisons avec liaisons sur murs et plafonds	<p>Analyse : P004</p> <ul style="list-style-type: none"> - Phase 1 Matériau de type système d'enduit peinture (blanc) ; matériau souple fibreux de type papier, carton (beige) ; matériau semi-dur de type enduit (blanc) ; matériau semi-dur de type plaque (plâtreux) (marron) en traces (Présence d'amiante) - Phase 2 Matériau souple fibreux de type papier, carton (beige) (Absence d'amiante) - Phase 3 Matériau semi-dur de type plaque (plâtreux) (marron) (Absence d'amiante) <p>Analyse : P005</p> <ul style="list-style-type: none"> - Matériau de type système d'enduit peinture (bleu) ; matériau semi-dur de type plâtre (blanc) ; matériau dur de type mortier, béton, chape (gris) (Absence d'amiante) 	42m ²
ZPSO006	1er étage Porte 2	Entrée; Dégagement; Chambre 1; Debarras; Chambre 2; Séjour	Cloisons avec liaisons sur murs et plafonds	<p>Analyse : P010</p> <ul style="list-style-type: none"> - Phase 1 Matériau de type système d'enduit peinture (beige) ; matériau souple fibreux de type papier, carton (beige) ; matériau semi-dur de type enduit (blanc) ; matériau semi-dur de type plaque (plâtreux) (marron) en traces (Présence d'amiante) - Phase 2 Matériau souple fibreux de type papier, carton (beige) (Absence d'amiante) - Phase 3 Matériau semi-dur de type plaque (plâtreux) (marron) (Absence d'amiante) <p>Analyse : P011</p> <ul style="list-style-type: none"> - Phase 1 Matériau de type système d'enduit peinture (blanc) ; matériau souple fibreux de type papier, carton (beige) ; matériau semi-dur de type enduit (blanc) ; matériau semi-dur de type plaque (plâtreux) (marron) en traces (Présence d'amiante) - Phase 2 Matériau souple fibreux de type papier, carton (beige) (Absence d'amiante) - Phase 3 Matériau semi-dur de type plaque (plâtreux) (marron) (Absence d'amiante) 	80m ²

ZPSO013	1er étage Porte 2	Entrée; Dégagement; Chambre 1; Debarras; Chambre 2; Séjour	Sol	<p>Analyse : P022</p> <ul style="list-style-type: none"> - Phase 1 Matériau semi-dur de type dalle de sol (beige) (Présence d'amiante) - Phase 2 Matériau de type colle bitumineux (noir) ; matériau dur de type mortier, béton, chape (gris) (Présence d'amiante) <p>Analyse : P023</p> <ul style="list-style-type: none"> - Phase 1 Matériau semi-dur de type dalle de sol (gris) (Présence d'amiante) - Phase 2 Matériau de type colle bitumineux (noir) ; matériau dur de type mortier, béton, chape (beige) (Présence d'amiante) 	80m ²

Dans le cas où des matériaux contenant de l'amiante ont été repérés, il convient s'il a lieu de confier le désamiantage à une entreprise certifiée. Le repérage est conforme à la réglementation dans le cadre de cette mission. Toutefois, il n'est jamais possible d'être parfaitement exhaustif, dans la mesure où un sondage n'est représentatif qu'à l'endroit précis du support investigué. Il convient donc de rester toujours très vigilant lors des travaux quant à l'éventuelle mise à jour de matériaux suspects ce qui nécessitera un repérage complémentaire.
