Rapport de Repérage des matériaux et produits contenant de l'amiante avant réalisation de travaux dans un immeuble bâti

Numéro de dossier : MA2402023805_c01
Rapport édité le : 21/02/2024

3 avenue a. de saint exupery
77000 melun
Bat. 3; Etage 3; Porte 2

Lot numéro 13LBF0302,

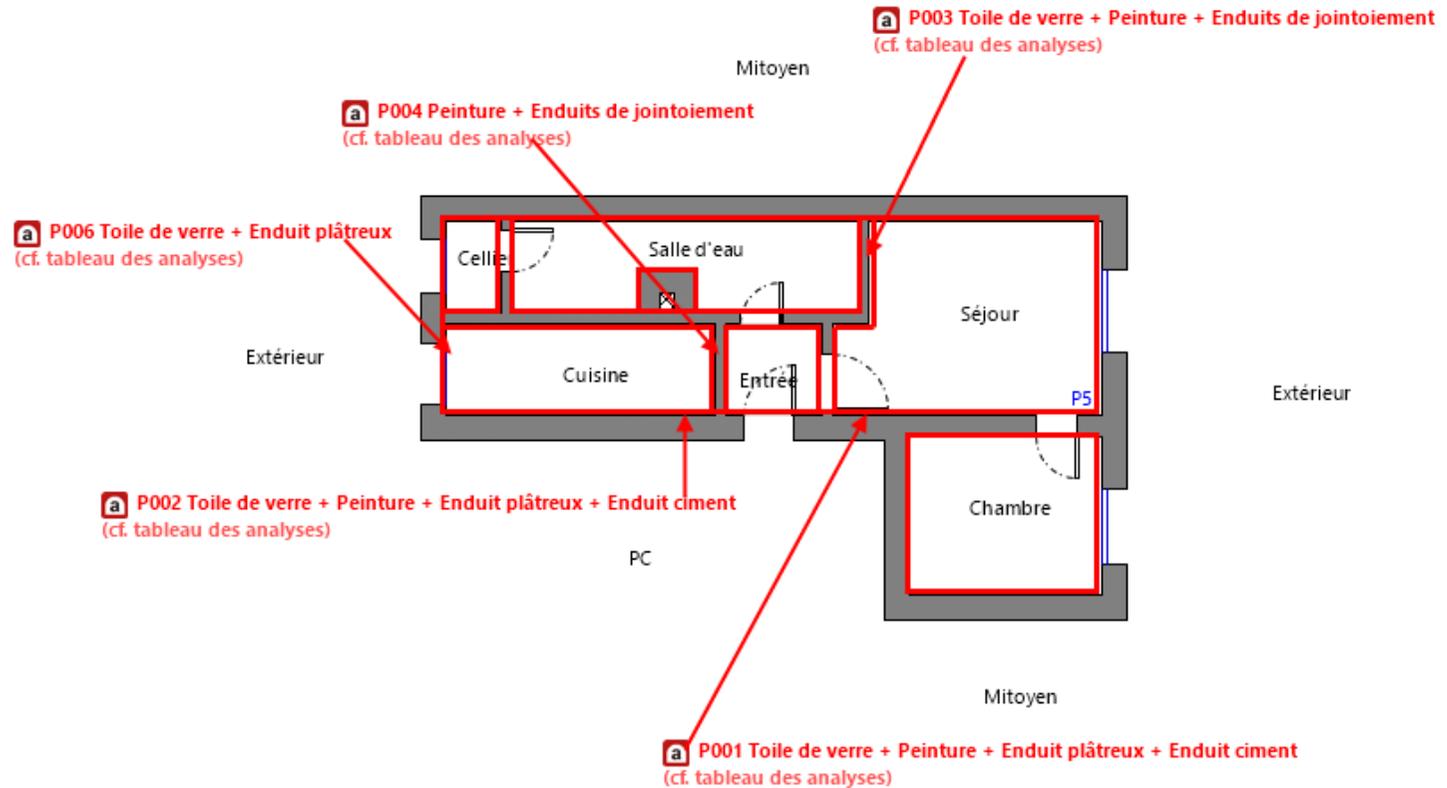
3ème Etage Mur

ZPSO	Niveau	Localisation	Zone	Description du prélèvement réalisé	Surface indicative
ZPSO001	3ème étage	Entrée; Cuisine; Salle d'eau; Cellier; Séjour; Chambre	Mur de refend	<p>Analyse : P001 - Phase 2 Matériau de type maillage de fibres et liant (blanc) ; matériau de type système d'enduit peinture (beige) ; matériau semi-dur (gris) en traces (Présence d'amiante)</p> <p>Analyse : P002 - Phase 2 Matériau de type maillage de fibres et liant (blanc) ; matériau de type système d'enduit peinture (beige) ; matériau semi-dur (gris) en traces (Présence d'amiante)</p>	73m2
ZPSO002	3ème étage	Entrée; Cuisine; Salle d'eau; Cellier; Séjour	Cloisons avec liaisons sur murs et plafonds	<p>Analyse : P003 - Phase 2 Matériau de type maillage de fibres et liant (blanc) ; matériau de type système d'enduit peinture (brillant) (beige) ; matériau souple fibreux de type papier, carton (blanc) ; matériau semi-dur de type enduit (brillant) (blanc) ; matériau semi-dur de type plaque (plâtreux) (marron) (Présence d'amiante)</p> <p>- Phase 3 Matériau souple fibreux de type papier, carton (blanc) (Absence d'amiante)</p> <p>Analyse : P004 - Phase 2 Matériau de type système d'enduit peinture (brillant) (beige) ; matériau souple fibreux de type papier, carton (blanc) ; matériau semi-dur de type enduit (brillant) (blanc) ; matériau semi-dur de type plaque (plâtreux) (marron) (Présence d'amiante)</p> <p>- Phase 3 Matériau souple fibreux de type papier, carton (blanc) (Absence d'amiante)</p>	60m2

ZPSO003	3ème étage	Cuisine; Cellier; Séjour; Chambre	Mur donnant sur extérieur	<p>Analyse : P005 - Phase 2 Matériau de type maillage de fibres et liant (blanc) ; matériau de type système d'enduit peinture (beige) ; matériau semi-dur de type ciment (gris) (Absence d'amiante)</p> <p>Analyse : P006 - Phase 2 Matériau de type maillage de fibres et liant (blanc) ; matériau semi-dur de type enduit (brillant) (beige) (Présence d'amiante)</p>	21m2
ZPSO006	3ème étage	Entrée; Cuisine; Salle d'eau; Cellier; Séjour; Chambre	Sol	<p>Analyse : P011 - Phase 1 Matériau souple de type revêtement de sol (beige) (Absence d'amiante)</p> <p>- Phase 2 Matériau de type colle (jaune) ; matériau de type peinture (beige) ; matériau semi-dur de type revêtement de sol (beige) ; matériau de type colle (jaune) (Présence d'amiante)</p> <p>Analyse : P012 - Phase 1 Matériau souple de type revêtement de sol (beige) (Absence d'amiante)</p> <p>- Phase 2 Matériau de type colle (jaune) ; matériau semi-dur de type ragréage (gris) (Absence d'amiante)</p>	36m2

Dans le cas où des matériaux contenant de l'amiante ont été repérés, il convient s'il a lieu de confier le désamiantage à une entreprise certifiée. Le repérage est conforme à la réglementation dans le cadre de cette mission. Toutefois, il n'est jamais possible d'être parfaitement exhaustif, dans la mesure où un sondage n'est représentatif qu'à l'endroit précis du support investigué. Il convient donc de rester toujours très vigilant lors des travaux quant à l'éventuelle mise à jour de matériaux suspects ce qui nécessitera un repérage complémentaire.
