Rapport de Repérage des matériaux et produits contenant de l'amiante avant réalisation de travaux dans un immeuble bâti

Numéro de dossier : MA2211175503
Rapport édité le : 19/12/2022

15 Square de Lorient
77000 Melun
Bat. 15 Etage 3; Porte 2

Lot numéro 13LBN0302,

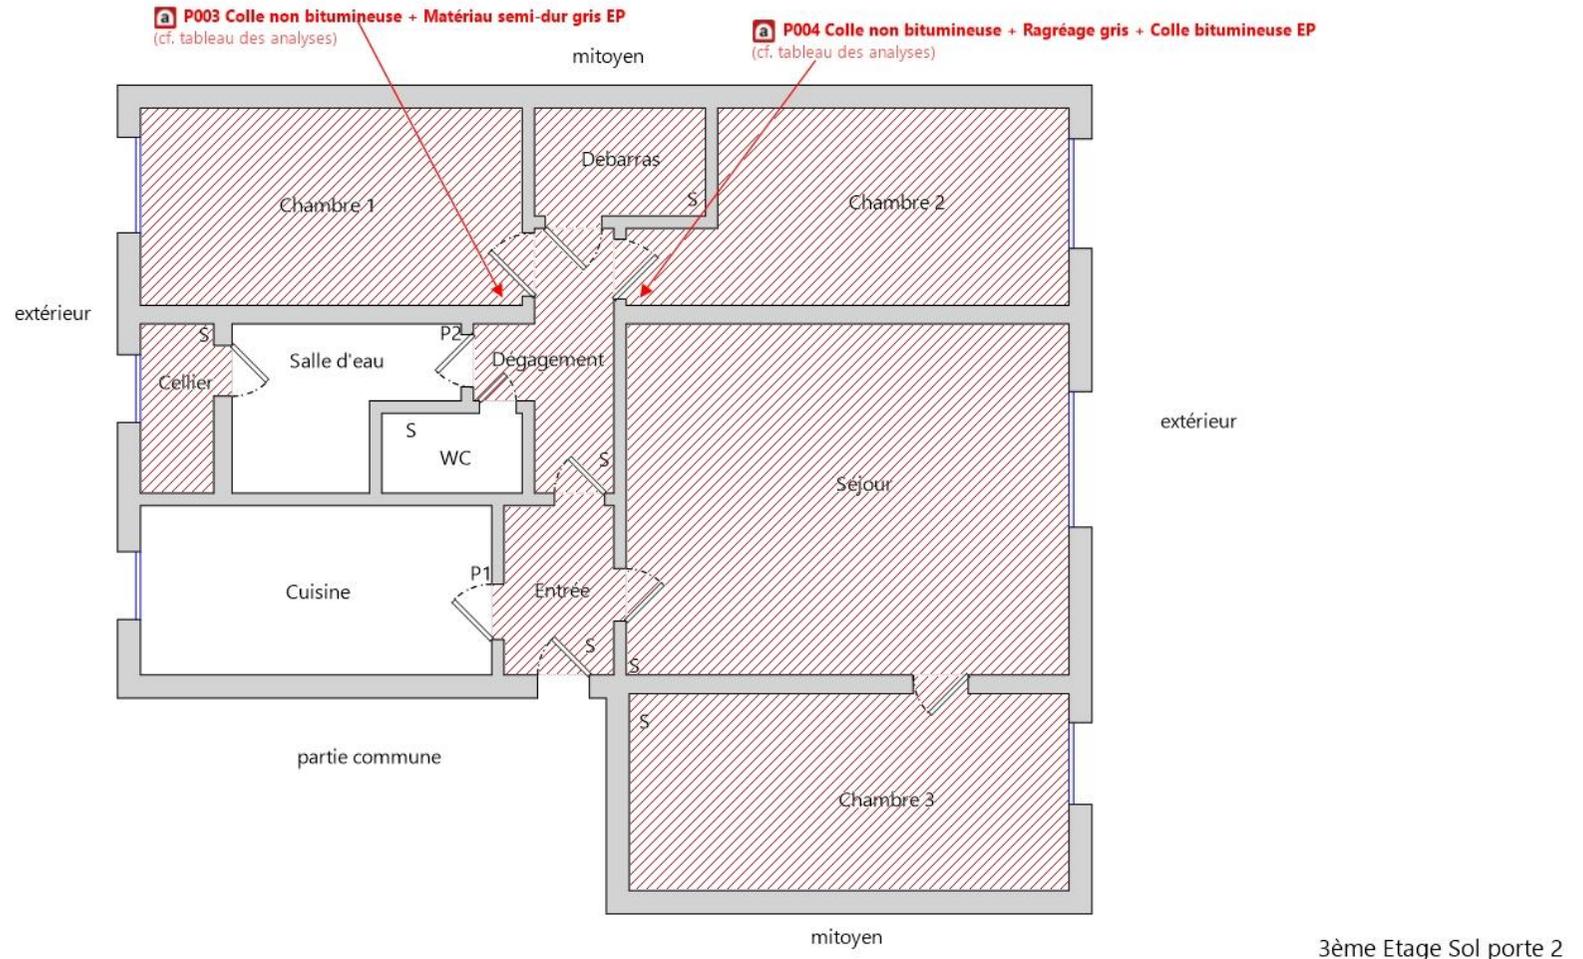
ZPSO	Niveau	Localisation	Zone	Description du prélèvement réalisé	Surface indicative
ZPSO002	3ème étage porte 2	Entrée; Dégagement; Cellier; Chambre 1; Debarras; Chambre 2; Séjour; Chambre 3	Sol	<p><u>Analyse : P003</u> - Phase 1 Matériau souple de type revêtement de sol (fibreuse) (marron) (Absence d'amiante) - Phase 2 Matériau de type colle (jaune) ; matériau semi-dur (gris) (Présence d'amiante)</p> <p><u>Analyse : P004</u> - Phase 2 Matériau souple de type revêtement de sol (fibreuse) (marron) (Absence d'amiante) - Phase 3 Matériau de type colle (jaune) ; matériau semi-dur de type ragréage (gris) ; matériau de type colle bitumineux (noir) ; matériau semi-dur (beige) (Présence d'amiante)</p>	61m2
ZPSO003	3ème étage porte 2	Cuisine; Cellier; Chambre 1; Chambre 2; Séjour; Chambre 3	Mur donnant sur extérieur	<p><u>Analyse : P005</u> - Matériau de type maillage de fibres et liant (blanc) ; matériau semi-dur (gris) ; matériau semi-dur (jaune) ; matériau semi-dur (rose) en traces (Présence d'amiante)</p> <p><u>Analyse : P006</u> - Phase 2 Matériau de type peinture (gris) ; matériau de type maillage de fibres et liant (gris) ; matériau semi-dur (beige) ; matériau semi-dur (gris) (Présence d'amiante)</p>	36m2

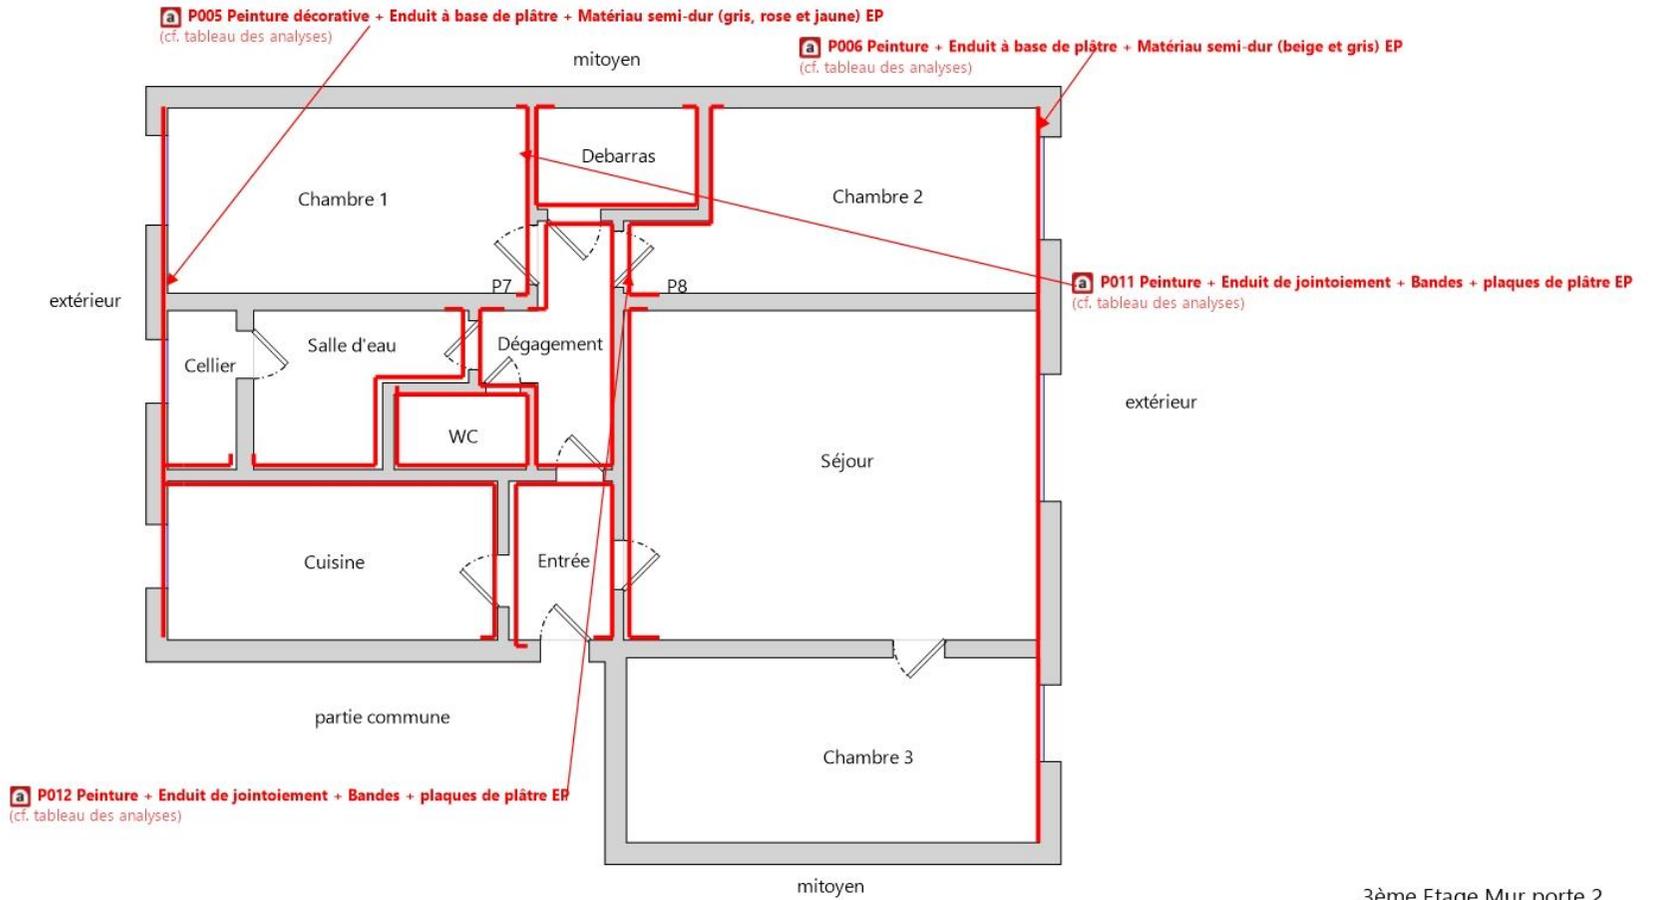
ZPSO006	3ème étage porte 2	Entrée; Cuisine; Dégagement; WC; Salle d'eau; Cellier; Chambre 1; Debarras; Chambre 2; Séjour	Cloisons avec liaisons sur murs et plafonds	<p><u>Analyse : P011</u> - Phase 2 Matériau de type maillage de fibres et liant (blanc) ; matériau de type système d'enduit peinture (blanc) ; matériau souple fibreuse de type papier, carton (beige) ; matériau semi-dur (beige) ; matériau souple fibreuse de type papier, carton (gris) ; matériau semi-dur (fibreuse) (blanc) (Présence d'amiante) - Phase 3 Matériau souple fibreuse de type papier, carton (beige) (Absence d'amiante) - Phase 4 Matériau souple fibreuse de type papier, carton (gris) (Absence d'amiante)</p> <p><u>Analyse : P012</u> - Phase 2 Matériau de type maillage de fibres et liant (blanc) ; matériau de type peinture (blanc) ; matériau souple fibreuse de type papier, carton (beige) ; matériau semi-dur (rose) ; matériau souple fibreuse de type papier, carton (blanc) ; matériau semi-dur (gris) ; matériau souple fibreuse de type papier, carton (gris) ; matériau semi-dur (fibreuse) (blanc) (Présence d'amiante) - Phase 3 Matériau souple fibreuse de type papier, carton (beige) (Absence d'amiante) - Phase 4 Matériau souple fibreuse de type papier, carton (blanc) (Absence d'amiante) - Phase 5 Matériau souple fibreuse de type papier, carton (gris) (Absence d'amiante)</p>	102m2
