Rapport de Repérage Amiante Avant réalisation de travaux dans un immeuble bâti

Numéro de dossier : M6878789
Date d'intervention : 27/09/2021

13LBR0201
2 SQUARE B PASCAL
77000 MELUN
Bat. N/A, cage :BR; Etage 2; Porte 1

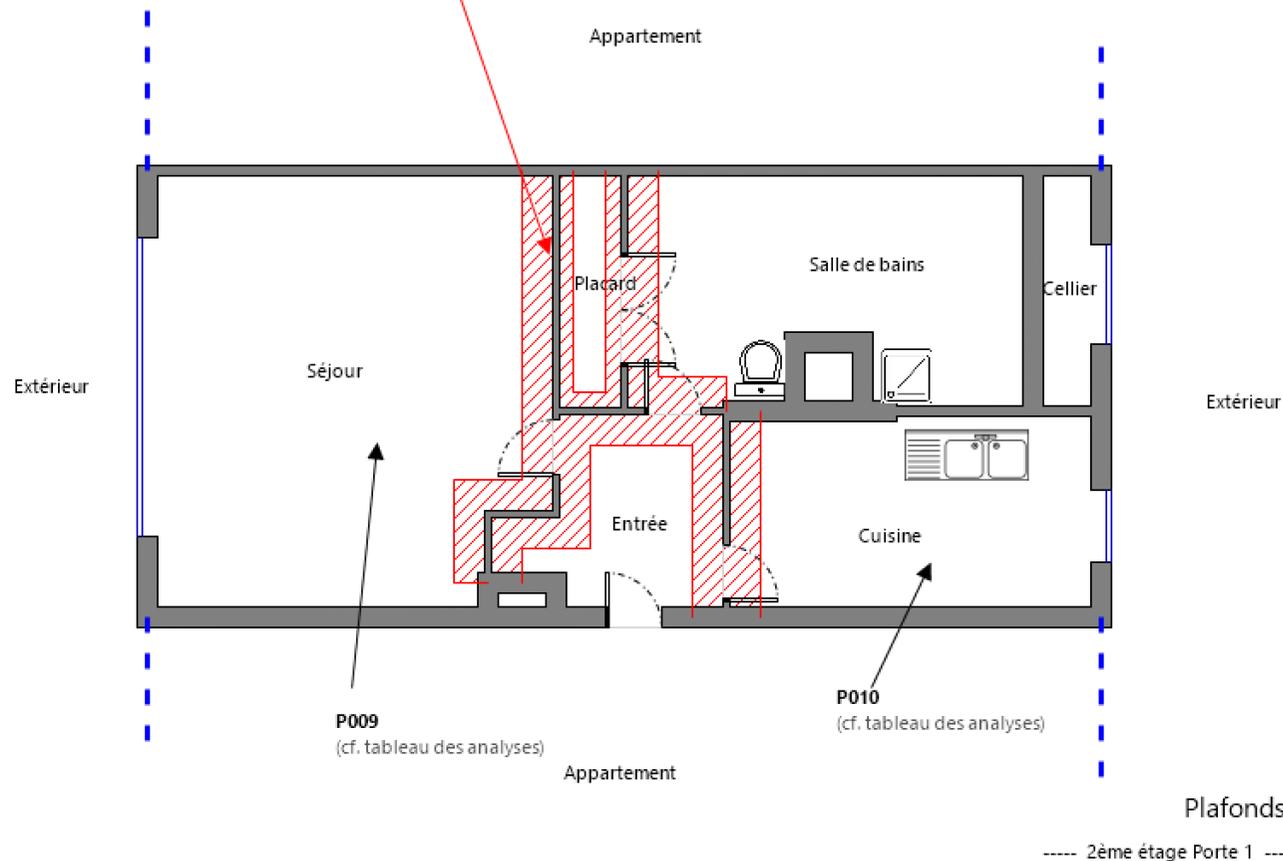
a ZPSO004 Couche1: Peinture décorative (pailletées, gouttelettes, ...) + Couche2: Enduit de jointoiment des plaques de plâtre + Couche3: Bande + Couche4: plaques de plâtre EP

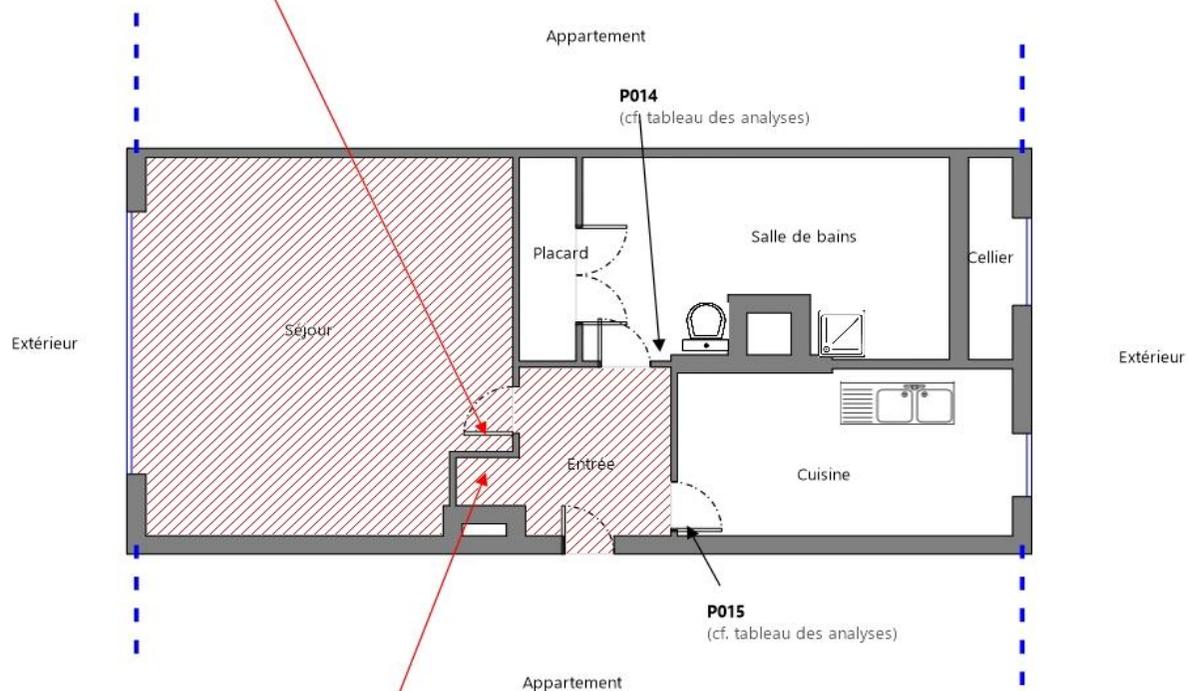
a P017 Dalle de sol + Colle non bitumineuse + Colle bitumineuse + Ragréage EP
(cf. tableau des analyses)

a P016 Dalle de sol + Colle non bitumineuse + Colle bitumineuse + Ragréage EP
(cf. tableau des analyses)
