# Rapport de Repérage des matériaux et produits contenant de l'amiante avant réalisation de travaux dans un immeuble bâti

Numéro de dossier : MA2407123057  
Rapport édité le : 30/07/2024

4 Square Blaise Pascal (13LBS0202)  
77000 Melun  
Bat. N/A; Etage 02; Porte 2

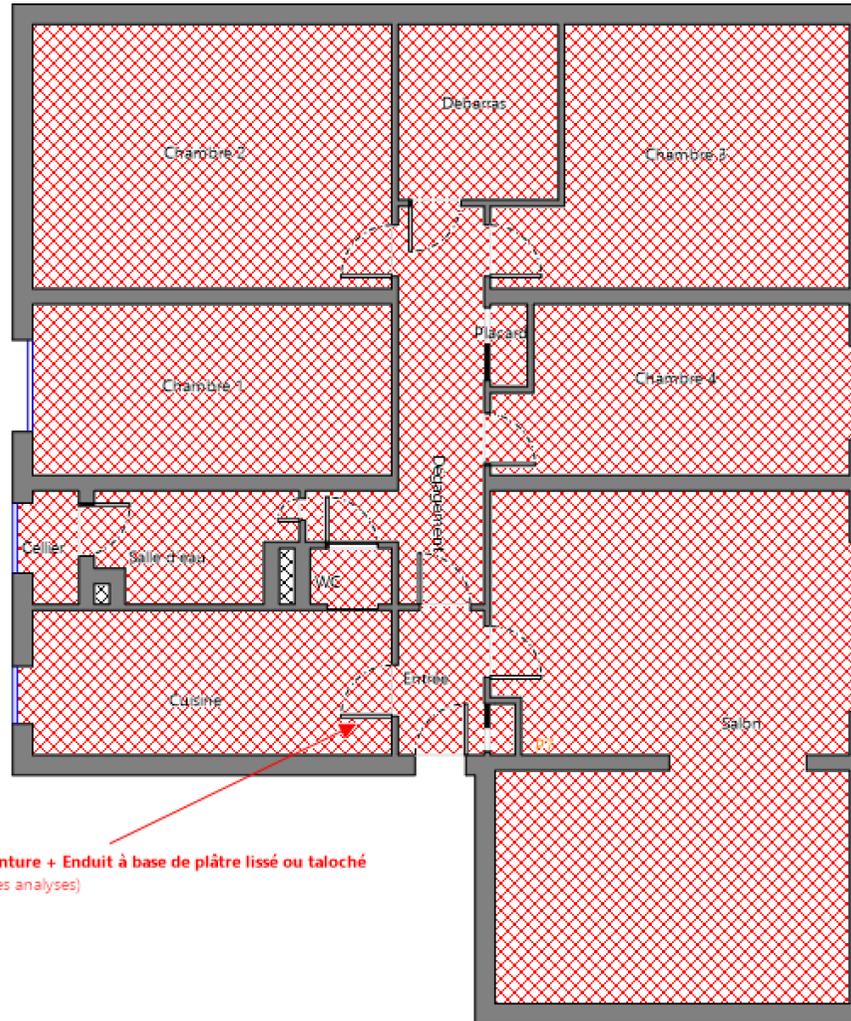
2ème Etage Plafond

P008 Peinture + Enduit à base de plâtre lissé ou taloché  
 (cf. tableau des analyses)
