Rapport de Repérage des matériaux et produits contenant de l'amiante avant réalisation de travaux dans un immeuble bâti

Numéro de dossier : MA2402023750_c01
Rapport édité le : 23/02/2024

12 Square Blaise Pascal
77000 Melun
Bat. 12; Etage 4; Porte 1

Lot numéro 13lbw0401,

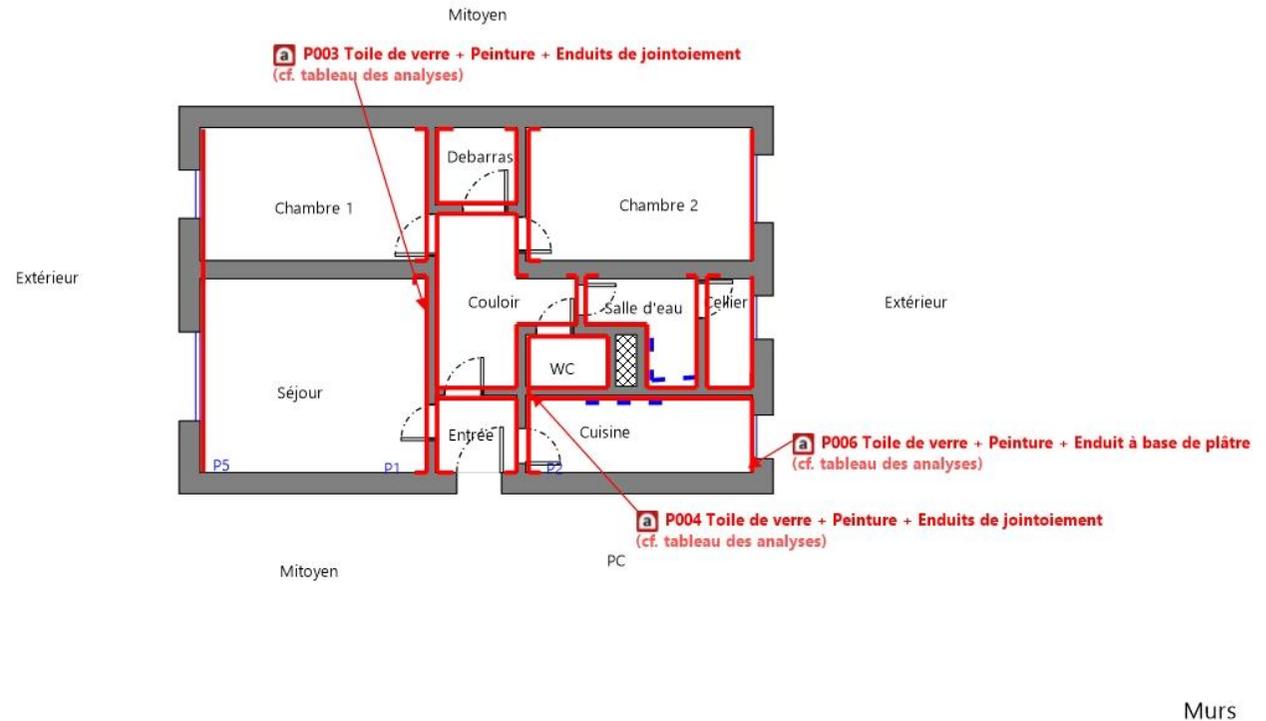
ZPSO	Niveau	Localisation	Zone	Description du prélèvement réalisé	Surface indicative
ZPSO002	4ème étage	Entrée; Séjour; Couloir; Chambre 1; Chambre 2; Debarras; Salle d'eau; WC; Cuisine; Cellier	Cloisons avec liaisons sur murs et plafonds	<p><u>Analyse : P003</u></p> <ul style="list-style-type: none"> - Phase 2 Matériau de type maillage de fibres et liant (blanc) ; matériau de type système d'enduit peinture (brillant) (gris) ; matériau souple fibreux de type papier, carton (beige) ; matériau semi-dur de type enduit (blanc) ; matériau semi-dur de type plaque (plâtreux) (marron) (Présence d'amiante) - Phase 3 Matériau souple fibreux de type papier, carton (beige) (Absence d'amiante) - Phase 4 Matériau semi-dur de type plaque (plâtreux) (marron) (Absence d'amiante) <p><u>Analyse : P004</u></p> <ul style="list-style-type: none"> - Phase 2 Matériau de type maillage de fibres et liant (blanc) ; matériau de type système d'enduit peinture (brillant) (vert) ; matériau souple fibreux de type papier, carton (beige) ; matériau semi-dur de type enduit (blanc) ; matériau semi-dur de type plaque (plâtreux) (marron) en traces (Présence d'amiante) - Phase 3 Matériau souple fibreux de type papier, carton (beige) (Absence d'amiante) 	97m2

ZPSO003	4ème étage	Séjour; Chambre 1; Chambre 2; Cuisine; Cellier	Mur donnant sur extérieur	<p><u>Analyse : P005</u></p> <ul style="list-style-type: none"> - Phase 2 Matériau de type maillage de fibres et liant (blanc) ; matériau semi-dur de type enduit (beige) ; matériau semi-dur (blanc) (Absence d'amiante) <p><u>Analyse : P006</u></p> <ul style="list-style-type: none"> - Phase 2 Matériau de type maillage de fibres et liant (blanc) ; matériau de type système d'enduit peinture (brillant) (vert) (Présence d'amiante) 	25m2
ZPSO007	4ème étage	Entrée; Séjour; Couloir; Chambre 1; Chambre 2; Debarras	Sol	<p><u>Analyse : P011</u></p> <ul style="list-style-type: none"> - Phase 1 Matériau souple de type revêtement de sol (beige) (Absence d'amiante) - Phase 2 Matériau de type colle (jaune) ; matériau de type colle bitumineux (noir) ; matériau semi-dur de type ragréage (gris) (Présence d'amiante) <p><u>Analyse : P012</u></p> <ul style="list-style-type: none"> - Phase 1 Matériau souple de type revêtement de sol (beige) (Absence d'amiante) - Phase 2 Matériau de type colle (jaune) ; matériau de type colle bitumineux (noir) (Présence d'amiante) 	45m2

Planche de repérage des matériaux et produits amiantés
Affaire	MA2402023750_c01
Opération	DUSSOLLE valentin
Site	12 Square Blaise Pascal (13lbw0401)
	77000
	Melun
Date de réalisation	23/02/2024
Matériaux et produits contenant de l'amiante	
	Surface amianté
	Linéaire / paroi amianté (type 1)
	Linéaire / paroi amianté (type 2)
	Conduit amianté
Sondages destructifs / Prélèvements	
	Px Prélèvement Positif
	Px Prélèvement négatif
	S Sondage destructif
Types de murs	
	Mur Porteur
	Mur Cloison (type 1)
	Mur Cloison (type 2)
	Gaine technique
Eléments ou pièces non visités	
	Local non visité
	Elément non visité

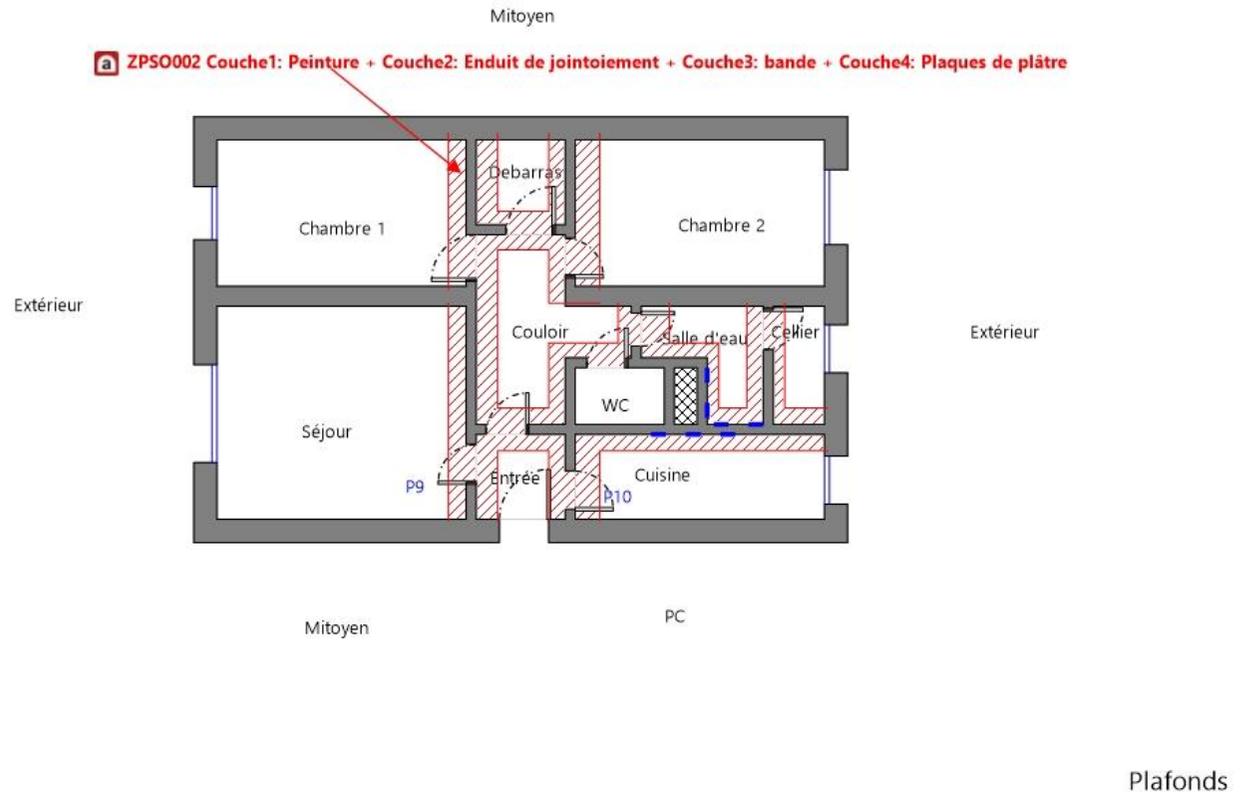
Planche de repérage des matériaux et produits amiantés
Affaire	MA2402023750_c01
Opération	DUSSOLLE valentin
Site	12 Square Blaise Pascal (13lbw0401)
	77000
	Melun
Date de réalisation	23/02/2024
Matériaux et produits contenant de l'amiante	
	Surface amianté
	Linéaire / paroi amianté (type 1)
	Linéaire / paroi amianté (type 2)
	Conduit amianté
Sondages destructifs / Prélèvements	
	Px Prélèvement Positif
	Px Prélèvement négatif
	S Sondage destructif
Types de murs	
	Mur Porteur
	Mur Cloison (type 1)
	Mur Cloison (type 2)
	Gaine technique
Éléments ou pièces non visités	
	Local non visité
	Élément non visité

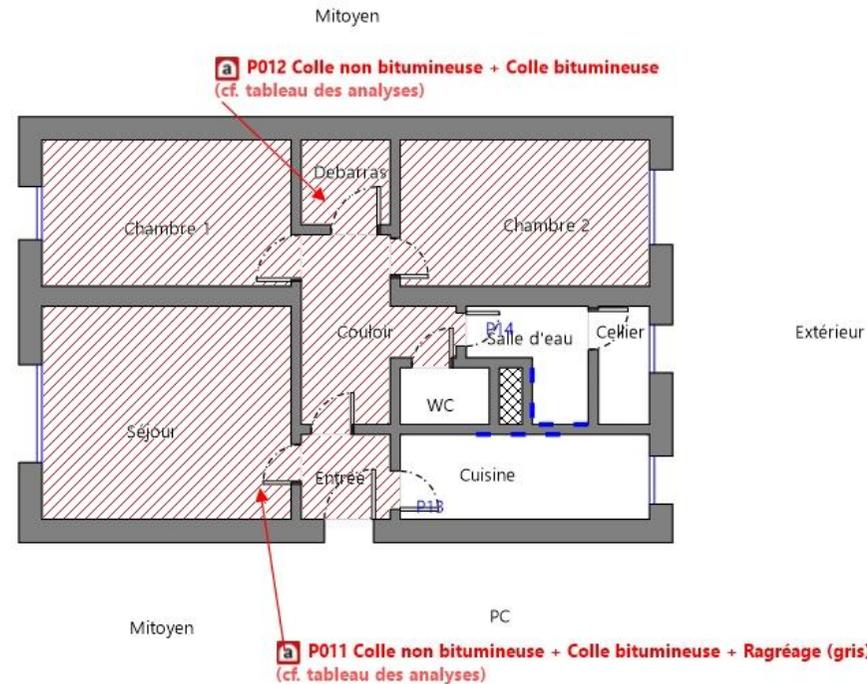
Planche de repérage des matériaux et produits amiantés
Affaire	MA2402023750_c01
Opération	DUSSOLLE valentin
Site	12 Square Blaise Pascal (13lbw0401)
	77000 Melun
Date de réalisation	23/02/2024
Matériaux et produits contenant de l'amiante	
	Surface amianté
	Linéaire / paroi amianté (type 1)
	Linéaire / paroi amianté (type 2)
	Conduit amianté
Sondages destructifs / Prélèvements	
	Prélèvement Positif
	Prélèvement négatif
	Sondage destructif
Types de murs	
	Mur Porteur
	Mur Cloison (type 1)
	Mur Cloison (type 2)
	Gaine technique
Éléments ou pièces non visités	
	Local non visité
	Élément non visité

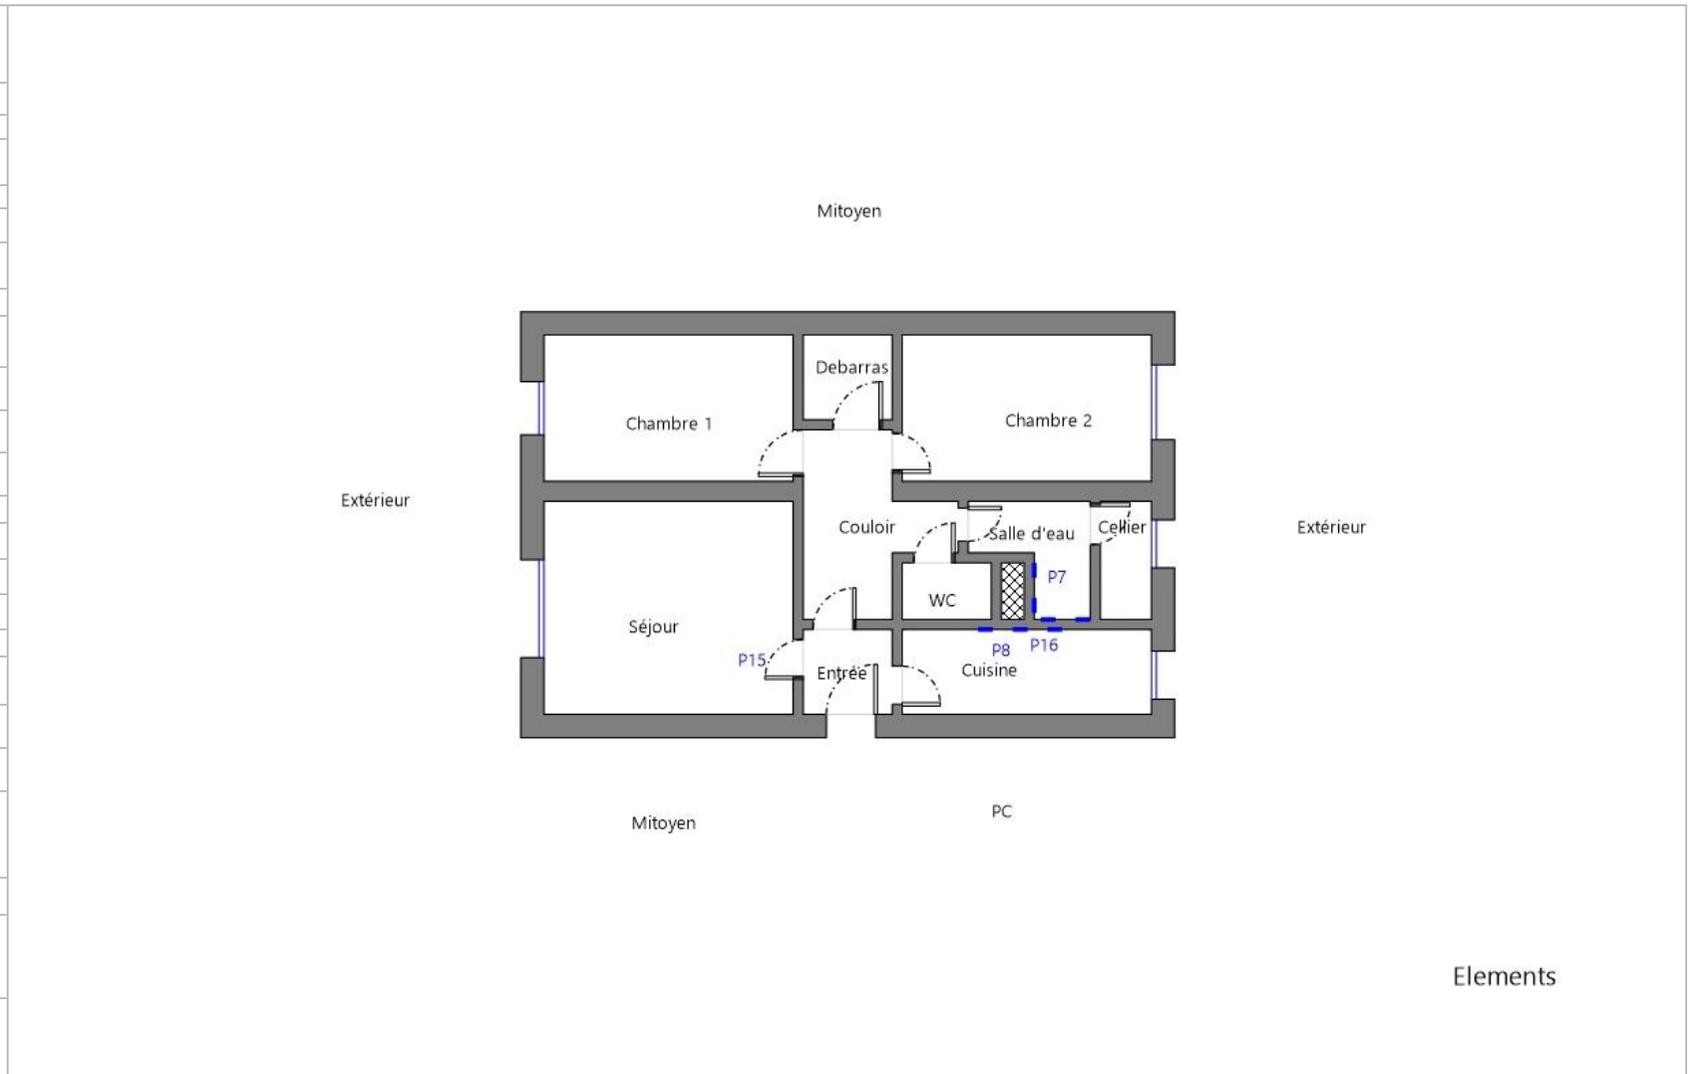
Sols

Planche de repérage des matériaux et produits amiantés
Affaire	MA2402023750_c01
Opération	DUSSOLLE valentin
Site	12 Square Blaise Pascal (13lbw0401)
	77000 Melun
Date de réalisation	23/02/2024
Matériaux et produits contenant de l'amiante	
	Surface amianté
	Linéaire / paroi amianté (type 1)
	Linéaire / paroi amianté (type 2)
	Conduit amianté
Sondages destructifs / Prélèvements	
	Prélèvement Positif
Px	Prélèvement négatif
S	Sondage destructif
Types de murs	
	Mur Porteur
	Mur Cloison (type 1)
	Mur Cloison (type 2)
	Gaine technique
Éléments ou pièces non visités	
	Local non visité
	Élément non visité
