Rapport de Repérage des matériaux et produits contenant de l'amiante avant réalisation de travaux dans un immeuble bâti

Numéro de dossier : MA2308143416
Rapport édité le : 29/09/2023

16 Square Blaise Pascal (13lbz0302)
77000 Melun
Bat. N/A; Etage 3; Porte 2

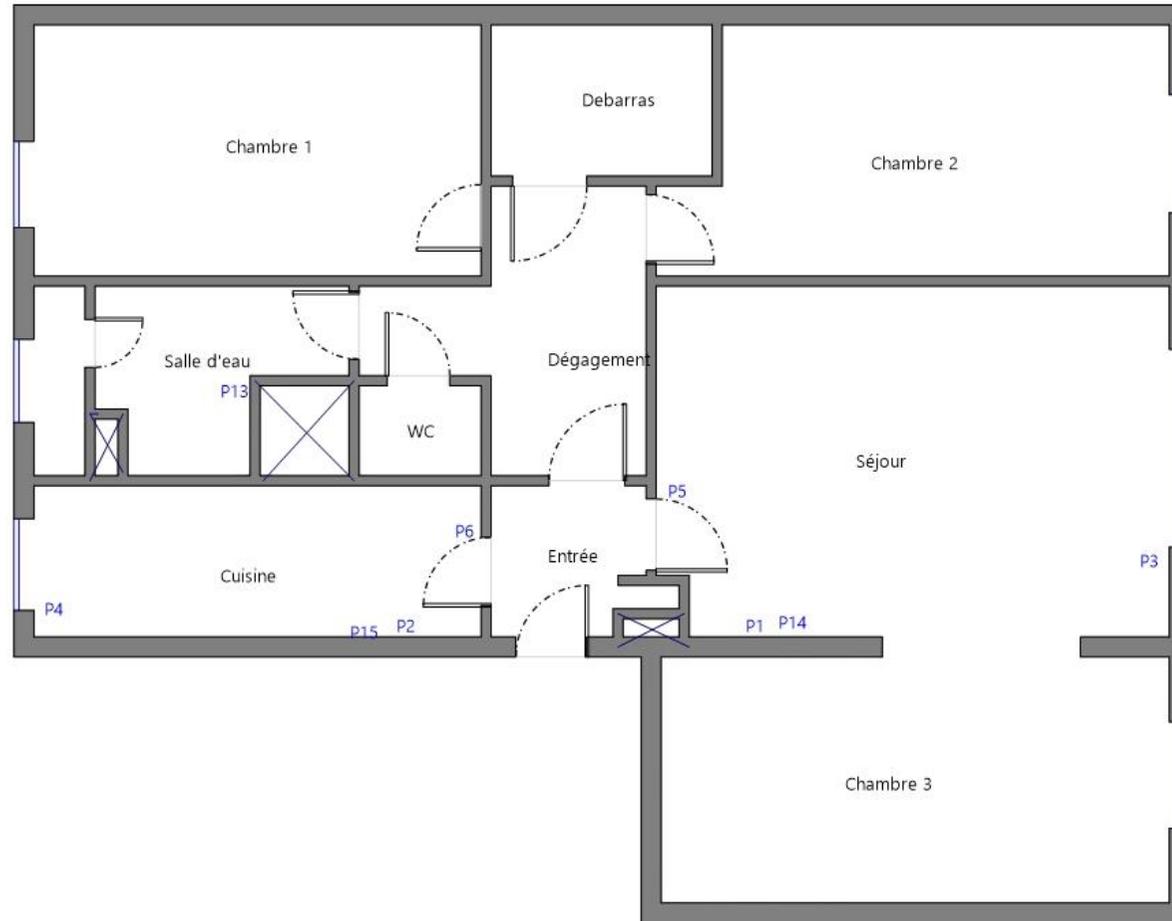
ZPSO	Niveau	Localisation	Zone	Description du prélèvement réalisé	Surface indicative
ZPSO004	3ème étage Porte 32	Entrée; Cuisine; Dégagement; WC; Salle d'eau; Chambre 1; Debarras; Chambre 2; Séjour; Chambre 3	Plafond	<p><u>Analyse : P007</u> - Phase 1 Matériau de type peinture (beige) ; matériau souple fibreux de type papier, carton (beige) ; matériau de type système d'enduit peinture (rose) ; matériau semi-dur de type plâtre (blanc) (Présence d'amiante) - Phase 2 Matériau souple fibreux de type papier, carton (beige) (Absence d'amiante) <u>Analyse : P008</u> - Matériau de type système d'enduit peinture (beige) ; matériau semi-dur de type plâtre (blanc) (Absence d'amiante)</p>	75m2
ZPSO005	3ème étage Porte 32	Entrée; Dégagement; Chambre 1; Debarras; Chambre 2; Séjour; Chambre 3	Sol	<p><u>Analyse : P009</u> - Phase 1 Matériau semi-dur de type dalle de sol (gris) (Présence d'amiante) - Phase 2 Matériau de type colle bitumineux (noir) ; matériau semi-dur (gris) ; matériau dur de type mortier, béton, chape (gris) (Présence d'amiante) <u>Analyse : P010</u> - Phase 1 Matériau semi-dur de type dalle de sol (gris) (Présence d'amiante) - Phase 2 Matériau de type colle bitumineux (noir) ; matériau semi-dur (beige) ; matériau dur de type mortier, béton, chape (gris) (Présence d'amiante)</p>	55m2

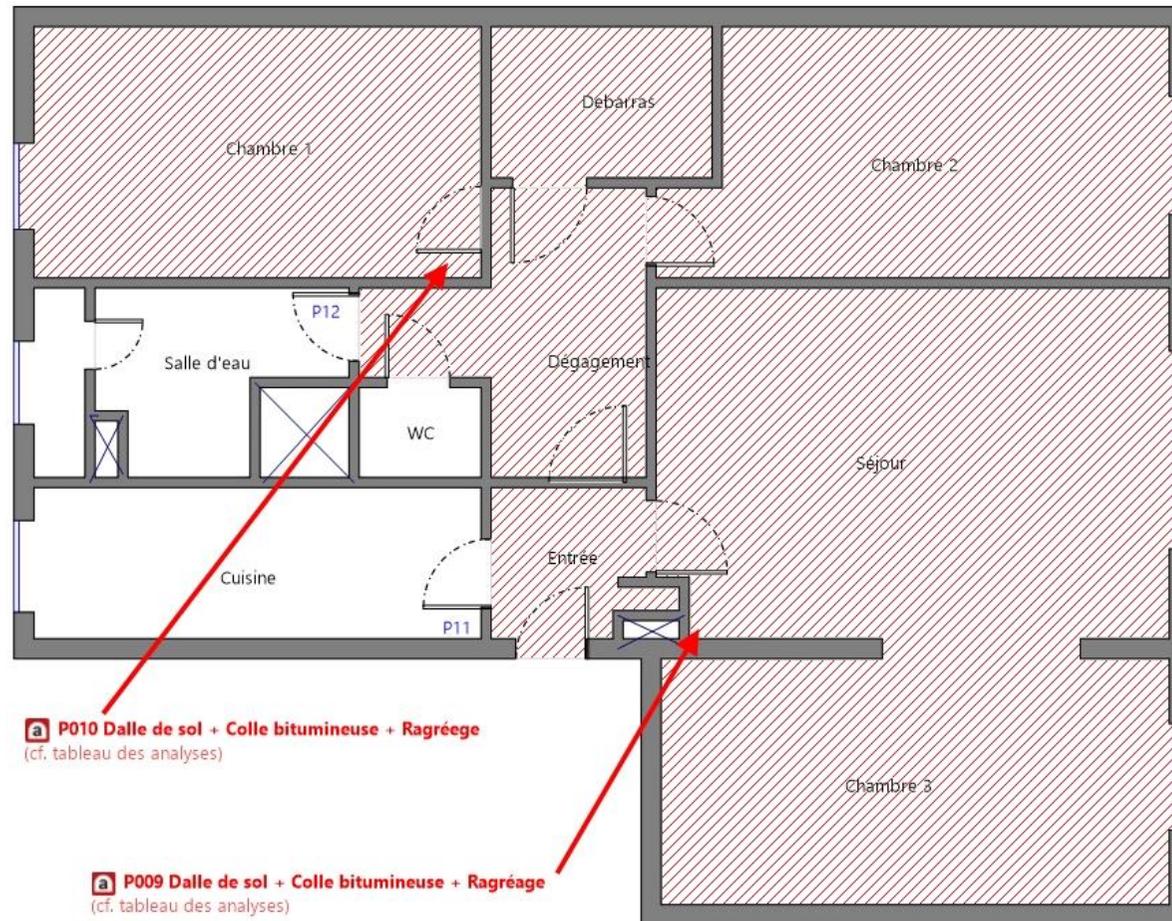
a P010 Dalle de sol + Colle bitumineuse + Ragréege
(cf. tableau des analyses)

a P009 Dalle de sol + Colle bitumineuse + Ragréege
(cf. tableau des analyses)
