Rapport de Repérage des matériaux et produits contenant de l'amiante avant réalisation de travaux dans un immeuble bâti

Numéro de dossier : MA2211181313
Rapport édité le : 22/12/2022

41 Avenue Charles Péguy
(13lc20202)
77000 Melun

Lot numéro 13lc20202,

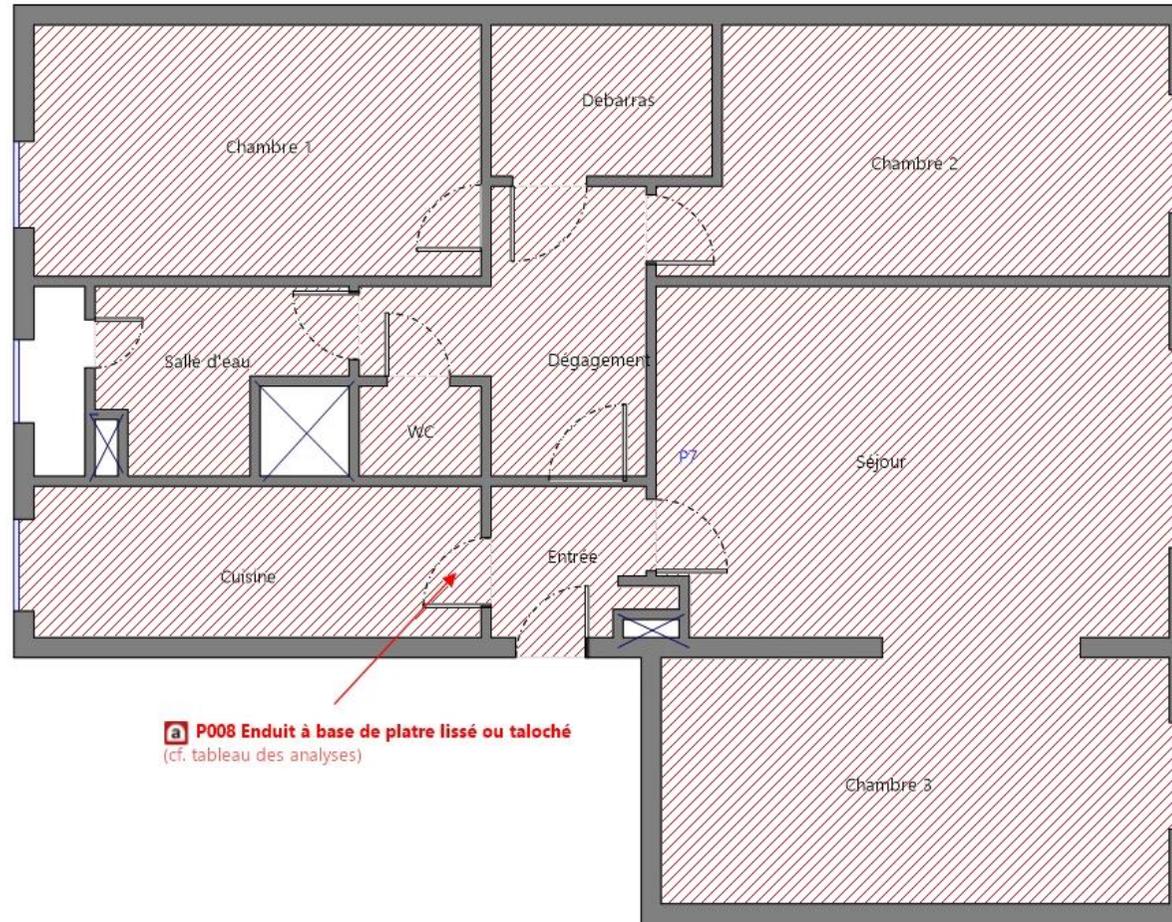
2ème Etage Plafond

ZPSO	Niveau	Localisation	Zone	Description du prélèvement réalisé	Surface indicative
ZPSO004	2ème étage Porte 2	Entrée; Cuisine; Dégagement; WC; Salle d'eau; Chambre 1; Debarras; Chambre 2; Séjour; Chambre 3	Plafond	Analyse : P007 - Matériau de type système d'enduit peinture (blanc) (Absence d'amiante) Analyse : P008 - Phase 2 Matériau de type maillage de fibres et liant (beige) en traces ; matériau semi-dur de type plâtre (poudreux) (blanc) (Présence d'amiante)	80m2
ZPSO005	2ème étage Porte 2	Entrée; Dégagement; WC; Salle d'eau; Chambre 1; Debarras; Chambre 2; Séjour; Chambre 3	Sol	Analyse : P009 - Phase 1 Matériau semi-dur de type revêtement de sol (collant) (blanc) ; matériau de type peinture (beige) ; matériau de type colle bitumineux (noir) ; matériau semi-dur (beige) (Présence d'amiante) - Phase 2 Matériau semi-dur de type dalle de sol (beige) (Présence d'amiante) Analyse : P010 - Matériau dur de type carrelage, faïence (marron) ; matériau dur de type ciment-colle (gris) ; matériau dur de type mortier, béton, chape (beige) ; matériau (noir) (Absence d'amiante)	73m2

P007	<u>Identifiant:</u> ZPSO004 <u>Description:</u> Couche1: Peinture décorative (pailletées, gouttelettes...) + Couche2: Enduit à base de plâtre lissé ou taloché	- Matériau de type système d'enduit peinture (blanc) : Absence d'amiante	Absence d'amiante
P008	<u>Identifiant:</u> ZPSO004 <u>Description:</u> Couche1: Peinture décorative (pailletées, gouttelettes...) + Couche2: Enduit à base de plâtre lissé ou taloché	- Phase 2 Matériau de type maillage de fibres et liant (beige) en traces ; matériau semi-dur de type plâtre (poudreux) (blanc) Présence d'amiante	Présence d'amiante
P009	<u>Identifiant:</u> ZPSO005 <u>Description:</u> Couche1: Dalle de sol + Couche2: Colle bitumineuse + Couche3: Ragréage	- Phase 1 Matériau semi-dur de type revêtement de sol (collant) (blanc) ; matériau de type peinture (beige) ; matériau de type colle bitumineux (noir) ; matériau semi-dur (beige) Présence d'amiante - Phase 2 Matériau semi-dur de type dalle de sol (beige) Présence d'amiante	Présence d'amiante

Dans le cas où des matériaux contenant de l'amiante ont été repérés, il convient s'il a lieu de confier le désamiantage à une entreprise certifiée. Le repérage est conforme à la réglementation dans le cadre de cette mission. Toutefois, il n'est jamais possible d'être parfaitement exhaustif, dans la mesure où un sondage n'est représentatif qu'à l'endroit précis du support investigué. Il convient donc de rester toujours très vigilant lors des travaux quant à l'éventuelle mise à jour de matériaux suspects ce qui nécessitera un repérage complémentaire.

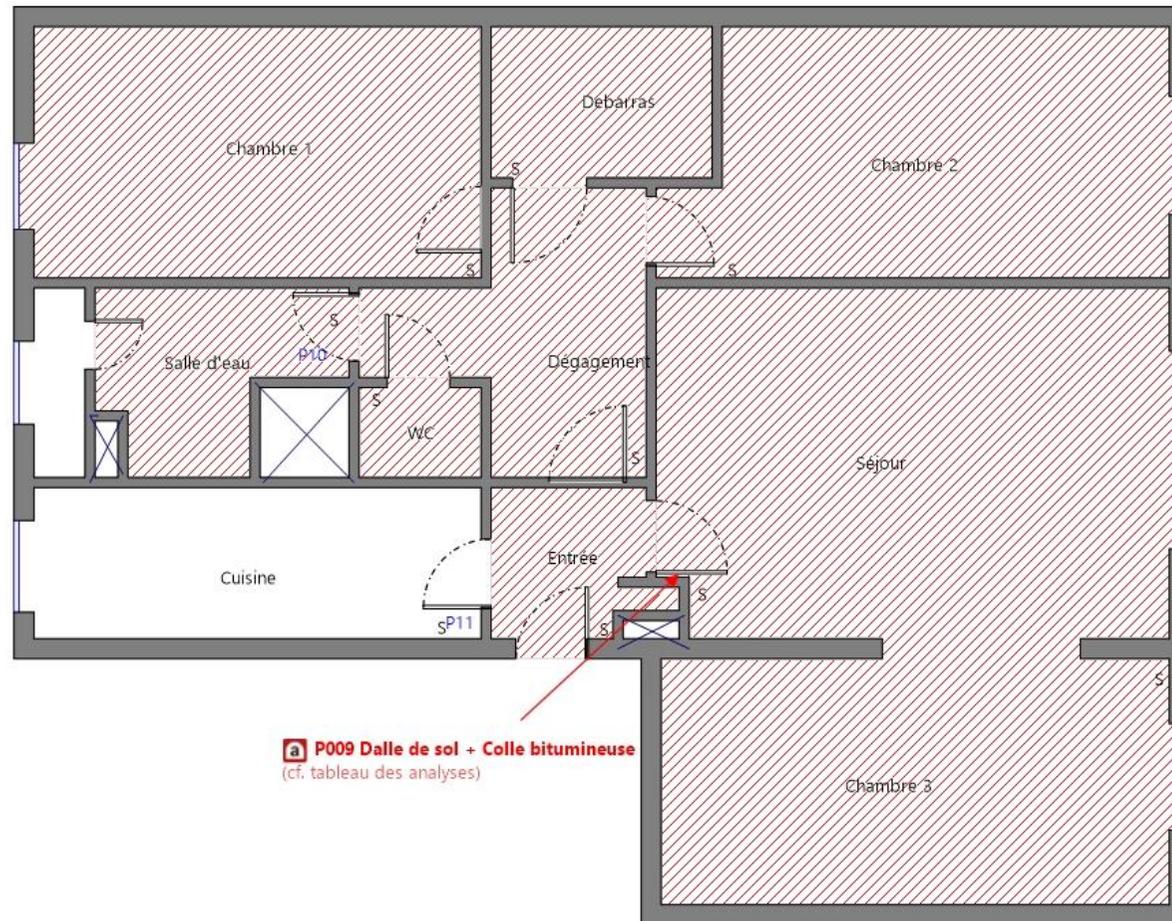
2ème Etage Sol

P010	<u>Identifiant:</u> ZPSO005 <u>Description:</u> Couche1: Dalle de sol + Couche2: Colle bitumineuse + Couche3: Ragréage	- Matériau dur de type carrelage, faïence (marron) ; matériau dur de type ciment-colle (gris) ; matériau dur de type mortier, béton, chape (beige) ; matériau (noir) : Absence d'amiante	Absence d'amiante
P011	<u>Identifiant:</u> ZPSO006 <u>Description:</u> Couche1: Colle de carrelage + Couche2: Ragréage	- Phase 1 Matériau semi-dur de type revêtement de sol (collant) (blanc) Absence d'amiante - Phase 2 Matériau dur de type carrelage, faïence (marron) ; matériau dur de type joint ciment (gris) ; matériau dur de type ciment-colle (gris) ; matériau dur de type mortier, béton, chape (beige) Absence d'amiante	Absence d'amiante

Séjour		8	Sol	Oui 2ème étage Porte 2 - Séjour : Sol	<p><u>Identifiant:</u> ZPSO005 <u>Echantillon:</u> MA2211181313/P009, réf. labo.: 22EK106331-009 MA2211181313/P010, réf. labo.: 22EK106331-010 <u>Description:</u> Couche1: Dalle de sol + Couche2: Colle bitumineuse + Couche3: Ragréage <u>Composant de la construction:</u> 5 - Planchers et planchers techniques - Revêtements de sols <u>Partie à sonder:</u> Couche1: Dalle de sol + Couche2: Colle bitumineuse + Couche3: Ragréage <u>Quantité estimée:</u> 73 m2 <u>Justificatif:</u> Après analyse en laboratoire</p>	<p><u>Analyse:</u> P009 <u>Partie analysée par le laboratoire:</u> - Phase 1 Matériau semi-dur de type revêtement de sol (collant) (blanc) ; matériau de type peinture (beige) ; matériau de type colle bitumineux (noir) ; matériau semi-dur (beige) Présence d'amiante - Phase 2 Matériau semi-dur de type dalle de sol (beige) Présence d'amiante</p>
