Rapport de Repérage des matériaux et produits contenant de l'amiante avant réalisation de travaux dans un immeuble bâti

Numéro de dossier : MA2209147729
Date d'intervention : 10/10/2022

8 square p. merimee (13LCE0301)
77000 melun
Etage 3; Porte 1

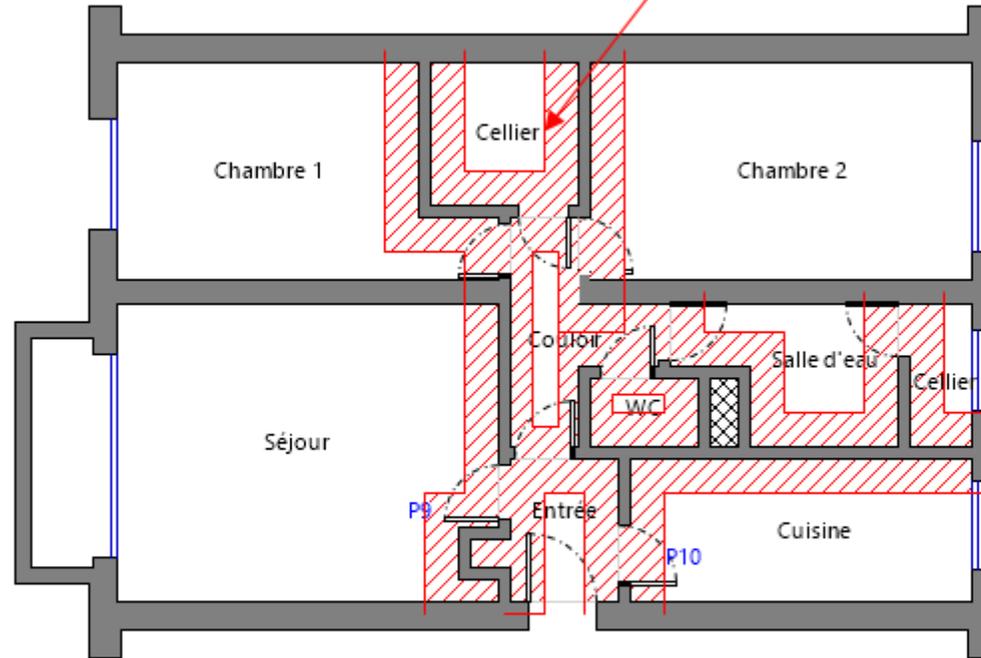
Plafonds

a ZPSO002 Couche1: Peinture décorative (pailletées, gouttelettes, ...) + Couche2: Enduit de jointoiement des plaques de plâtre

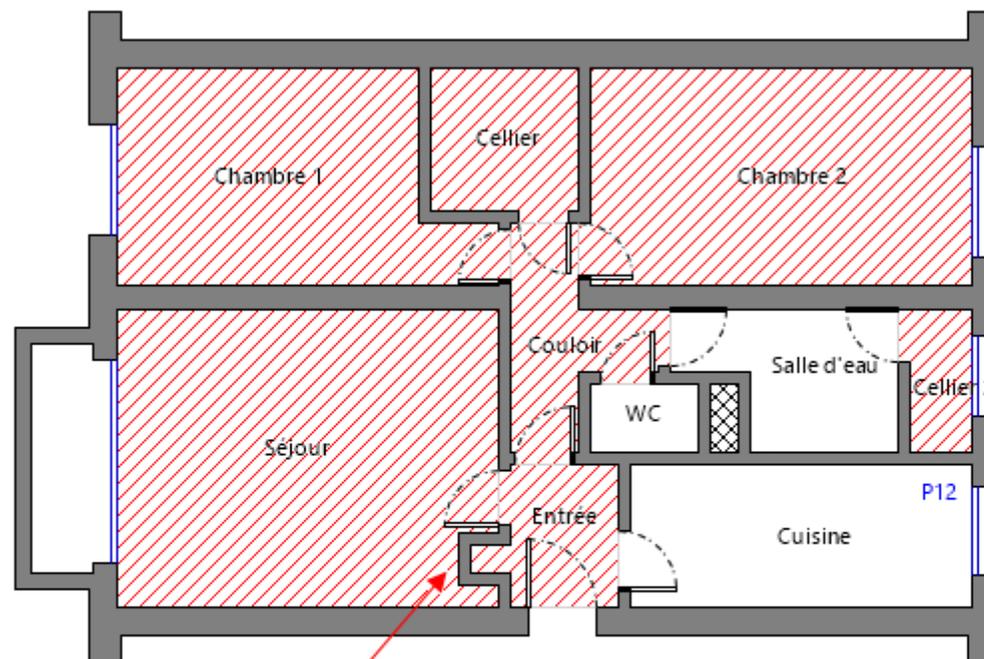
Sols

a P011 Colle non bitumineuse + Colle bitumineuse
(cf. tableau des analyses)

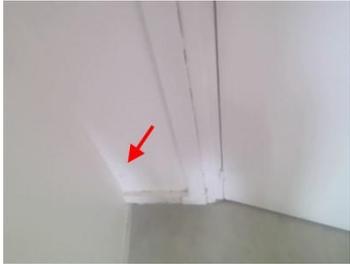
ZPSO002 : Couche1: Peinture décorative (pailletées, gouttelettes, ...) + Couche2: Enduit de jointoiment des plaques de plâtre

WC	9	Cloisons avec liaisons sur murs et plafonds	Sondage et extension de la ZPSO du ou des échantillon(s) : P003, P004	<p><u>Identifiant:</u> ZPSO002 <u>Echantillon:</u> MA2209147729/P003, réf. labo.: 22EK089285-003 MA2209147729/P004, réf. labo.: 22EK089285-004 <u>Description:</u> Couche1: Peinture décorative (pailletées, gouttelettes, ...) + Couche2: Enduit de jointoiment des plaques de plâtre <u>Composant de la construction:</u> 3 - Parois verticales intérieures - Revêtements de murs, poteaux, cloisons, gaines, coffres + 3 - Parois verticales intérieures - Cloisons sèches (assemblées, préfabriquées) <u>Partie à sonder:</u> Couche1: Peinture décorative (pailletées, gouttelettes, ...) + Couche2: Enduit de jointoiment des plaques de plâtre <u>Quantité estimée:</u> <u>Justificatif:</u> Après analyse en laboratoire</p>	<p><u>Analyse:</u> P003, P004</p>	Idem photo : P003; P004
Cuisine	10	Cloisons avec liaisons sur murs et plafonds	Oui 3ème étage Porte 31 - Cuisine : Cloisons avec liaisons sur murs et plafonds	<p><u>Identifiant:</u> ZPSO002 <u>Echantillon:</u> MA2209147729/P003, réf. labo.: 22EK089285-003 MA2209147729/P004, réf. labo.: 22EK089285-004 <u>Description:</u> Couche1: Peinture décorative (pailletées, gouttelettes, ...) + Couche2: Enduit de jointoiment des plaques de plâtre <u>Composant de la construction:</u> 3 - Parois verticales intérieures - Revêtements de murs, poteaux, cloisons, gaines, coffres + 3 - Parois verticales intérieures - Cloisons sèches (assemblées, préfabriquées) <u>Partie à sonder:</u> Couche1: Peinture décorative (pailletées, gouttelettes, ...) + Couche2: Enduit de jointoiment des plaques de plâtre <u>Quantité estimée:</u> <u>Justificatif:</u> Après analyse en laboratoire</p>	<p><u>Analyse:</u> P004 <u>Partie analysée par le laboratoire:</u> - Phase 2 Matériau de type maillage de fibres et liant (blanc) ; matériau de type système d'enduit peinture (jaune) ; matériau souple fibreux de type papier, carton (blanc) en traces Présence d'amiante - Phase 3 Matériau souple fibreux de type papier, carton (blanc) Absence d'amiante - Phase 5 Matériau semi-dur de type enduit (blanc) ; matériau semi-dur de type plaque (plâtreux) (marron) Présence d'amiante</p>

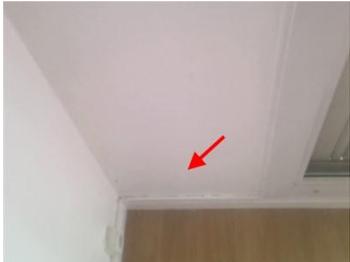
ZPSO003 : Couche1: Peinture décorative (pailletées, gouttelettes, ...) + Couche2: Enduit à base de plâtre lissé ou taloché

Localisation	n° de sondage	Zone	Prélèvement effectué / Sondage et extension	Echantillon	Analyse	Photo
Séjour	1	Mur donnant sur extérieur	Oui 3ème étage Porte 31 - Séjour : Mur donnant sur extérieur	<p><u>Identifiant:</u> ZPSO003</p> <p><u>Echantillon:</u> MA2209147729/P005, réf. labo.: 22EK089285-005 MA2209147729/P006, réf. labo.: 22EK089285-006</p> <p><u>Description:</u> Couche1: Peinture décorative (pailletées, gouttelettes, ...) + Couche2: Enduit à base de plâtre lissé ou taloché</p> <p><u>Composant de la construction:</u> 3 - Parois verticales intérieures - Revêtements de murs, poteaux, cloisons, gaines, coffres + 3 - Parois verticales intérieures - Murs et cloisons maçonnés</p> <p><u>Partie à sonder:</u> Couche1: Peinture décorative (pailletées, gouttelettes, ...) + Couche2: Enduit à base de plâtre lissé ou taloché</p> <p><u>Quantité estimée:</u></p> <p><u>Justificatif:</u> Après analyse en laboratoire</p>	<p><u>Analyse:</u> P005</p> <p><u>Partie analysée par le laboratoire:</u> - Phase 2 Matériau de type maillage de fibres et liant (blanc) ; matériau souple fibreux de type papier, carton (beige) en traces Absence d'amiante - Phase 3 Matériau souple fibreux de type papier, carton (beige) Absence d'amiante - Phase 4 Matériau de type système d'enduit peinture (blanc) Absence d'amiante</p>

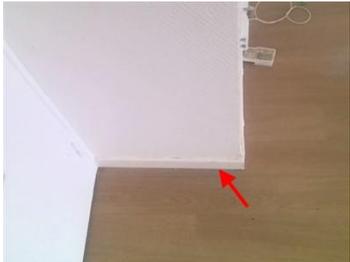
Localisation	n° de sondage	Zone	Prélèvement effectué / Sondage et extension	Echantillon	Analyse	Photo
Entrée	1	Plinthes	Sondage et extension de la ZPSO du ou des échantillon(s) : P014	<p><u>Identifiant:</u> ZPSO010 <u>Réf. échantillon:</u> MA2209147729/P014 <u>Réf. laboratoire:</u> 22EK089285-014 <u>Description:</u> Peinture décorative (pailletées, gouttelettes, ...) <u>Composant de la construction:</u> 3 - Parois verticales intérieures - Revêtements de murs, poteaux, cloisons, gaines, coffres <u>Partie à sonder:</u> Peinture décorative (pailletées, gouttelettes, ...) <u>Quantité estimée:</u> <u>Justificatif:</u> Après analyse en laboratoire</p>	<p><u>Analyse:</u> P014</p>	Idem photo : P014
Séjour	2	plinthes	Oui 3ème étage Porte 31 - Séjour : Plinthes	<p><u>Identifiant:</u> ZPSO010 <u>Réf. échantillon:</u> MA2209147729/P014 <u>Réf. laboratoire:</u> 22EK089285-014 <u>Description:</u> Peinture décorative (pailletées, gouttelettes, ...) <u>Composant de la construction:</u> 3 - Parois verticales intérieures - Revêtements de murs, poteaux, cloisons, gaines, coffres <u>Partie à sonder:</u> Peinture décorative (pailletées, gouttelettes, ...) <u>Quantité estimée:</u> <u>Justificatif:</u> Après analyse en laboratoire</p>	<p><u>Analyse:</u> P014 <u>Partie analysée par le laboratoire:</u> - Matériau de type système d'enduit peinture (blanc) ; matériau semi-dur fibreux de type bois, copeaux (marron) : Absence d'amiante</p>

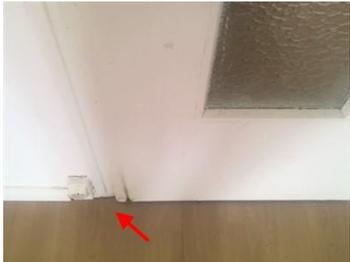
Localisation	n° de sondage	Zone	Prélèvement effectué / Sondage et extension	Echantillon	Analyse	Photo
Entrée	1	Portes	Sondage et extension de la ZPSO du ou des échantillon(s) : P015	<p><u>Identifiant:</u> ZPSO011 <u>Ref. échantillon:</u> MA2209147729/P015 <u>Ref. laboratoire:</u> 22EK089285-015 <u>Description:</u> Peinture décorative (pailletées, gouttelettes, ...) <u>Composant de la construction:</u> 3 - Parois verticales intérieures - Revêtements de murs, poteaux, cloisons, gaines, coffres <u>Partie à sonder:</u> Peinture décorative (pailletées, gouttelettes, ...) <u>Quantité estimée:</u> <u>Justificatif:</u> Après analyse en laboratoire</p>	<p><u>Analyse:</u> P015</p>	Idem photo : P015
Séjour	2	Portes	Oui 3ème étage Porte 31 - Séjour : Portes	<p><u>Identifiant:</u> ZPSO011 <u>Ref. échantillon:</u> MA2209147729/P015 <u>Ref. laboratoire:</u> 22EK089285-015 <u>Description:</u> Peinture décorative (pailletées, gouttelettes, ...) <u>Composant de la construction:</u> 3 - Parois verticales intérieures - Revêtements de murs, poteaux, cloisons, gaines, coffres <u>Partie à sonder:</u> Peinture décorative (pailletées, gouttelettes, ...) <u>Quantité estimée:</u> <u>Justificatif:</u> Après analyse en laboratoire</p>	<p><u>Analyse:</u> P015 <u>Partie analysée par le laboratoire:</u> - Phase 2 Matériau de type système d'enduit peinture (blanc) ; matériau semi-dur (fibreux) (marron) Absence d'amiante</p>

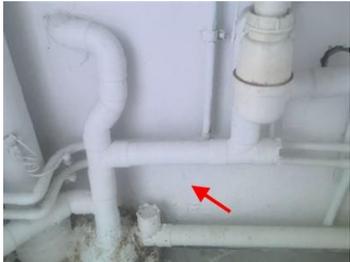
Localisation	n° de sondage	Zone	Prélèvement effectué / Sondage et extension	Echantillon	Analyse	Photo
Salle d'eau	1	Cloison	Oui 3ème étage Porte 31 - Salle d'eau : Cloison	<p><u>Identifiant:</u> ZPSO013</p> <p><u>Echantillon:</u> MA2209147729/P017, réf. labo.: 22EK089285-017 MA2209147729/P018, réf. labo.: 22EK089285-018</p> <p><u>Description:</u> Couche1: Peinture décorative (pailletées, gouttelettes, ...) + Couche2: Enduit à base de plâtre lissé ou taloché</p> <p><u>Composant de la construction:</u> 3 - Parois verticales intérieures - Revêtements de murs, poteaux, cloisons, gaines, coffres + 3 - Parois verticales intérieures - Murs et cloisons maçonnés</p> <p><u>Partie à sonder:</u> Couche1: Peinture décorative (pailletées, gouttelettes, ...) + Couche2: Enduit à base de plâtre lissé ou taloché</p> <p><u>Quantité estimée:</u></p> <p><u>Justificatif:</u> Après analyse en laboratoire</p>	<p><u>Analyse:</u> P018</p> <p><u>Partie analysée par le laboratoire:</u> - Matériau de type système d'enduit peinture (blanc) ; matériau dur de type mortier, béton, chape (gris) en traces : Absence d'amiante</p>

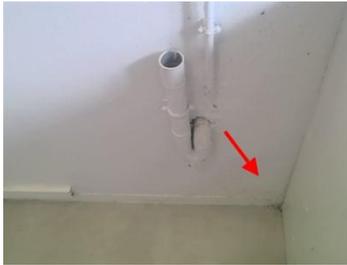
WC	3	Cloison	Sondage et extension de la ZPSO du ou des échantillon(s) : P017, P018	<p><u>Identifiant:</u> ZPSO013 <u>Echantillon:</u> MA2209147729/P017, réf. labo.: 22EK089285-017 MA2209147729/P018, réf. labo.: 22EK089285-018 <u>Description:</u> Couche1: Peinture décorative (paillonnées, gouttelettes, ...) + Couche2: Enduit à base de plâtre lissé ou taloché <u>Composant de la construction:</u> 3 - Parois verticales intérieures - Revêtements de murs, poteaux, cloisons, gaines, coffres + 3 - Parois verticales intérieures - Murs et cloisons maçonnés <u>Partie à sonder:</u> Couche1: Peinture décorative (paillonnées, gouttelettes, ...) + Couche2: Enduit à base de plâtre lissé ou taloché <u>Quantité estimée:</u> <u>Justificatif:</u> Après analyse en laboratoire</p>	<p><u>Analyse:</u> P017, P018</p>	Idem photo : P018; P017
Cuisine	4	Cloison	Oui 3ème étage Porte 31 - Cuisine : Cloison	<p><u>Identifiant:</u> ZPSO013 <u>Echantillon:</u> MA2209147729/P017, réf. labo.: 22EK089285-017 MA2209147729/P018, réf. labo.: 22EK089285-018 <u>Description:</u> Couche1: Peinture décorative (paillonnées, gouttelettes, ...) + Couche2: Enduit à base de plâtre lissé ou taloché <u>Composant de la construction:</u> 3 - Parois verticales intérieures - Revêtements de murs, poteaux, cloisons, gaines, coffres + 3 - Parois verticales intérieures - Murs et cloisons maçonnés <u>Partie à sonder:</u> Couche1: Peinture décorative (paillonnées, gouttelettes, ...) + Couche2: Enduit à base de plâtre lissé ou taloché <u>Quantité estimée:</u> <u>Justificatif:</u> Après analyse en laboratoire</p>	<p><u>Analyse:</u> P017 <u>Partie analysée par le laboratoire:</u> - Phase 2 Matériau de type maillage de fibres et liant (blanc) ; matériau semi-dur de type plâtre (blanc) en traces Absence d'amiante - Phase 3 Matériau semi-dur de type plâtre (blanc) Absence d'amiante</p>

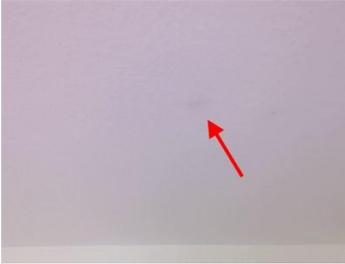
ZPSO006 : Couche1: Peinture décorative (pailletées, gouttelettes...) + Couche2: Enduit à base de plâtre lissé ou taloché

Localisation	n° de sondage	Zone	Prélèvement effectué / Sondage et extension	Echantillon	Analyse	Photo
Entrée	1	Plafond	Sondage et extension de la ZPSO du ou des échantillon(s) : P009, P010	<p><u>Identifiant:</u> ZPSO006</p> <p><u>Echantillon:</u> MA2209147729/P009, réf. labo.: 22EK089285-009 MA2209147729/P010, réf. labo.: 22EK089285-010</p> <p><u>Description:</u> Couche1: Peinture décorative (pailletées, gouttelettes...) + Couche2: Enduit à base de plâtre lissé ou taloché</p> <p><u>Composant de la construction:</u> 4 - Plafonds et faux plafonds - Plafonds</p> <p><u>Partie à sonder:</u> Couche1: Peinture décorative (pailletées, gouttelettes...) + Couche2: Enduit à base de plâtre lissé ou taloché</p> <p><u>Quantité estimée:</u></p> <p><u>Justificatif:</u> Après analyse en laboratoire</p>	<p><u>Analyse:</u> P009, P010</p>	Idem photo : P009; P010
Séjour	2	Plafond	Oui 3ème étage Porte 31 - Séjour : Plafond	<p><u>Identifiant:</u> ZPSO006</p> <p><u>Echantillon:</u> MA2209147729/P009, réf. labo.: 22EK089285-009 MA2209147729/P010, réf. labo.: 22EK089285-010</p> <p><u>Description:</u> Couche1: Peinture décorative (pailletées, gouttelettes...) + Couche2: Enduit à base de plâtre lissé ou taloché</p> <p><u>Composant de la construction:</u> 4 - Plafonds et faux plafonds - Plafonds</p> <p><u>Partie à sonder:</u> Couche1: Peinture décorative (pailletées, gouttelettes...) + Couche2: Enduit à base de plâtre lissé ou taloché</p> <p><u>Quantité estimée:</u></p> <p><u>Justificatif:</u> Après analyse en laboratoire</p>	<p><u>Analyse:</u> P009</p> <p><u>Partie analysée par le laboratoire:</u> - Matériau de type système d'enduit peinture (blanc) : Absence d'amiante</p>

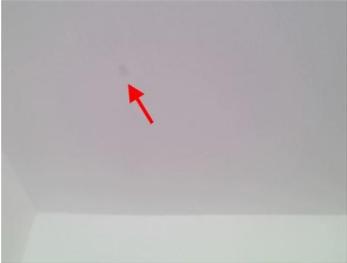
WC	9	Plafond	Sondage et extension de la ZPSO du ou des échantillon(s) : P009, P010	<p><u>Identifiant:</u> ZPSO006 <u>Echantillon:</u> MA2209147729/P009, réf. labo.: 22EK089285-009 MA2209147729/P010, réf. labo.: 22EK089285-010 <u>Description:</u> Couche1: Peinture décorative (pailletées, gouttelettes...) + Couche2: Enduit à base de plâtre lissé ou taloché <u>Composant de la construction:</u> 4 - Plafonds et faux plafonds - Plafonds <u>Partie à sonder:</u> Couche1: Peinture décorative (pailletées, gouttelettes...) + Couche2: Enduit à base de plâtre lissé ou taloché <u>Quantité estimée:</u> <u>Justificatif:</u> Après analyse en laboratoire</p>	<p><u>Analyse:</u> P009, P010</p>	Idem photo : P009; P010
Cuisine	10	Plafond	Oui 3ème étage Porte 31 - Cuisine : Plafond	<p><u>Identifiant:</u> ZPSO006 <u>Echantillon:</u> MA2209147729/P009, réf. labo.: 22EK089285-009 MA2209147729/P010, réf. labo.: 22EK089285-010 <u>Description:</u> Couche1: Peinture décorative (pailletées, gouttelettes...) + Couche2: Enduit à base de plâtre lissé ou taloché <u>Composant de la construction:</u> 4 - Plafonds et faux plafonds - Plafonds <u>Partie à sonder:</u> Couche1: Peinture décorative (pailletées, gouttelettes...) + Couche2: Enduit à base de plâtre lissé ou taloché <u>Quantité estimée:</u> <u>Justificatif:</u> Après analyse en laboratoire</p>	<p><u>Analyse:</u> P010 <u>Partie analysée par le laboratoire:</u> - Matériau de type système d'enduit peinture (bleu) : Absence d'amiante</p>
