Rapport de Repérage des matériaux et produits contenant de l'amiante avant réalisation de travaux dans un immeuble bâti

Numéro de dossier : MA2505075886
Rapport édité le : 04/06/2025

8 Square Prosper Mérimée
(13LCE0402)
77000 Melun
Bat. N/A; Etage 04; Porte 2

Lot numéro 13LCE0402,

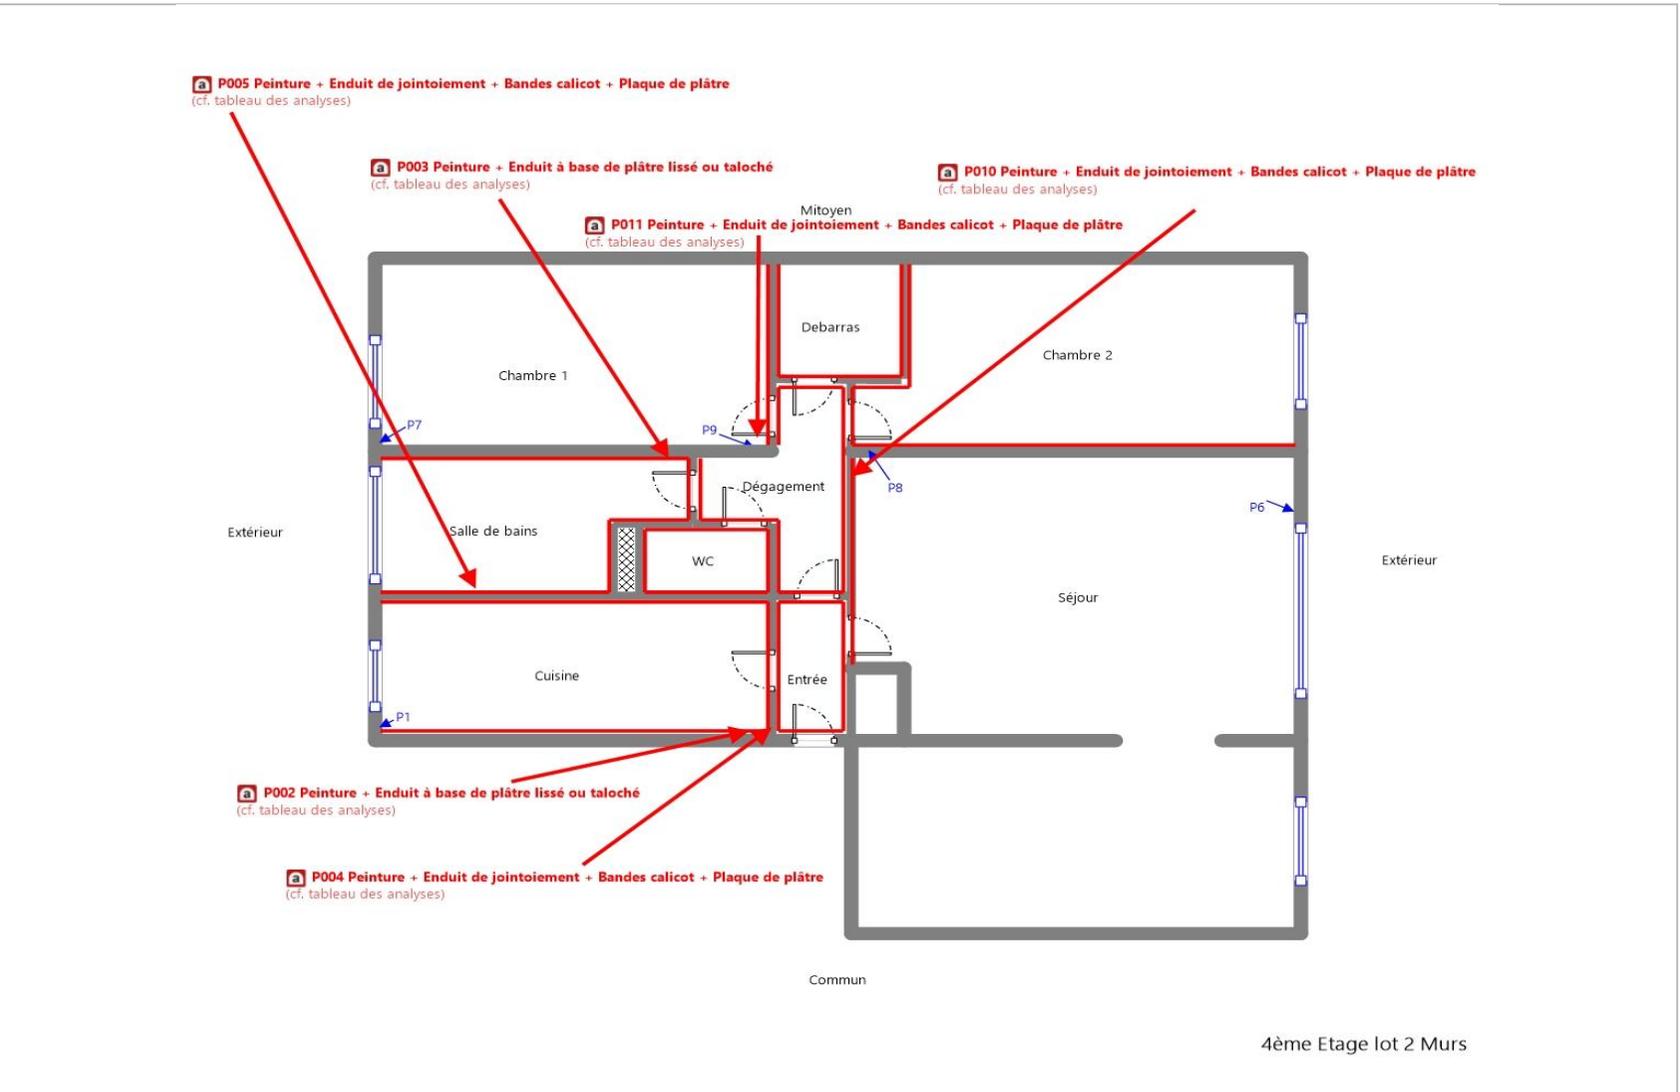
ZPSO	Niveau	Localisation	Zone	Description du prélèvement réalisé	Estimatif des quantités
ZPSO002	1er étage Porte 2	Cuisine; Salle de bains	Mur de refend	<p><u>Analyse : P002</u> - Phase 2 Matériau de type système d'enduit peinture (brillant) (beige) ; matériau dur de type mortier, béton, chape (gris) (Présence d'amiante)</p> <p><u>Analyse : P003</u> - Phase 2 Matériau de type système d'enduit peinture (brillant) (beige) ; matériau dur de type mortier, béton, chape (gris) (Présence d'amiante)</p>	22m2
ZPSO003	1er étage Porte 2	Cuisine; Salle de bains; WC	Cloisons avec liaisons sur murs et plafonds	<p><u>Analyse : P004</u> - Phase 2 Matériau de type système d'enduit peinture (beige) ; matériau semi-dur de type plaque (plâtreux) (marron) (Présence d'amiante)</p> <p><u>Analyse : P005</u> - Phase 2 Matériau de type système d'enduit peinture (beige) ; matériau semi-dur de type plaque (plâtreux) (marron) (Présence d'amiante)</p>	45m2

ZPSO006	1er étage Porte 2	Entrée; Dégagement; Chambre 1; Debarras; Chambre 2; Séjour	Cloisons avec liaisons sur murs et plafonds	<p><u>Analyse : P010</u> - Matériau de type système d'enduit peinture (blanc) ; matériau semi-dur de type plaque (plâtreux) (marron) (Présence d'amiante)</p> <p><u>Analyse : P011</u> - Phase 2 Matériau fibreux de type papier peint (bleu) ; matériau de type système d'enduit peinture (brillant) (beige) ; matériau semi-dur de type plaque (plâtreux) (marron) (Présence d'amiante)</p>	70m2
ZPSO015	1er étage Porte 2	Entrée; Dégagement; Chambre 1; Debarras; Chambre 2; Séjour	Sol	<p><u>Analyse : P023</u> - Phase 1 Matériau semi-dur de type dalle de sol (gris) (Présence d'amiante)</p> <p>- Phase 2 Matériau de type colle bitumineux (noir) ; matériau de type peinture (beige) ; matériau dur de type mortier, béton, chape (gris) (Présence d'amiante)</p> <p><u>Analyse : P024</u> - Phase 1 Matériau semi-dur de type dalle de sol (gris) (Présence d'amiante)</p> <p>- Phase 2 Matériau de type colle bitumineux (noir) ; matériau dur de type mortier, béton, chape (gris) (Présence d'amiante)</p>	70m2

Dans le cas où des matériaux contenant de l'amiante ont été repérés, il convient s'il a lieu de confier le désamiantage à une entreprise certifiée. Le repérage est conforme à la réglementation dans le cadre de cette mission. Toutefois, il n'est jamais possible d'être parfaitement exhaustif, dans la mesure où un sondage n'est représentatif qu'à l'endroit précis du support investigué. Il convient donc de rester toujours très vigilant lors des travaux quant à l'éventuelle mise à jour de matériaux suspects ce qui nécessitera un repérage complémentaire.
