# Rapport de Repérage Amiante Avant réalisation de travaux dans un immeuble bâti

Numéro de dossier : MA2111033278  
Date d'intervention : 09/11/2021

13LCI0001  
12 SQUARE P. MERIMEE  
77000 MELUN  
Porte 1

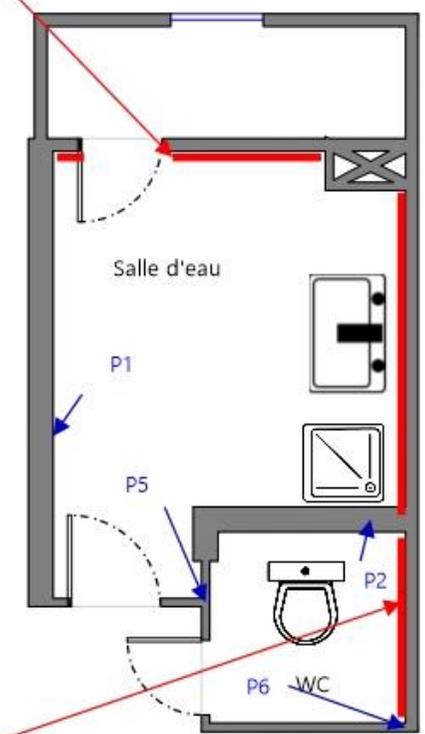
**Parois vertical**

**a P003 Peinture décorative (pailletées, gouttelettes, ...) + Enduit à base de plâtre lissé ou taloché EP (cf. tableau des analyses)**

**a P004 Peinture décorative (pailletées, gouttelettes, ...) + Enduit à base de plâtre lissé ou taloché EP (cf. tableau des analyses)**
