Rapport de Repérage des matériaux et produits contenant de l'amiante avant réalisation de travaux dans un immeuble bâti

Numéro de dossier : MA2402025953_c01
Rapport édité le : 02/04/2024

17 Avenue Charles Péguy
77000 Melun
Bat. 17; Etage 2; Porte 2

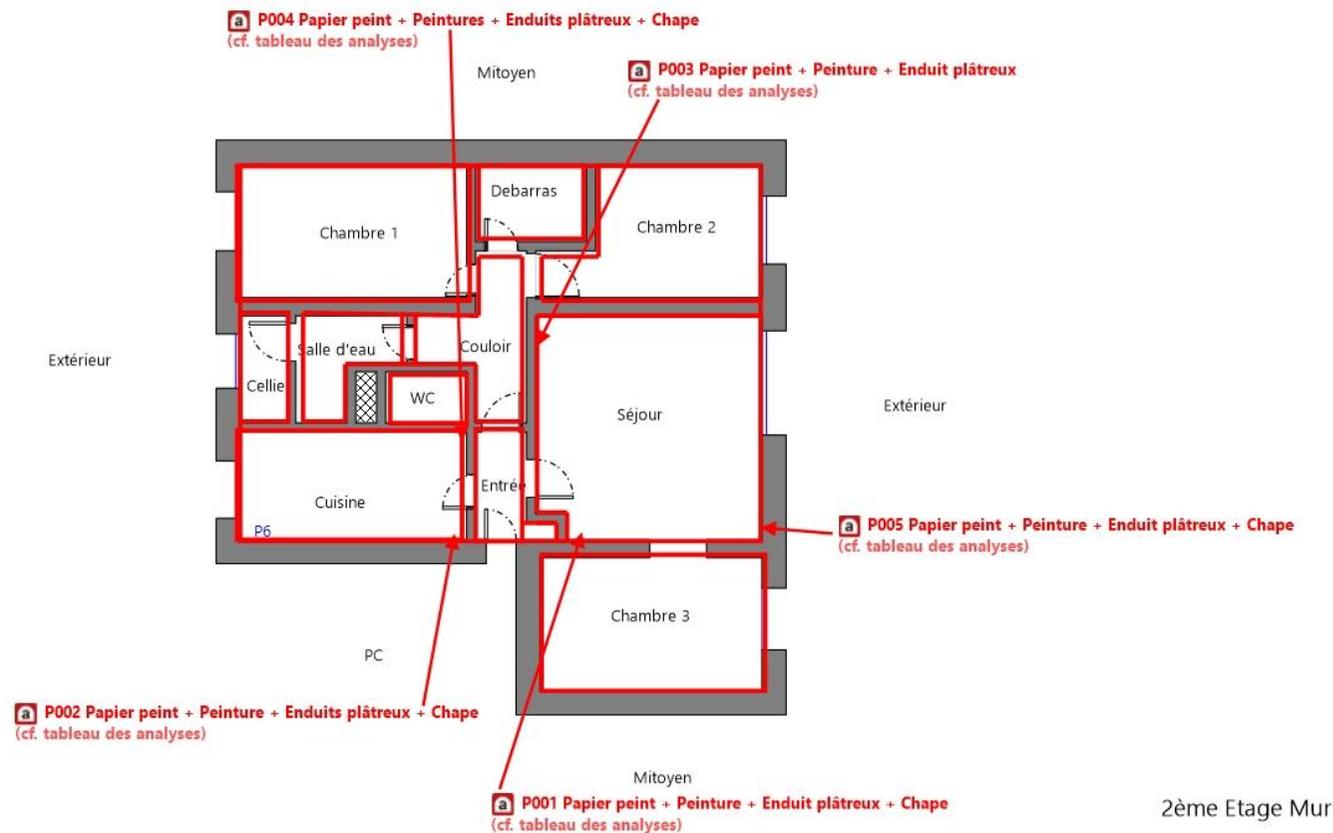
ZPSO	Niveau	Localisation	Zone	Description du prélèvement réalisé	Estimatif des quantités
ZPSO001	2ème étage	Entrée; Cuisine; Couloir; Salle d'eau; Cellier; Chambre 1; Chambre 2; Debarras; Séjour; Chambre 3	Mur de refend	<p>Analyse : P001 - Phase 2 Matériau fibreux de type papier peint (beige) ; matériau de type peinture (beige) ; matériau semi-dur de type enduit (blanc) ; matériau dur de type mortier, béton, chape (gris) (Présence d'amiante)</p> <p>Analyse : P002 - Phase 2 Matériau fibreux de type papier peint (beige) ; matériau de type système d'enduit peinture (blanc) ; matériau semi-dur de type enduit (brillant) (beige) ; matériau dur de type mortier, béton, chape (gris) (Présence d'amiante)</p>	110m2
ZPSO002	2ème étage	Entrée; Cuisine; Couloir; Salle d'eau; Cellier; Chambre 1; Chambre 2; Debarras; Séjour; Chambre 3; WC	Cloison	<p>Analyse : P003 - Phase 2 Matériau fibreux de type papier peint (beige) ; matériau de type système d'enduit peinture (brillant) (blanc) ; matériau souple fibreux de type papier, carton (beige) (Présence d'amiante)</p> <p>- Phase 3 Matériau souple fibreux de type papier, carton (beige) (Absence d'amiante)</p> <p>- Phase 4 Matériau semi-dur de type plaque (plâtreux) (marron) (Absence d'amiante)</p> <p>Analyse : P004 - Phase 2 Matériau fibreux de type papier peint (beige) ; matériau de type peinture (jaune) ; matériau semi-dur de type enduit (blanc) ; matériau de type système d'enduit peinture (blanc) ; matériau dur de type mortier, béton, chape (gris) (Présence d'amiante)</p>	125m2

ZPSO003	2ème étage	Cuisine; Cellier; Chambre 1; Chambre 2; Séjour; Chambre 3	Mur donnant sur extérieur	<p>Analyse : P005 - Phase 2 Matériau fibreux de type papier peint (beige) ; matériau de type peinture (beige) ; matériau semi-dur de type enduit (blanc) ; matériau dur de type mortier, béton, chape (gris) (Présence d'amiante)</p> <p>Analyse : P006 - Phase 2 Matériau fibreux de type papier peint (beige) ; matériau de type système d'enduit peinture (beige) (Absence d'amiante)</p>	40m2
ZPSO012	2ème étage	Entrée; Couloir; Debarras; Séjour; Chambre 3	Sol	<p>Analyse : P017 - Phase 1 Matériau souple de type revêtement de sol (beige) (Absence d'amiante)</p> <p>- Phase 2 Matériau semi-dur de type dalle de sol (gris) (Présence d'amiante)</p> <p>- Phase 3 Matériau de type colle bitumineux (noir) (Présence d'amiante)</p> <p>Analyse : P018 - Phase 1 Matériau souple de type revêtement de sol (beige) (Absence d'amiante)</p> <p>- Phase 2 Matériau semi-dur de type dalle de sol (gris) (Présence d'amiante)</p> <p>- Phase 3 Matériau de type colle bitumineux (noir) (Présence d'amiante)</p>	35m2

ZPSO014	2ème étage	Chambre 2	Sol	<p>Analyse : P020 - Phase 2 Matériau souple fibreux de type moquette (bleu) ; matériau semi-dur (beige) en traces (Présence d'amiante)</p>	9m2
