# Rapport de Repérage des matériaux et produits contenant de l'amiante avant réalisation de travaux dans un immeuble bâti

Numéro de dossier : MA2412199102  
Rapport édité le : 06/01/2025

23 Avenue Charles Péguy  
77000 Melun  
Bat. N/A; Etage 04; Porte 1

Lot numéro 13LCT0401,

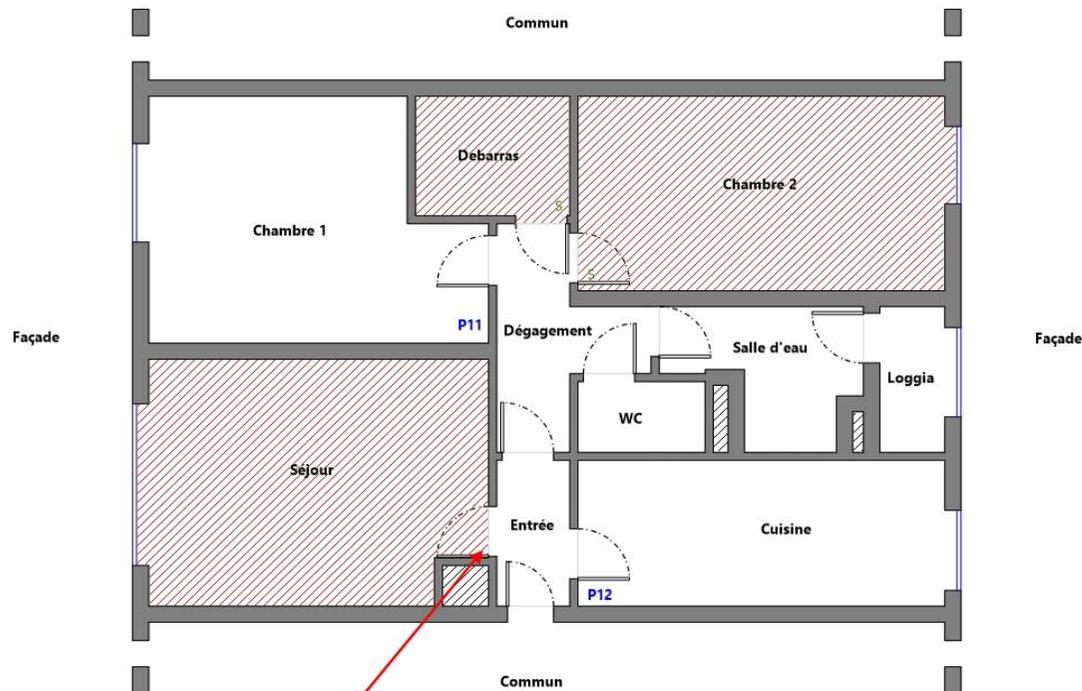
ZPSO	Niveau	Localisation	Zone	Description du prélèvement réalisé	Estimatif des quantités
ZPSO007	4ème étage Porte 1	Séjour; Debarras; Chambre 2	Sol	<u>Analyse : P010</u> - Phase 1 Matériau semi-dur de type dalle de sol (gris) (Présence d'amiante) - Phase 2 Matériau de type colle bitumineux (noir) ; matériau semi-dur de type ragréage (gris) (Présence d'amiante)	34M <sup>2</sup>

**P010 Dalle de sol + Colle bitumineuse + Ragréage**  
 Detail Couches à analyser: Couche1: Dalle de sol + Couche2: Colle bitumineuse + Couche3: Ragréage  
 (cf. tableau des analyses)
