# Rapport de Repérage des matériaux et produits contenant de l'amiante avant réalisation de travaux dans un immeuble bâti

Numéro de dossier : MA2410166326  
Rapport édité le : 28/10/2024

31 Avenue Charles Péguy  
(13LCX0202)  
77000 Melun  
Bat. N/A; Etage 02; Porte 2

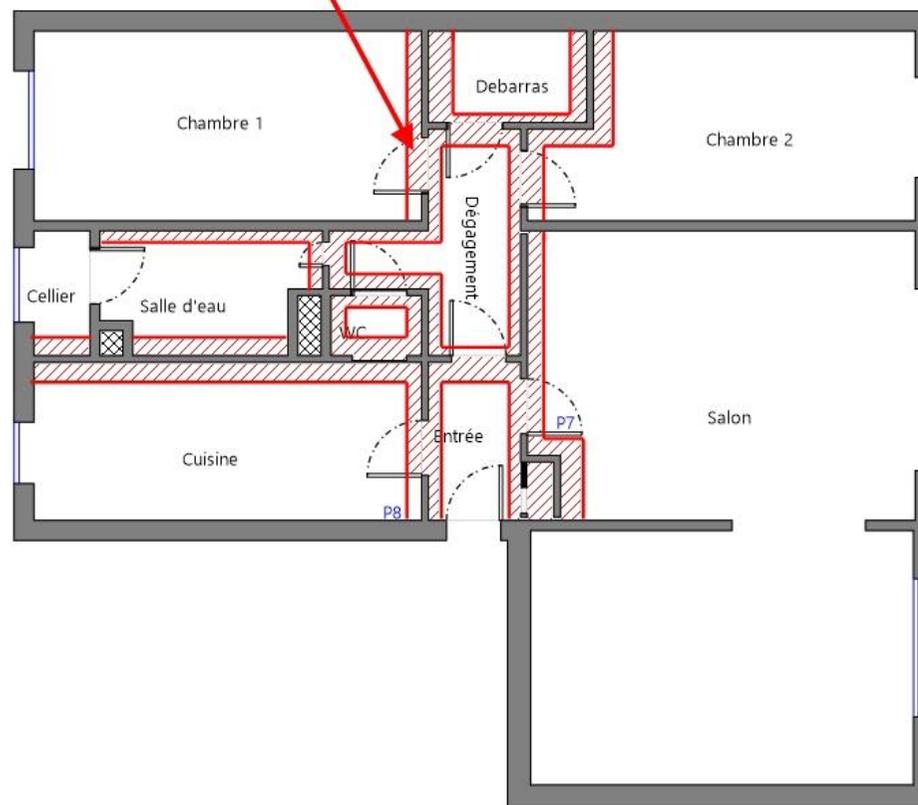
2ème Etage Plafond

**a** ZPSO001 Couche1: Peinture décorative (pailletées, gouttelettes, ...) + Couche2: Enduit de jointoiment des plaques de plâtre

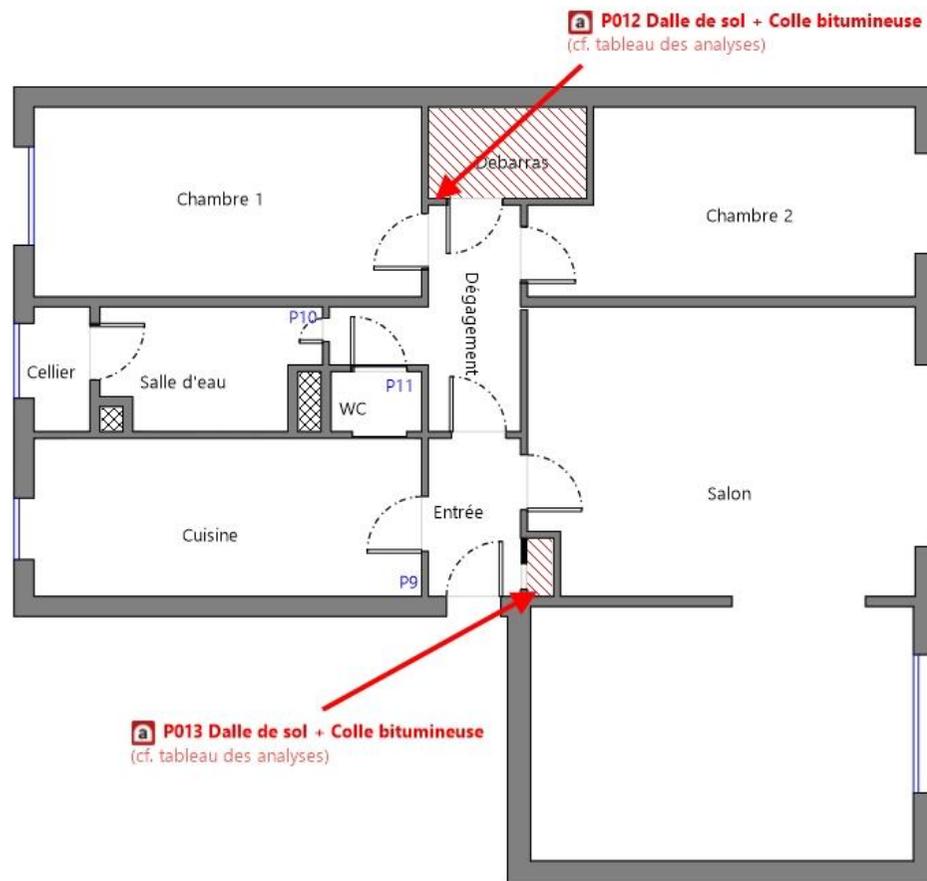
2ème Etage Sol

ZPSO007	2ème étage 2	Debarras; Placard	Sol	<p><b>Analyse : P012</b></p> <ul style="list-style-type: none"> <li>- Phase 1 Matériau semi-dur de type dalle de sol (gris) (Présence d'amiante)</li> <li>- Phase 2 Matériau de type colle (fibreux) (bitumineux) (noir) (Présence d'amiante)</li> </ul> <p><b>Analyse : P013</b></p> <ul style="list-style-type: none"> <li>- Phase 1 Matériau semi-dur de type dalle de sol (gris) (Présence d'amiante)</li> <li>- Phase 2 Matériau de type colle (fibreux) (bitumineux) (noir) (Présence d'amiante)</li> </ul>	5m2
ZPSO010	2ème étage 2	Cuisine; WC; Salle d'eau	Plinthes Faïences	<p><b>Analyse : P016</b></p> <ul style="list-style-type: none"> <li>- Phase 1 Matériau de type peinture (blanc) en traces ; matériau dur de type carrelage, faïence (rouge) ; matériau dur de type joint ciment (gris) ; matériau dur de type ciment-colle (gris) ; matériau souple fibreux de type papier, carton (beige) (Présence d'amiante)</li> <li>- Phase 2 Matériau souple fibreux de type papier, carton (beige) (Absence d'amiante)</li> </ul>	20mL

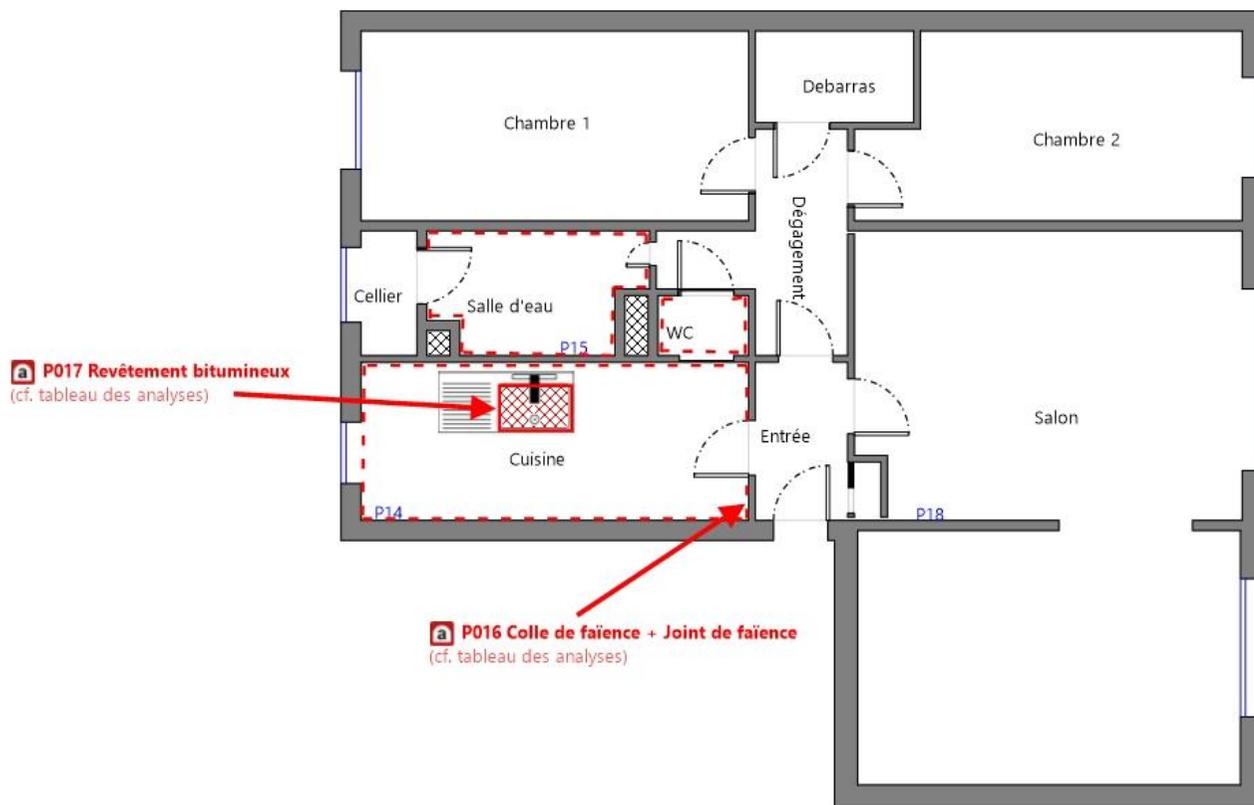
2ème Etage Eléments

ZPSO011	2ème étage 2	Cuisine	Sous évier	<p><b>Analyse : P017</b></p> <ul style="list-style-type: none"> <li>- Matériau souple (fibreux) (bitumineux) (noir) (Présence d'amiante)</li> </ul>	1U
