Rapport de Repérage des matériaux et produits contenant de l'amiante avant réalisation de travaux dans un immeuble bâti

Numéro de dossier : MA2504054371
Rapport édité le : 18/04/2025

5 Square de Lorient (13LDD0001)
77000 Melun
Etage RDC; Porte 1

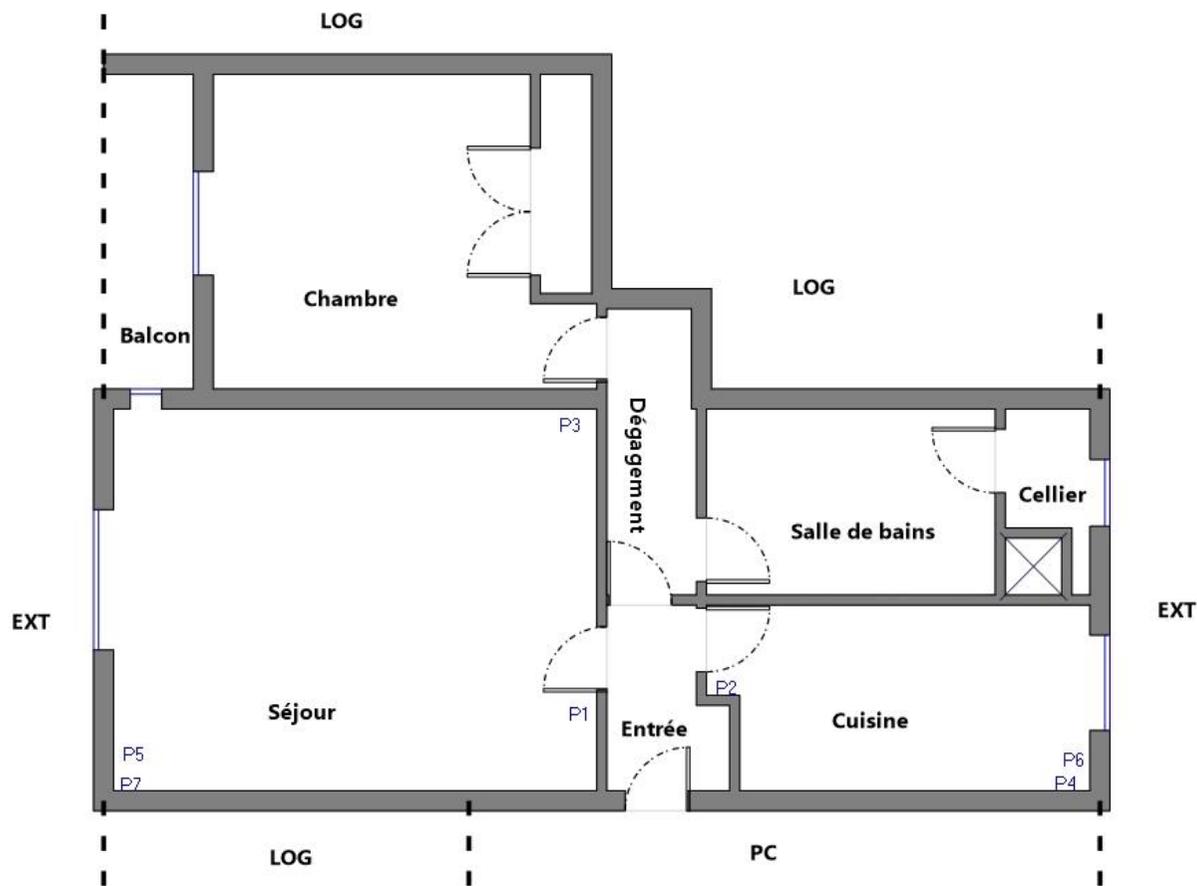
Rez-de-chaussée Mur

ZPSO	Niveau	Localisation	Zone	Description du prélèvement réalisé	Estimatif des quantités
ZPSO006	Rez de chaussée 1	Entrée; Séjour; Dégagement; Salle de bains; Cellier; Cuisine	Sol	<p><u>Analyse : P010</u></p> <ul style="list-style-type: none"> - Phase 2 Matériau souple de type revêtement de sol (fibreux) (beige) (foncé) ; matériau de type colle (jaune) (Absence d'amiante) - Phase 3 Matériau semi-dur de type dalle de sol (blanc) (Présence d'amiante) - Phase 4 Matériau de type colle (fibreux) (bitumineux) (noir) (Présence d'amiante) <p><u>Analyse : P011</u></p> <ul style="list-style-type: none"> - Phase 2 Matériau souple de type revêtement de sol (fibreux) (beige) + (bleu) ; matériau de type colle (jaune) (Absence d'amiante) - Phase 3 Matériau semi-dur de type dalle de sol (gris) (Présence d'amiante) - Phase 4 Matériau de type colle (fibreux) (bitumineux) (noir) (Présence d'amiante) 	40m2

Dans le cas où des matériaux contenant de l'amiante ont été repérés, il convient s'il a lieu de confier le désamiantage à une entreprise certifiée. Le repérage est conforme à la réglementation dans le cadre de cette mission. Toutefois, il n'est jamais possible d'être parfaitement exhaustif, dans la mesure où un sondage n'est représentatif qu'à l'endroit précis du support investigué. Il convient donc de rester toujours très vigilant lors des travaux quant à l'éventuelle mise à jour de matériaux suspects ce qui nécessitera un repérage complémentaire.
