# Rapport de Repérage des matériaux et produits contenant de l'amiante avant réalisation de travaux dans un immeuble bâti

Numéro de dossier : MA2412199125  
Rapport édité le : 23/12/2024

6 Square de Lorient  
77000 Melun  
Bat. N/A; Etage 03; Porte 2

Lot numéro 13LDE0302,

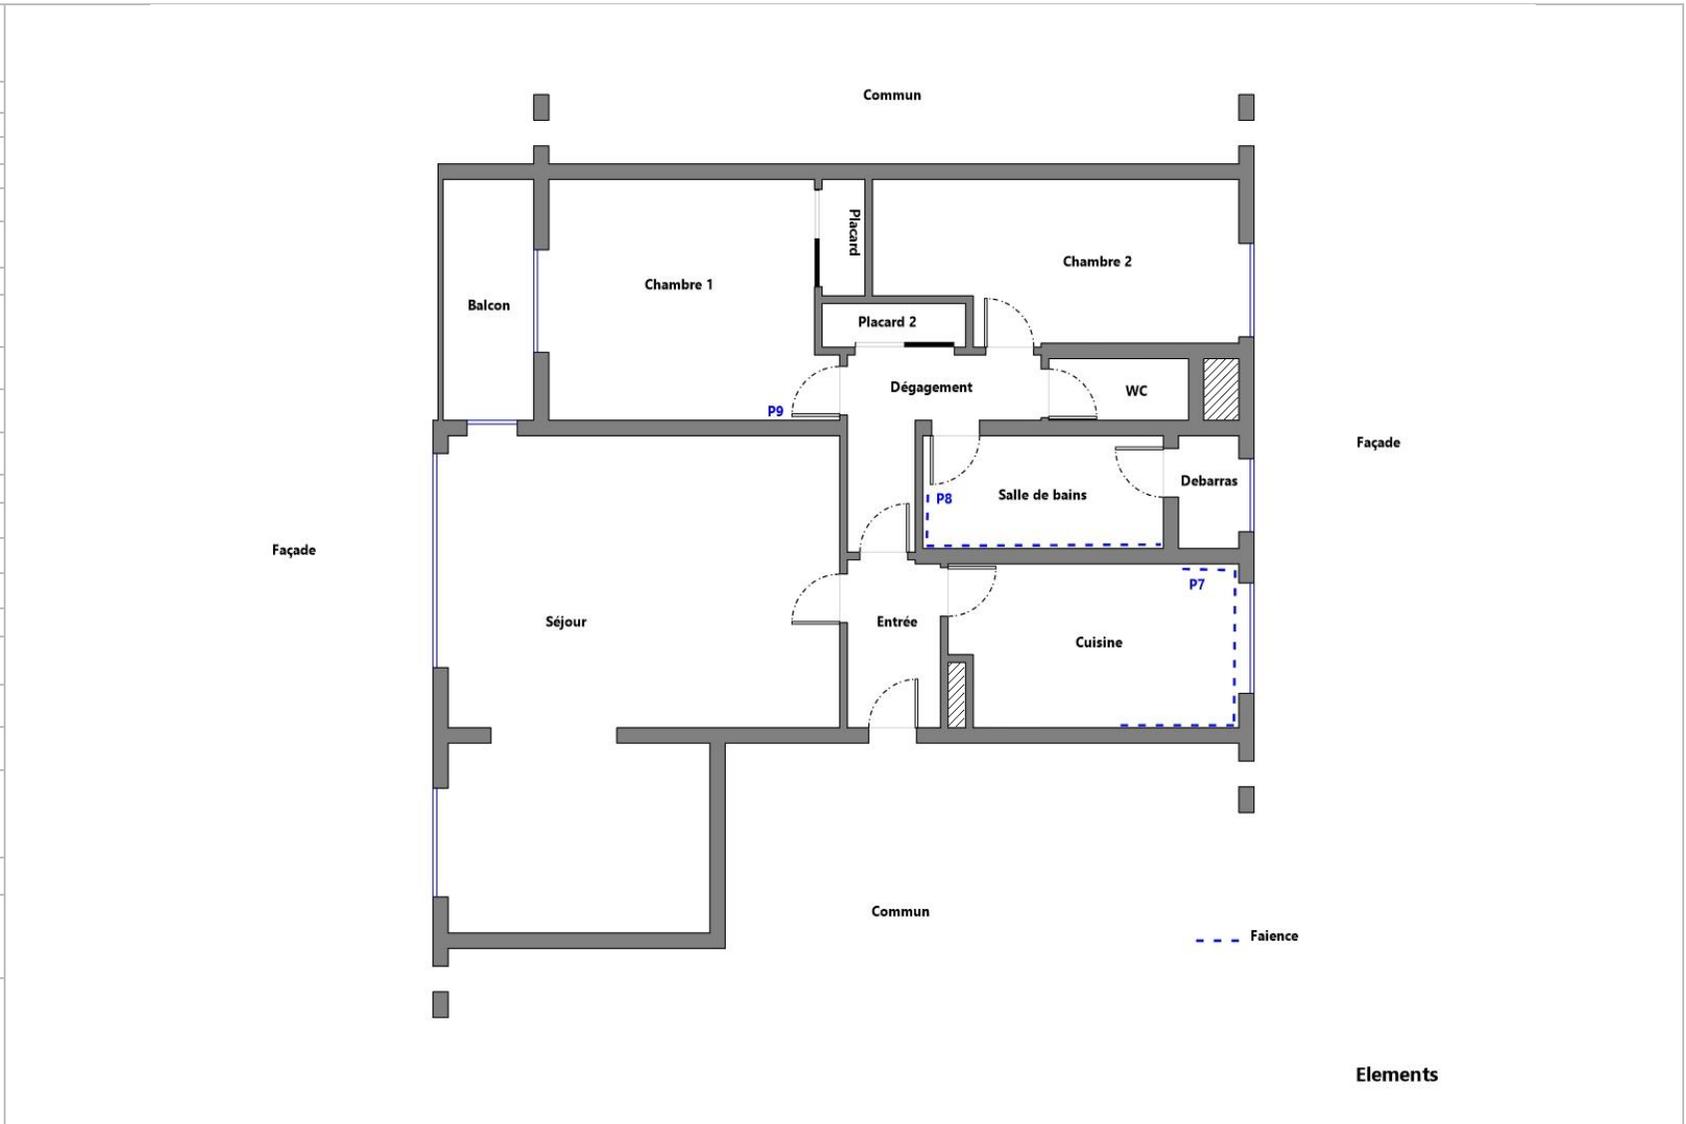
<b>Planche de repérage des matériaux et produits amiantés</b>
Affaire	MA2412199125
Opération	LAPOINTE sebastien
Site	6 Square de Lorient (13LDE0302)
	77000 Melun
Date de réalisation	23/12/2024
<b>Matériaux et produits contenant de l'amiante</b>	
	Surface amianté
	Linéaire / paroi amianté (type 1)
	Linéaire / paroi amianté (type 2)
	Conduit amianté
<b>Sondages destructifs / Prélèvements</b>	
	Prélèvement Positif
	Prélèvement négatif
	Sondage destructif
<b>Types de murs</b>	
	Mur Porteur
	Mur Cloison (type 1)
	Mur Cloison (type 2)
	Gaine technique
<b>Éléments ou pièces non visités</b>	
	Local non visité
	Élément non visité

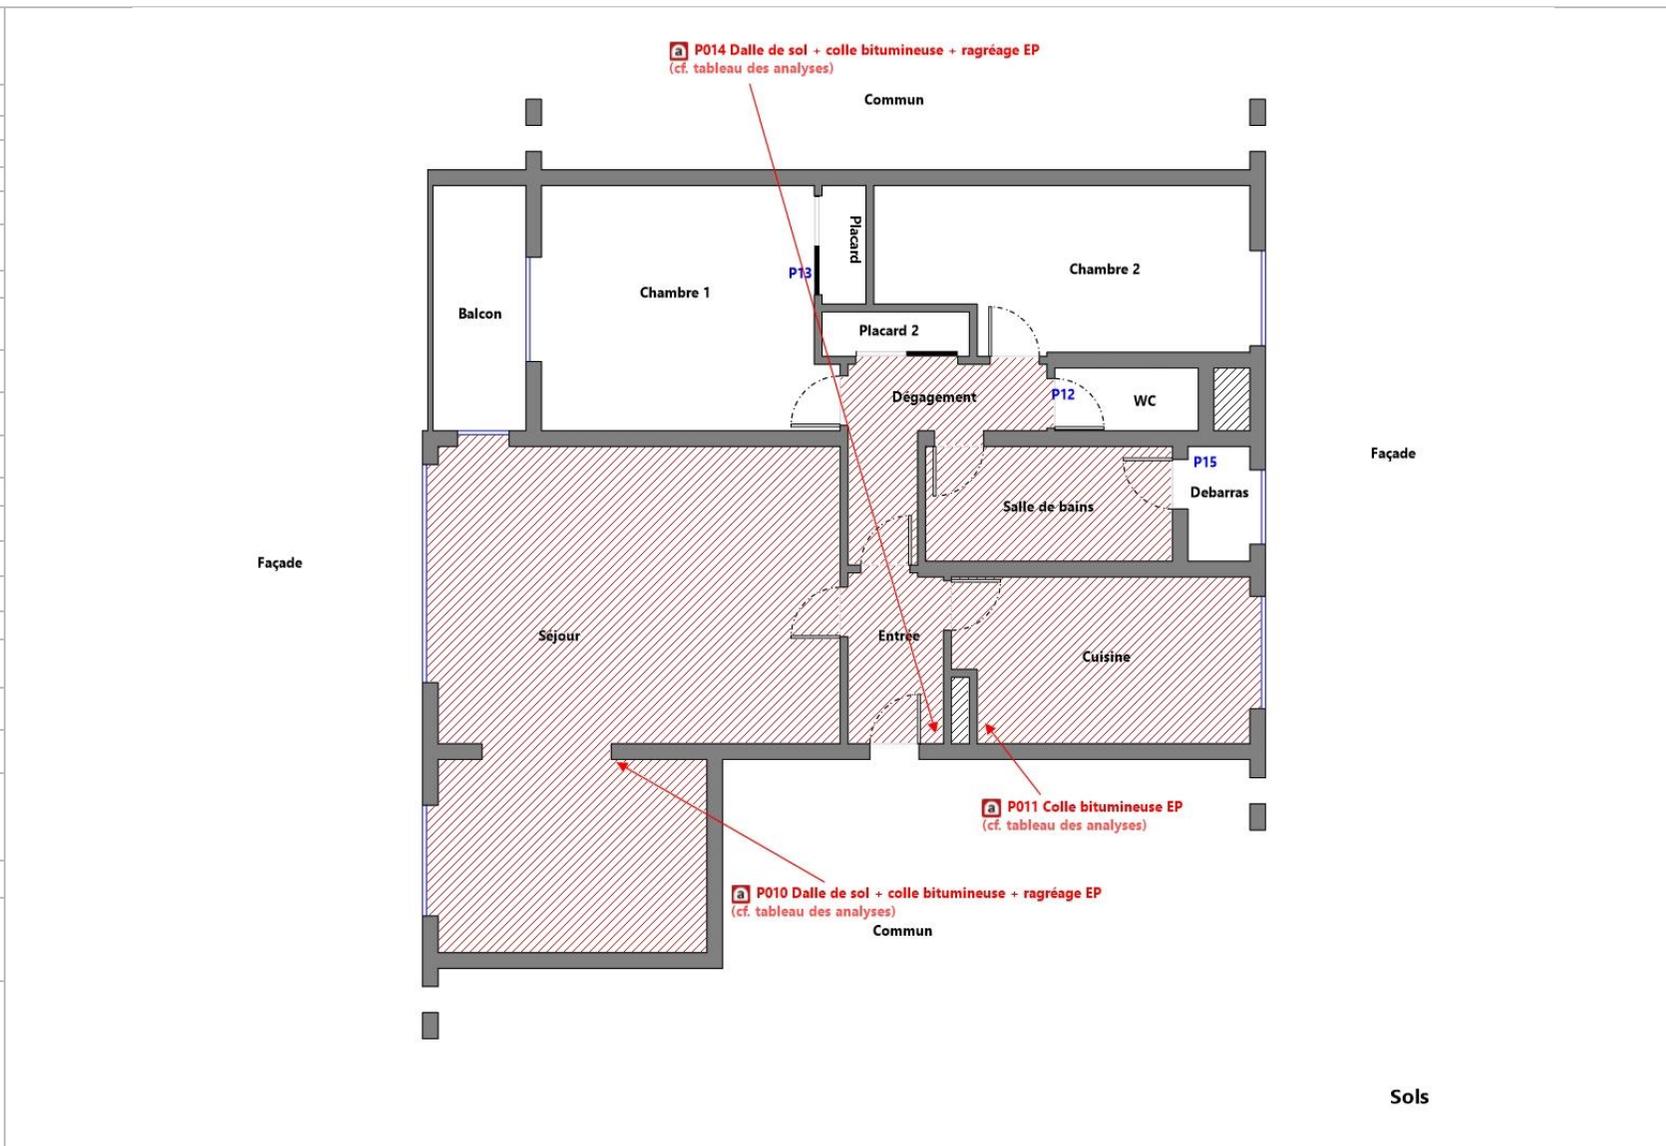
<b>Planche de repérage des matériaux et produits amiantés</b>
Affaire	MA2412199125
Opération	LAPOINTE sebastien
Site	6 Square de Lorient (13LDE0302)
	77000 Melun
Date de réalisation	23/12/2024
<b>Matériaux et produits contenant de l'amiante</b>	
	Surface amianté
	Linéaire / paroi amianté (type 1)
	Linéaire / paroi amianté (type 2)
	Conduit amianté
<b>Sondages destructifs / Prélèvements</b>	
	Px Prélèvement Positif
	Px Prélèvement négatif
	S Sondage destructif
<b>Types de murs</b>	
	Mur Porteur
	Mur Cloison (type 1)
	Mur Cloison (type 2)
	Gaine technique
<b>Éléments ou pièces non visités</b>	
	Local non visité
	Élément non visité

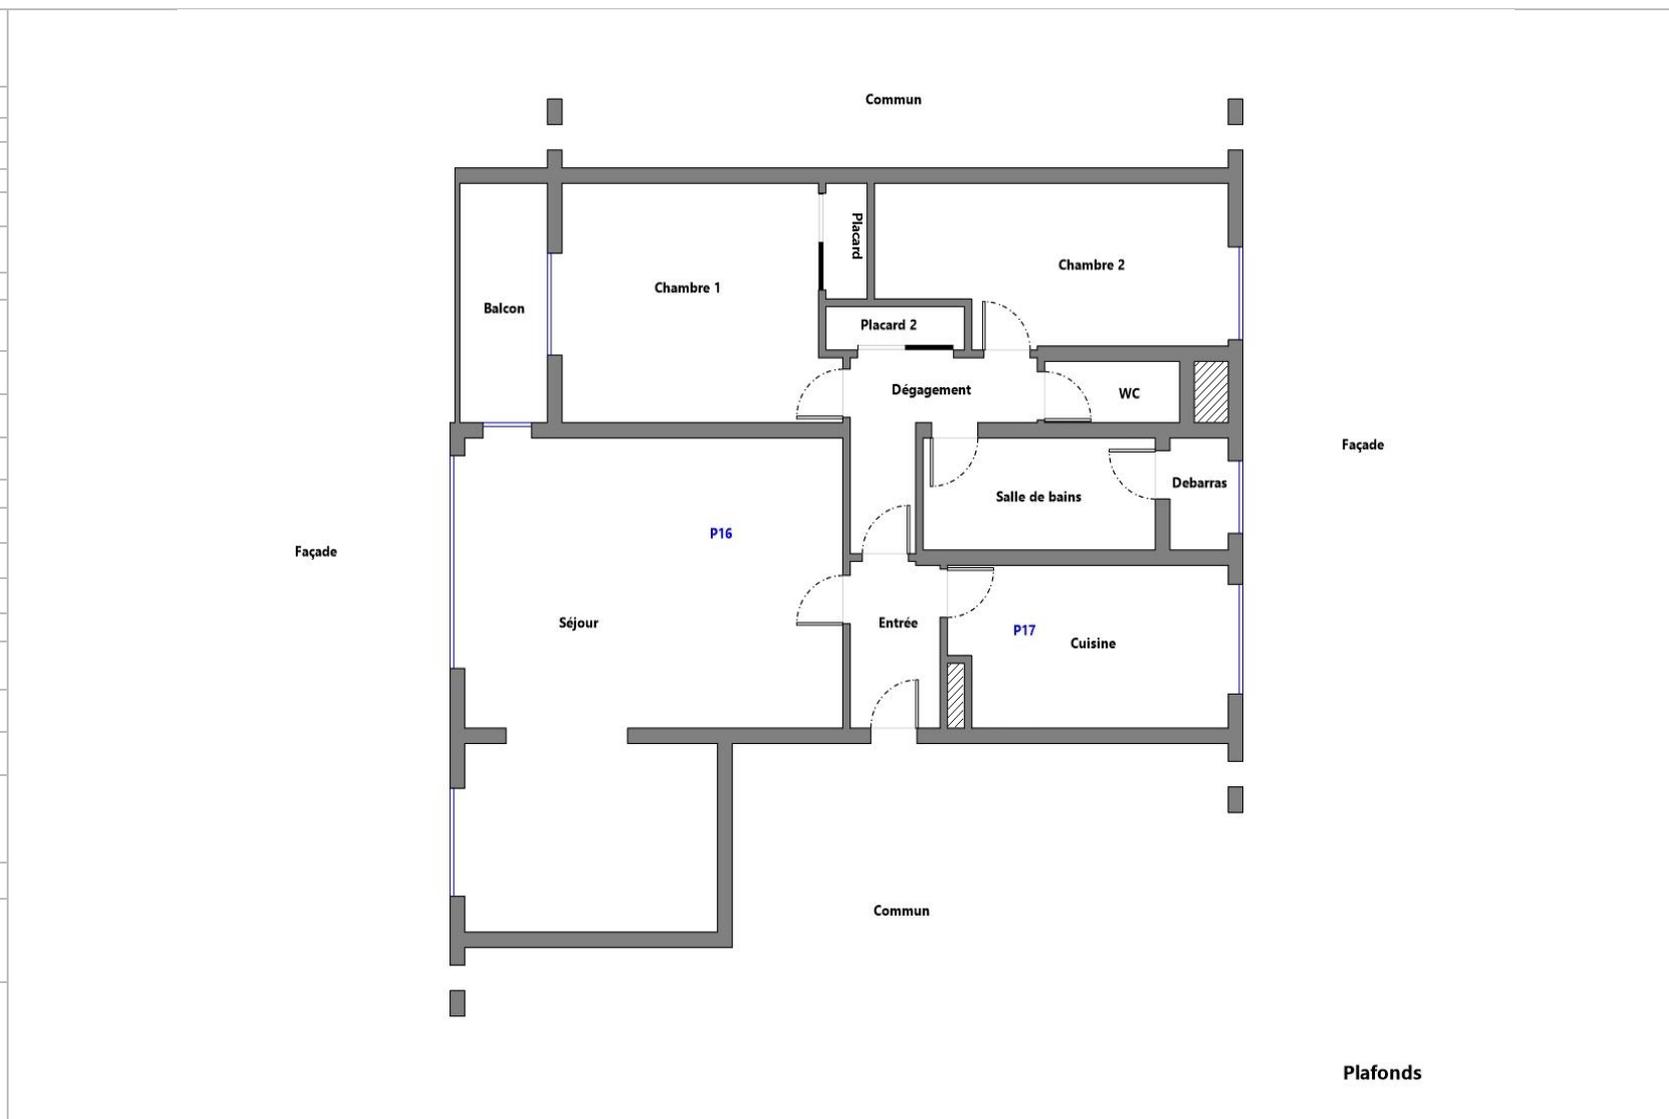
<b>Planche de repérage des matériaux et produits amiantés</b>
Affaire	MA2412199125
Opération	LAPOINTE sebastien
Site	6 Square de Lorient (13LDE0302)
	77000 Melun
Date de réalisation	23/12/2024
<b>Matériaux et produits contenant de l'amiante</b>	
	Surface amianté
	Linéaire / paroi amianté (type 1)
	Linéaire / paroi amianté (type 2)
	Conduit amianté
<b>Sondages destructifs / Prélèvements</b>	
	Prélèvement Positif
	Prélèvement négatif
	Sondage destructif
<b>Types de murs</b>	
	Mur Porteur
	Mur Cloison (type 1)
	Mur Cloison (type 2)
	Gaine technique
<b>Éléments ou pièces non visités</b>	
	Local non visité
	Élément non visité
