Rapport de Repérage des matériaux et produits contenant de l'amiante avant réalisation de travaux dans un immeuble bâti

Numéro de dossier : MA2401003104
Rapport édité le : 17/01/2024

9 SQUARE DE LORIENT
77000 MELUN
Bat. 9, Etage 5; Porte 2

Lot numéro 13LDH0502,

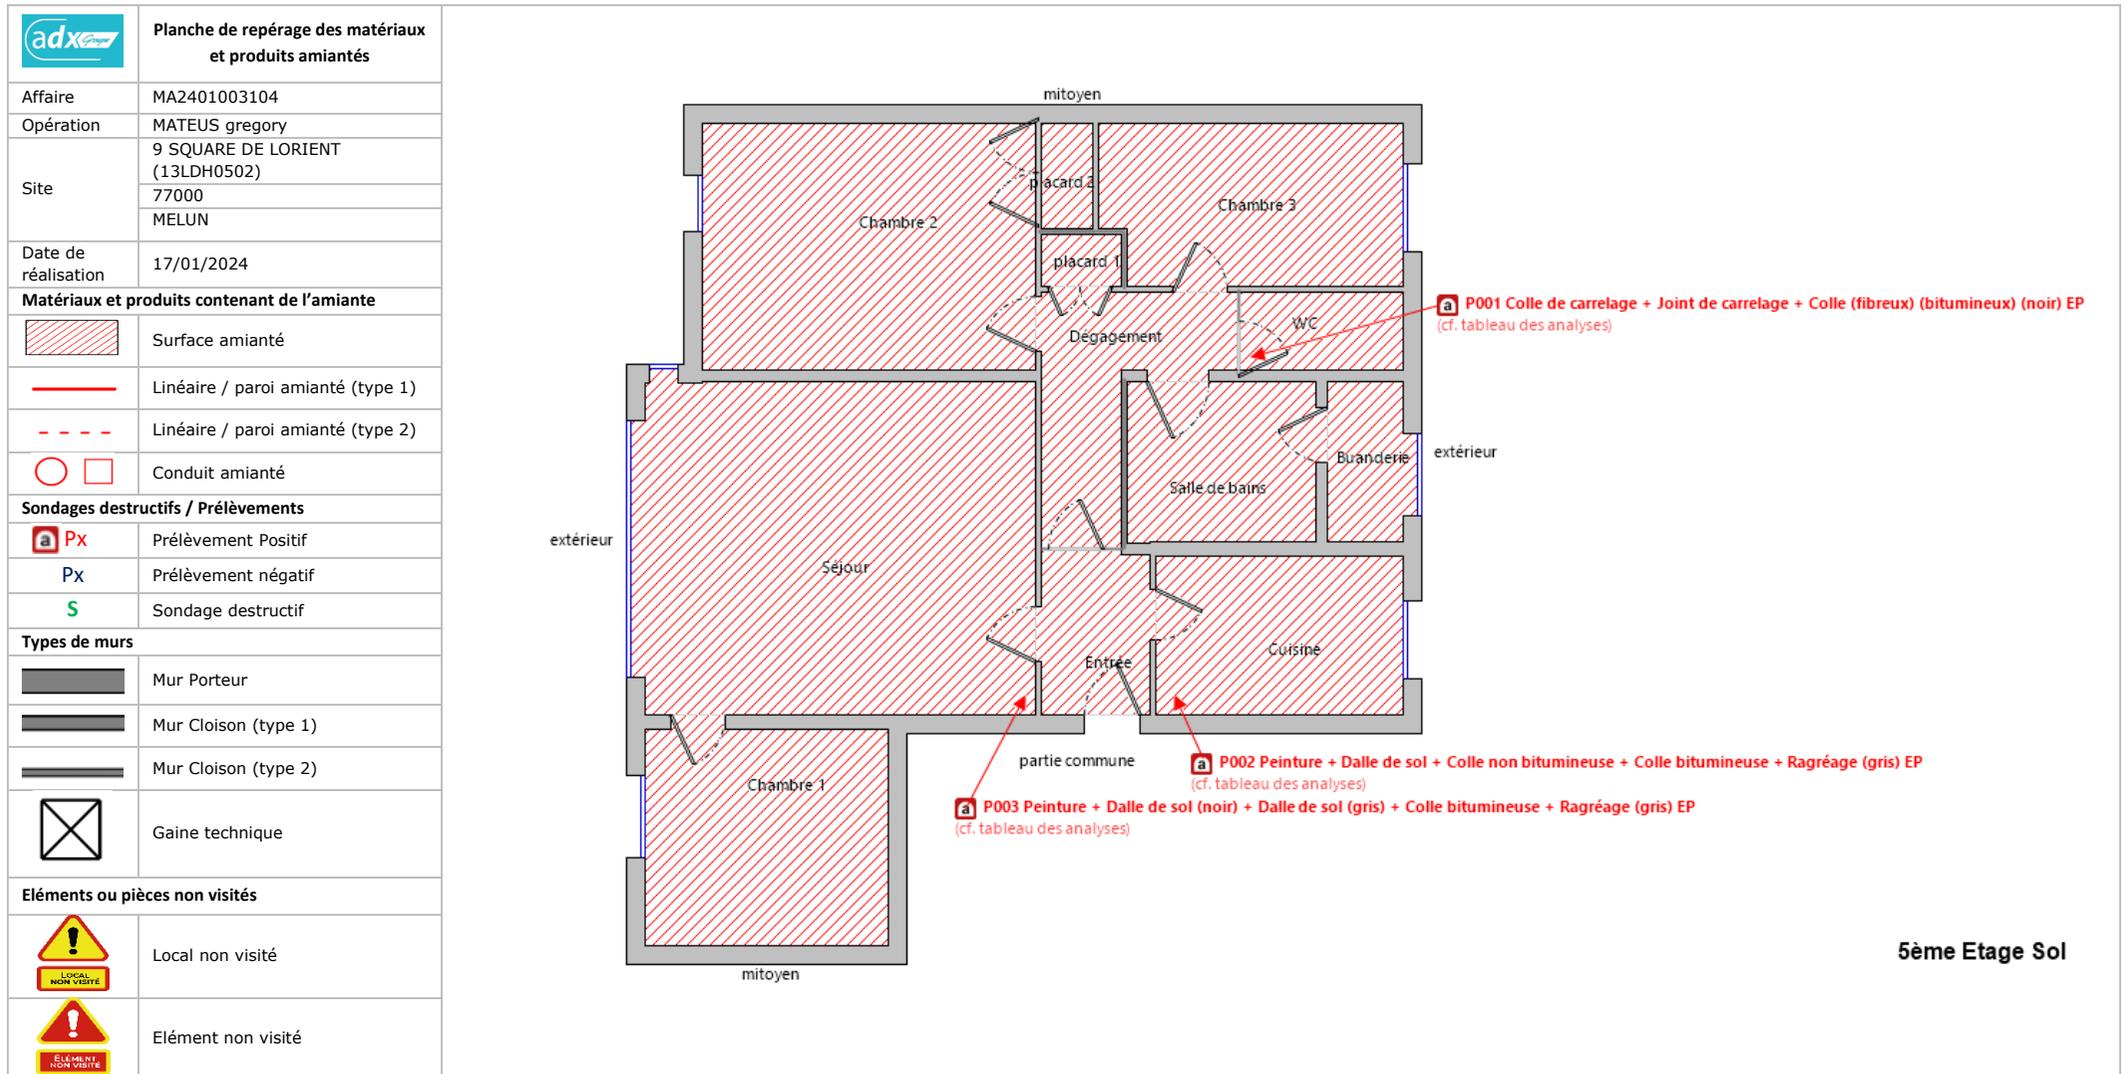
Tableau 1 – Synthèse des ZPSO Contenant de l'Amiante ainsi que leurs quantités

ZPSO	Niveau	Localisation	Zone	Description du prélèvement réalisé	Surface indicative
ZPSO001	5ème étage	WC	Sol	<u>Analyse : P001</u> - Matériau dur de type carrelage, faïence (marron) ; matériau dur de type joint ciment (gris) en traces ; matériau dur de type ciment-colle (gris) ; matériau de type colle (fibreuse) (bitumineux) (noir) (Présence d'amiante)	1m2
ZPSO002	5ème étage	Entrée; Cuisine; Chambre 1; Chambre 2; Chambre 3; Dégagement; placard 1; placard 2; Salle de bain; Buanderie; Séjour	Sol	<u>Analyse : P002</u> - Phase 1 Matériau souple de type revêtement de sol (beige) (Absence d'amiante) - Phase 2 Matériau de type colle (jaune) ; matériau semi-dur de type dalle de sol (gris) (Présence d'amiante) - Phase 3 Matériau de type peinture (blanc) ; matériau semi-dur de type ragréage (gris) ; matériau de type colle (fibreuse) (bitumineux) (noir) (Présence d'amiante) <u>Analyse : P003</u> - Phase 1 Matériau semi-dur de type dalle de sol (noir) (Présence d'amiante) - Phase 2 Matériau souple de type dalle de sol (beige) ; matériau de type colle (jaune) (Absence d'amiante) - Phase 3 Matériau semi-dur de type dalle de sol (gris) (Présence d'amiante) - Phase 4 Matériau de type colle (fibreuse) (bitumineux) (noir) ; matériau semi-dur de type ragréage (gris) ; matériau de type peinture (blanc) en traces (Présence d'amiante)	89m2

Dans le cas où des matériaux contenant de l'amiante ont été repérés, il convient s'il a lieu de confier le désamiantage à une entreprise certifiée. Le repérage est conforme à la réglementation dans le cadre de cette mission. Toutefois, il n'est jamais possible d'être parfaitement exhaustif, dans la mesure où un sondage n'est représentatif qu'à l'endroit précis du support investigué. Il convient donc de rester toujours très vigilant lors des travaux quant à l'éventuelle mise à jour de matériaux suspects ce qui nécessitera un repérage complémentaire.
