Rapport de Repérage des matériaux et produits contenant de l'amiante avant réalisation de travaux dans un immeuble bâti

Numéro de dossier : MA2211177752
Rapport édité le : 30/11/2022

10 Square de Lorient (13LDI0801)
77000 Melun

Lot numéro 13LDI0801,

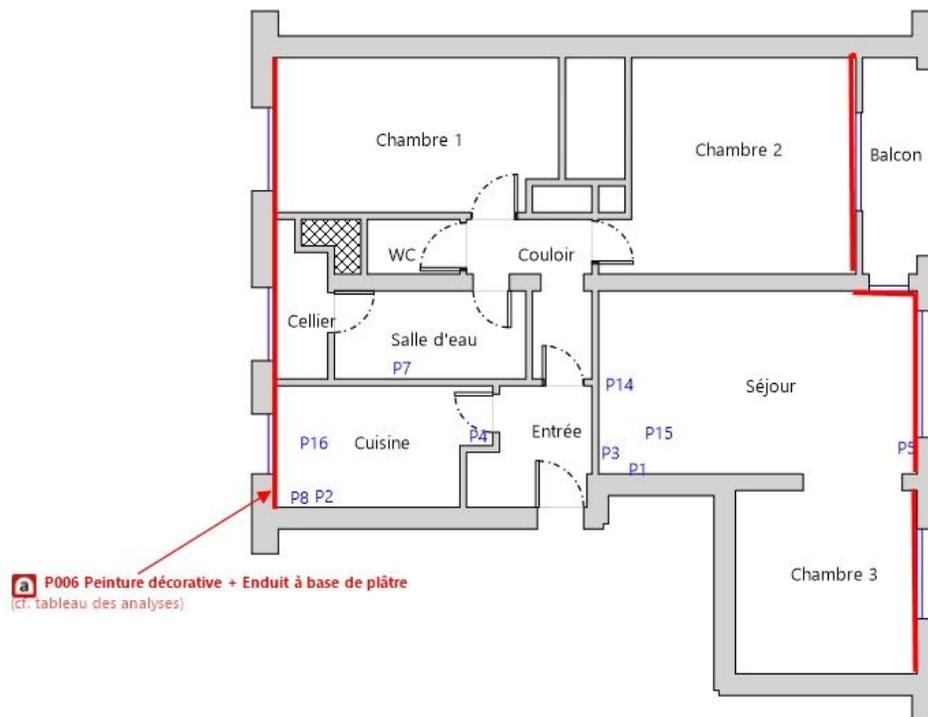
Murs et éléments

ZPSO	Niveau	Localisation	Zone	Description du prélèvement réalisé	Surface indicative
ZPSO003	8eme étage porte 1	Séjour; Cuisine; Cellier; Chambre 1; Chambre 2; Chambre 3	Mur donnant sur extérieur	<p>Analyse : P005 - Phase 2 Matériau de type maillage de fibres et liant (blanc) ; matériau de type colle (jaune) ; matériau de type système d'enduit peinture (bleu) (Absence d'amiante)</p> <p>Analyse : P006 - Phase 2 Matériau de type maillage de fibres et liant (blanc) ; matériau (noir) ; matériau de type système d'enduit peinture (blanc) (Présence d'amiante)</p>	45m2
ZPSO008	8eme étage porte 1	Cuisine	Sol	<p>Analyse : P012 - Phase 1 Matériau semi-dur de type dalle de sol (gris) (Présence d'amiante) - Phase 2 Matériau souple de type revêtement de sol (beige) (Absence d'amiante) - Phase 3 Matériau de type colle bitumineux (noir) ; matériau de type colle (jaune) ; matériau semi-dur de type ragréage (blanc) (Présence d'amiante) - Phase 4 Matériau dur de type carrelage, faïence (blanc) ; matériau dur de type ciment-colle (granulaire) (blanc) ; matériau de type colle bitumineux (noir) en traces (Absence d'amiante)</p>	8m2

ZPSO009	8eme étage porte 1	Salle de bains	Sol	<p>Analyse : P013 - Phase 1 Matériau souple de type revêtement de sol (beige) (Absence d'amiante) - Phase 2 Matériau dur de type carrelage, faïence (blanc) ; matériau dur de type joint ciment (gris) (Absence d'amiante) - Phase 3 Matériau souple de type revêtement de sol (beige) (clair) (Absence d'amiante) - Phase 4 Matériau de type colle (jaune) ; matériau de type colle bitumineux (noir) ; matériau semi-dur de type ragréage (blanc) (Présence d'amiante)</p>	5m2

Dans le cas où des matériaux contenant de l'amiante ont été repérés, il convient s'il a lieu de confier le désamiantage à une entreprise certifiée. Le repérage est conforme à la réglementation dans le cadre de cette mission. Toutefois, il n'est jamais possible d'être parfaitement exhaustif, dans la mesure où un sondage n'est représentatif qu'à l'endroit précis du support investigué. Il convient donc de rester toujours très vigilant lors des travaux quant à l'éventuelle mise à jour de matériaux suspects ce qui nécessitera un repérage complémentaire.

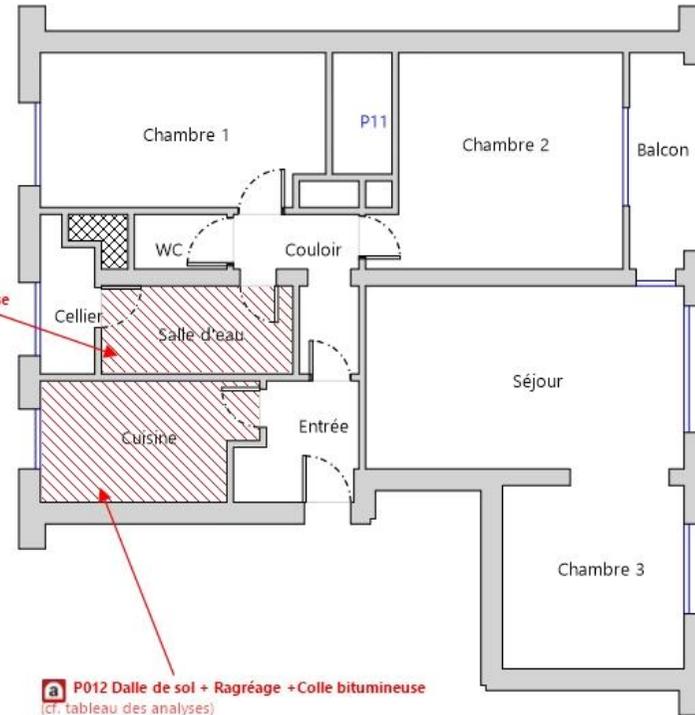
Sols

a P013 Colle non bitumineuse+ + Ragréage + Colle bitumineuse
(cf. tableau des analyses)
