# Repérage Amiante Avant Travaux

Numéro de dossier : MA2112041064 RAAT  
Date d'intervention : 09/12/2021

13LDK0701  
12 Square de Lorient  
77000 Melun  
Porte 1 ; Etage 7EME

Travaux de remplacement des sols du logement

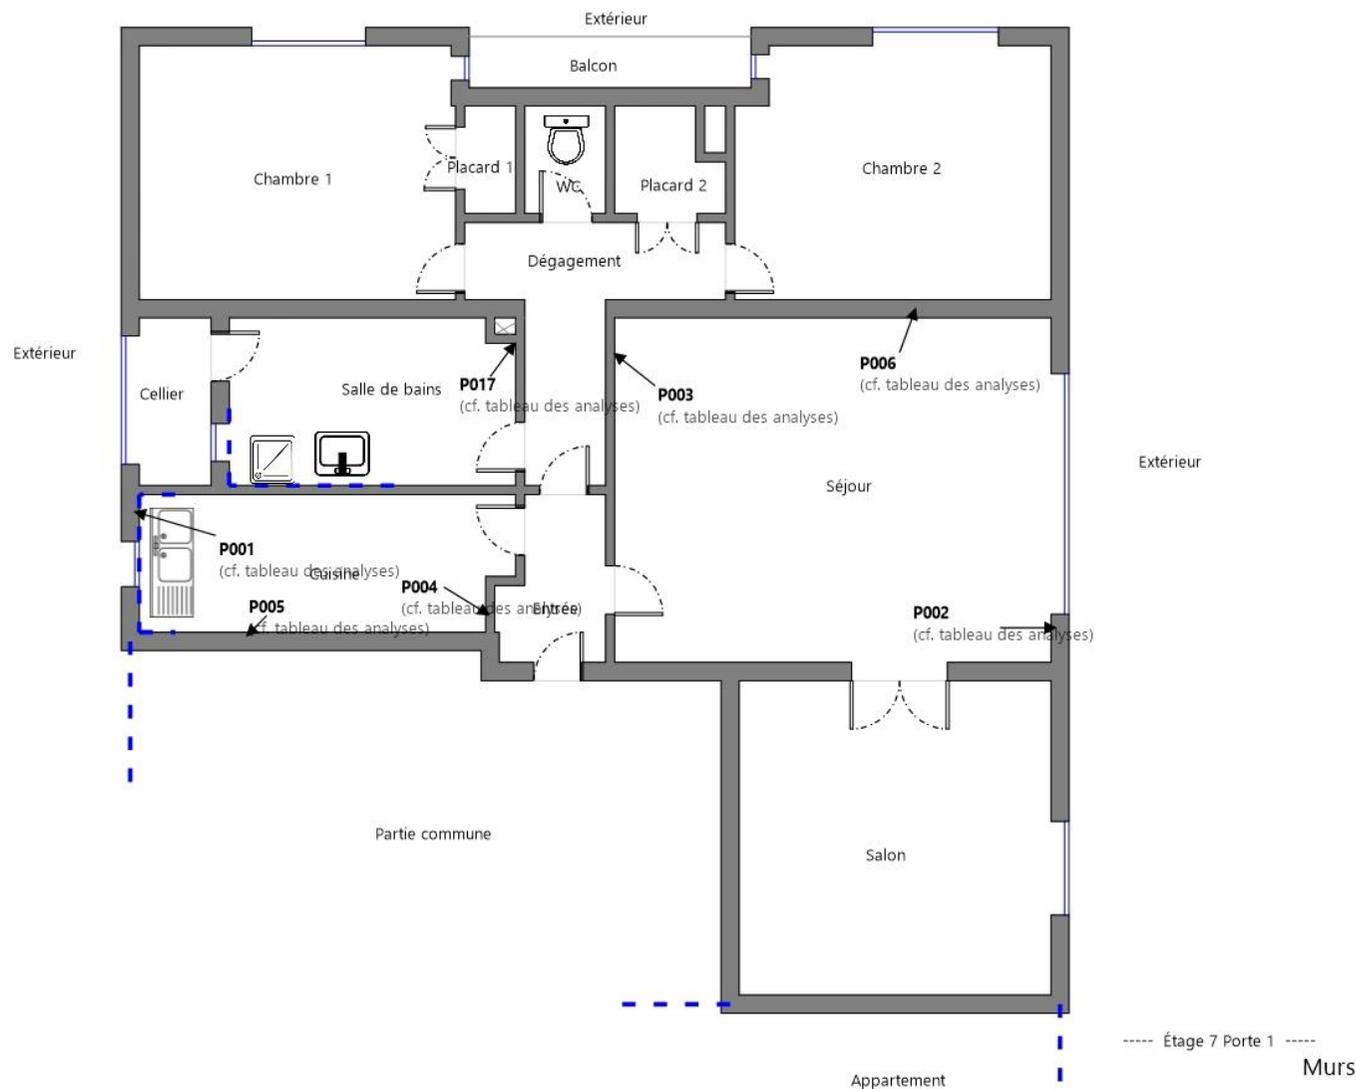
ZPSO	Niveau	Localisation	Zone	Description du prélèvement réalisé	Surface indicative
ZPSO008	Étage 7 Porte 1	Salle de bains; Cellier; WC	Sol	<b>Analyse : P012</b> - Phase 1 Matériau souple de type revêtement de sol (beige) (Absence d'amiante) - Phase 2 Matériau de type colle (jaune); matériau de type colle bitumineux (noir); matériau dur de type mortier, béton, chape (gris) (Présence d'amiante) - Phase 3 Matériau souple de type revêtement de sol (blanc) (Absence d'amiante) <b>Analyse : P018</b> - Phase 1 Matériau souple de type revêtement de sol (beige) (Absence d'amiante) - Phase 2 Matériau de type colle (jaune); matériau de type peinture (beige); matériau de type colle bitumineux (noir); matériau dur de type mortier, béton, chape (gris) (Présence d'amiante) - Phase 3 Matériau semi-dur de type dalle de sol (gris) (Présence d'amiante)	7.06m2
ZPSO009	Étage 7 Porte 1	Cuisine	Sol	<b>Analyse : P013</b> - Phase 1 Matériau souple de type revêtement de sol (beige) (Absence d'amiante) - Phase 2 Matériau de type colle (jaune); matériau de type colle bitumineux (noir); matériau dur de type mortier, béton, chape (gris) (Présence d'amiante) - Phase 3 Matériau semi-dur de type dalle de sol (gris) (Présence d'amiante)	4.7m2

ZPSO010	Étage 7 Porte 1	Séjour	Sol	<b>Analyse : P014</b> - Phase 1 Matériau souple de type revêtement de sol (marron) (Absence d'amiante) - Phase 2 Matériau de type colle (jaune); matériau de type colle (transparent); matériau de type colle bitumineux (noir); matériau dur de type mortier, béton, chape (gris) (Présence d'amiante) - Phase 3 Matériau souple de type dalle de sol (beige) (Absence d'amiante) - Phase 4 Matériau semi-dur de type dalle de sol (blanc) (Présence d'amiante)	16.5m2
ZPSO011	Étage 7 Porte 1	Entrée; Dégagement; Chambre 1; Chambre 2; Placard 1; Placard 2	Sol	<b>Analyse : P015</b> - Phase 1 Matériau souple de type revêtement de sol (marron) (Absence d'amiante) - Phase 2 Matériau de type colle (jaune); matériau de type colle bitumineux (noir); matériau dur de type mortier, béton, chape (Présence d'amiante) - Phase 3 Matériau semi-dur de type dalle de sol (gris) (Présence d'amiante) <b>Analyse : P019</b> - Phase 1 Matériau souple de type revêtement de sol (marron) (Absence d'amiante) - Phase 2 Matériau de type colle (jaune); matériau de type peinture (beige); matériau de type colle bitumineux (noir); matériau dur de type mortier, béton, chape (gris) (Présence d'amiante) - Phase 3 Matériau semi-dur de type dalle de sol (gris) (Présence d'amiante)	32.72m2

ZPSO012	Étage 7 Porte 1	Salon	Sol	<b>Analyse : P016</b> - Phase 1 Matériau souple de type revêtement de sol (marron) (Absence d'amiante) - Phase 2 Matériau de type colle (jaune); matériau de type colle bitumineux (noir); matériau dur de type mortier, béton, chape (gris) (Présence d'amiante) - Phase 3 Matériau semi-dur de type dalle de sol (noir) (Présence d'amiante)	10.23m2

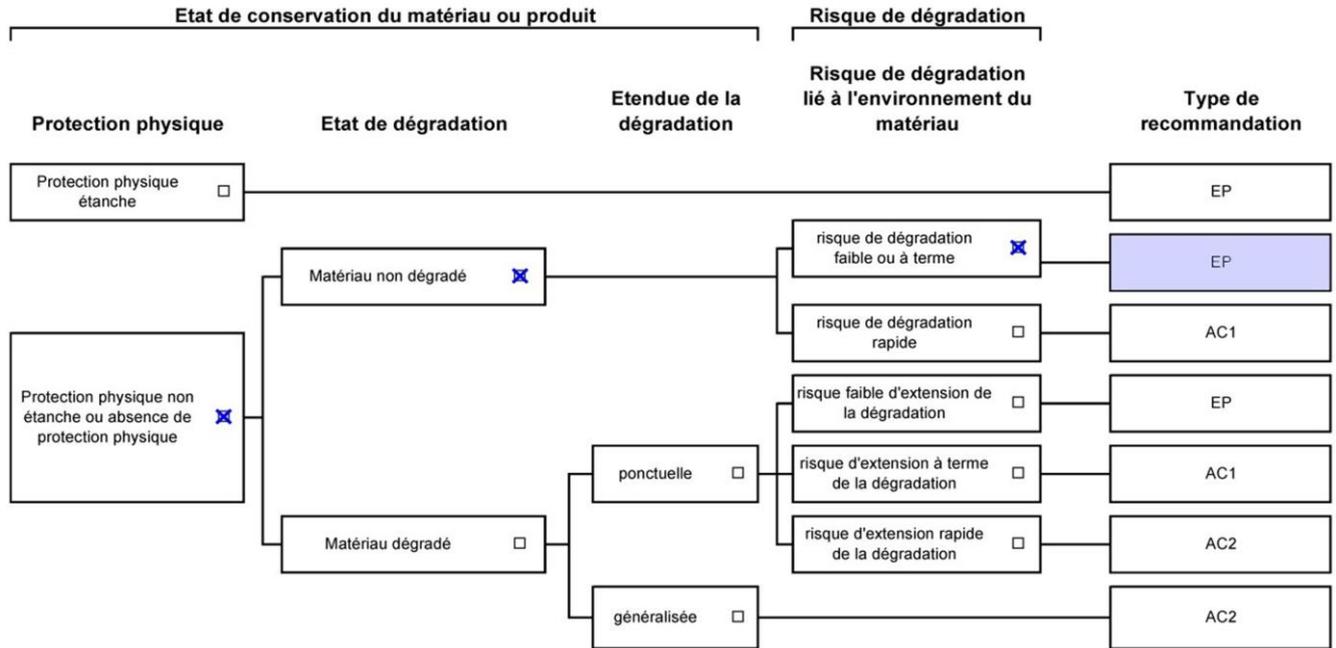
Matériau : Couche1: Revêtement de sol + Couche2: Colle non bitumineuse + Couche3: Dalle de sol + Couche4: Colle bitumineuse + Couche5: Ragréage

Résultat EP (Z-III-RF)

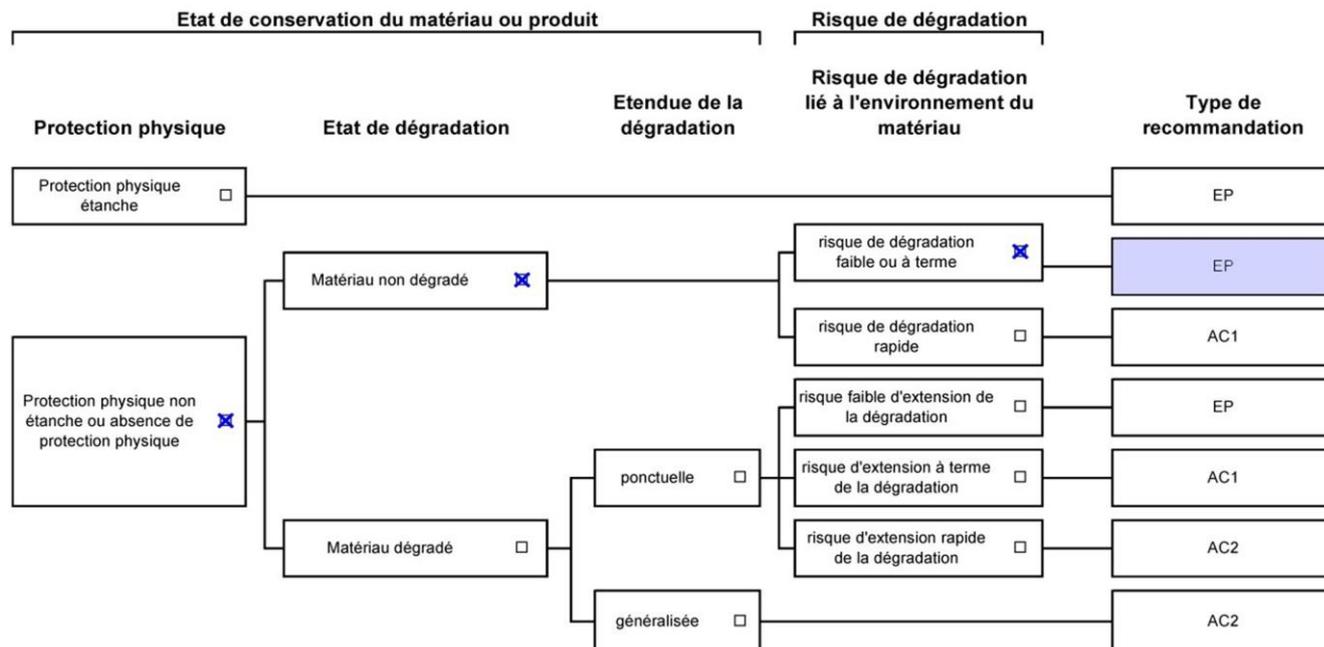
Matériau : Couche1: Revêtement de sol + Couche2: Colle bitumineuse + Couche3: Ragréage

Résultat EP (Z-III-RF)
