# Rapport de Repérage des matériaux et produits contenant de l'amiante avant réalisation de travaux dans un immeuble bâti

Numéro de dossier : MA2406102853  
Rapport édité le : 26/06/2024

12 Square de Lorient  
77000 Melun  
Bat. 12; Etage 07; Porte 2

Lot numéro 13LDK0702,

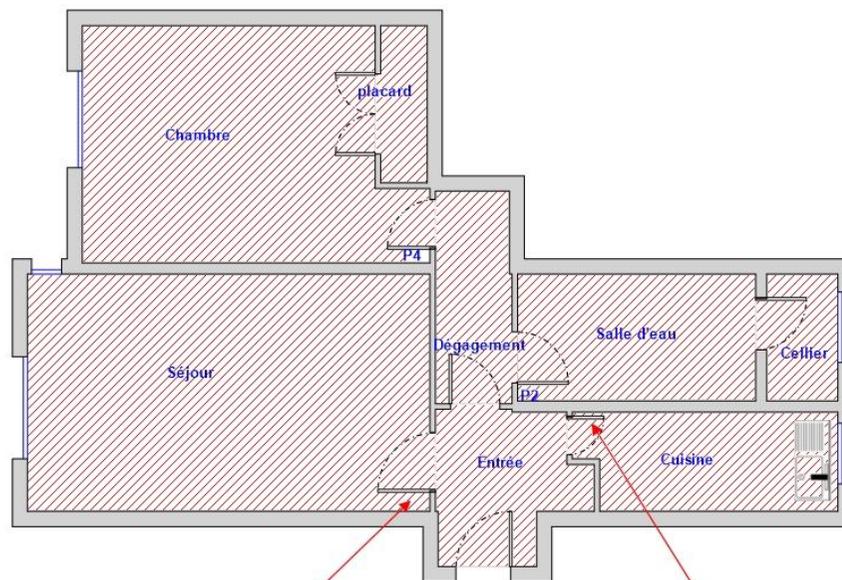
**7ème Etage Sol**

- P001** Dalle de sol (gris) + Colle bitumineuse + Peinture + Joint (blanc) EP  
(cf. tableau des analyses)
- P003** Colle non bitumineuse + Peinture + Dalle de sol (blanc) + Colle non bitumineuse + Ragréage (gris) + Dalle de sol (gris) EP  
(cf. tableau des analyses)
