Rapport de Repérage des matériaux et produits contenant de l'amiante avant réalisation de travaux dans un immeuble bâti

Numéro de dossier : MA2211167069
Rapport édité le : 22/11/2022

7 AVENUE CHARLES PEGUY
77000 MELUN

Lot numéro 13LDM0102,

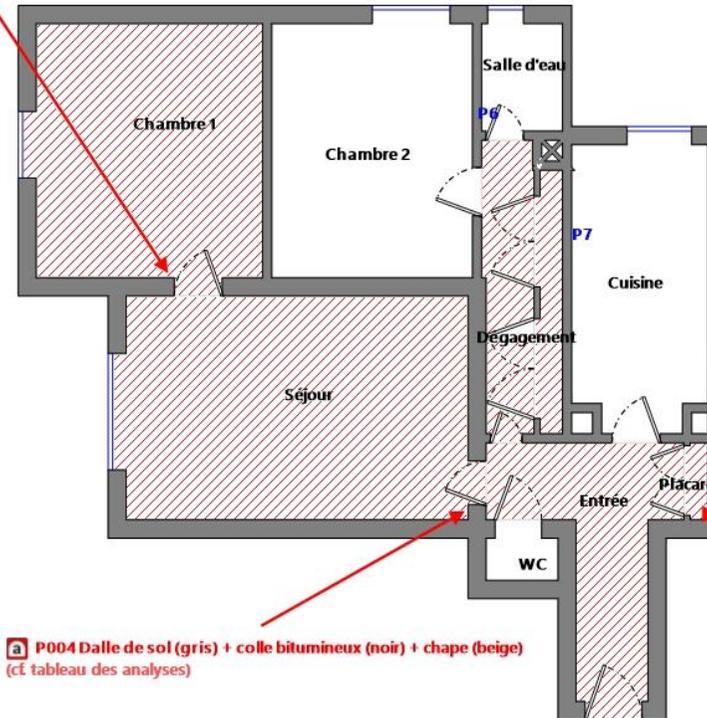
Sols

a P005 Revêtement de sol (marron) + dalle de sol (gris) + colle bitumineux (noir) + chape (beige)
(cf tableau des analyses)

a P004 Dalle de sol (gris) + colle bitumineux (noir) + chape (beige)
(cf tableau des analyses)

a P008 Dalle de sol (gris) + colle bitumineux (noir) + chape (beige)
(cf tableau des analyses)
