Rapport de Repérage des matériaux et produits contenant de l'amiante avant réalisation de travaux dans un immeuble bâti

Numéro de dossier : MA2308137358_c01
Rapport édité le : 04/09/2023

7 AVENUE CHARLES PEGUY
77000 MELUN
Bat. 7, cage :DM;
Etage 3eme; Porte 7
Lot numéro 13LDM0307,

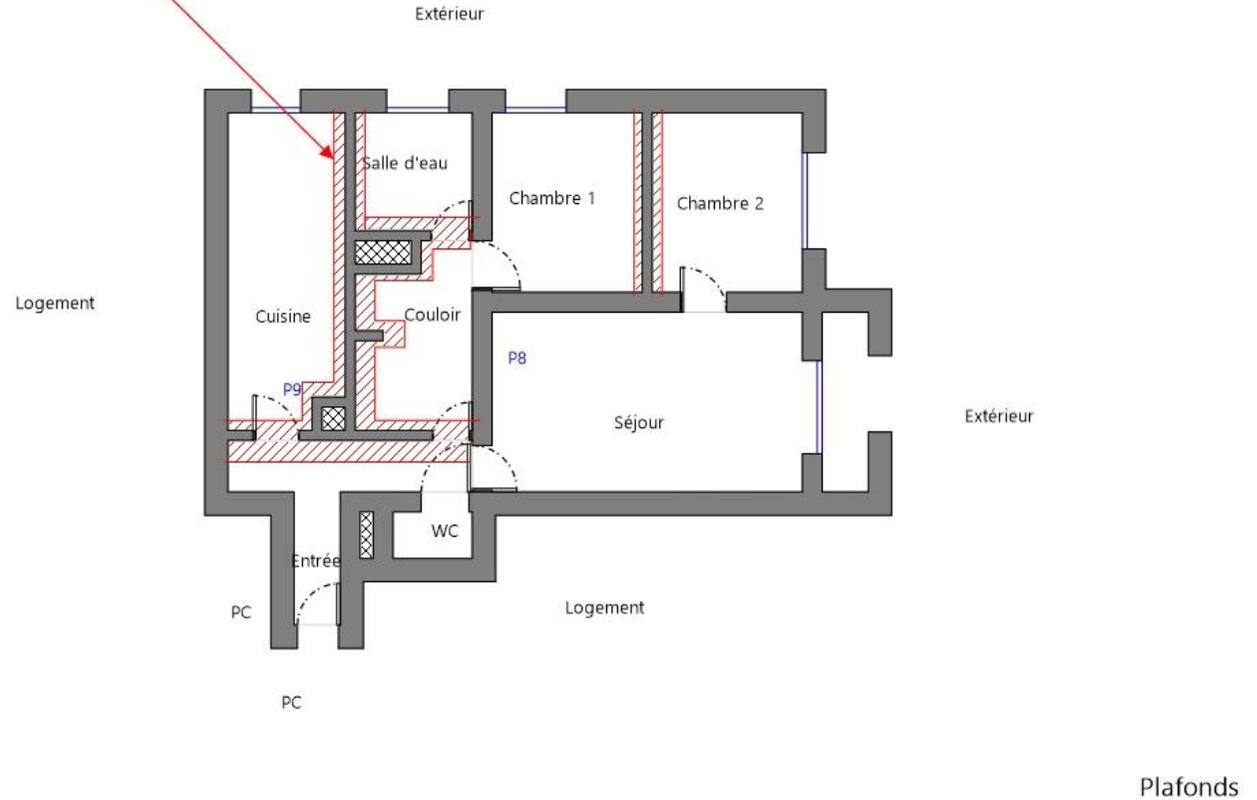
ZPSO	Niveau	Localisation	Zone	Description du prélèvement réalisé	Surface indicative
ZPSO002	3ème étage	Entrée; Cuisine; Couloir; Salle d'eau; Chambre 1; Chambre 2	Cloisons avec liaisons sur murs et plafonds	<p><u>Analyse : P003</u></p> <ul style="list-style-type: none"> - Phase 2 Matériau fibreux de type papier peint (beige) (Absence d'amiante) - Phase 3 Matériau de type système d'enduit peinture (beige) ; matériau souple fibreux de type papier, carton (beige) ; matériau semi-dur de type enduit (brillant) (blanc) ; matériau souple fibreux de type papier, carton (marron) ; matériau semi-dur de type plaque (plâtreux) (marron) (Présence d'amiante) - Phase 5 Matériau souple fibreux de type papier, carton (beige) (Absence d'amiante) - Phase 6 Matériau souple fibreux de type papier, carton (marron) (Absence d'amiante) <p><u>Analyse : P004</u></p> <ul style="list-style-type: none"> - Phase 2 Matériau fibreux de type papier peint (beige) (Absence d'amiante) - Phase 3 Matériau de type système d'enduit peinture (brillant) (beige) ; matériau souple fibreux de type papier, carton (beige) matériau semi-dur de type plaque (plâtreux) (marron) (Présence d'amiante) - Phase 5 Matériau souple fibreux de type papier, carton (beige) (Absence d'amiante) 	45m2

a ZPSO002 Couche1: Peinture + Couche2: Enduit de jointoiment + Couche3: bande + Couche4: Plaques de plâtre

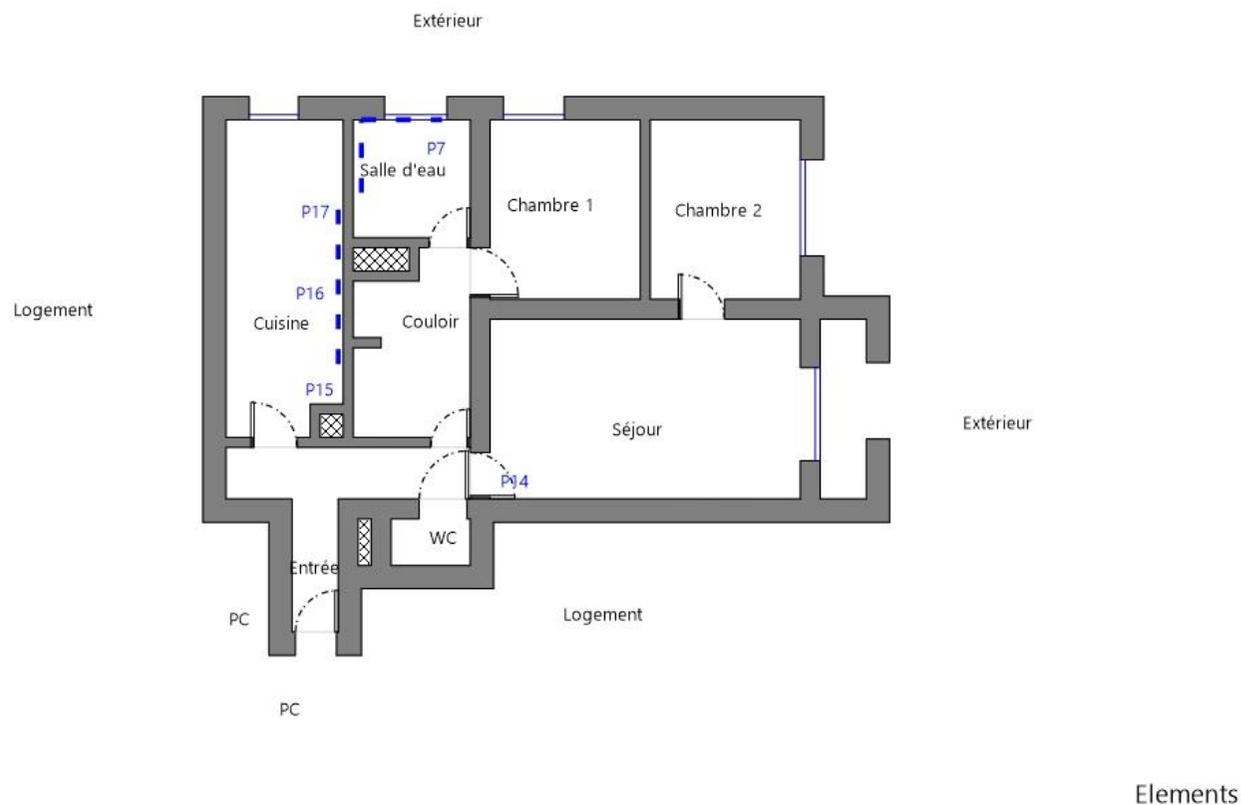
ZPSO006	3ème étage	Entrée; Couloir; Chambre 1; Chambre 2; Séjour	Sol	<p><u>Analyse : P010</u></p> <ul style="list-style-type: none"> - Phase 1 Matériau souple de type revêtement de sol (beige) (Absence d'amiante) - Phase 2 Matériau souple de type revêtement de sol (marron) ; matériau de type colle (jaune) (Absence d'amiante) - Phase 3 Matériau semi-dur de type dalle de sol (gris) (Présence d'amiante) - Phase 4 Matériau de type colle bitumineux (noir) ; matériau dur de type mortier, béton, chape (beige) (Présence d'amiante) <p><u>Analyse : P011</u></p> <ul style="list-style-type: none"> - Phase 1 Matériau souple de type revêtement de sol (marron) ; matériau de type colle (jaune) (Absence d'amiante) - Phase 2 Matériau semi-dur de type dalle de sol (gris) (Présence d'amiante) - Phase 3 Matériau de type colle bitumineux (noir) ; matériau semi-dur de type ragréage (gris) en traces (Présence d'amiante) 	50m2

Sols
