Rapport de Repérage des matériaux et produits contenant de l'amiante avant réalisation de travaux dans un immeuble bâti

Numéro de dossier : MA2501011143
Rapport édité le : 10/02/2025

7 Avenue Charles Péguy
77000 Melun
Etage 05; Porte 6

Lot numéro 13LDM0506,

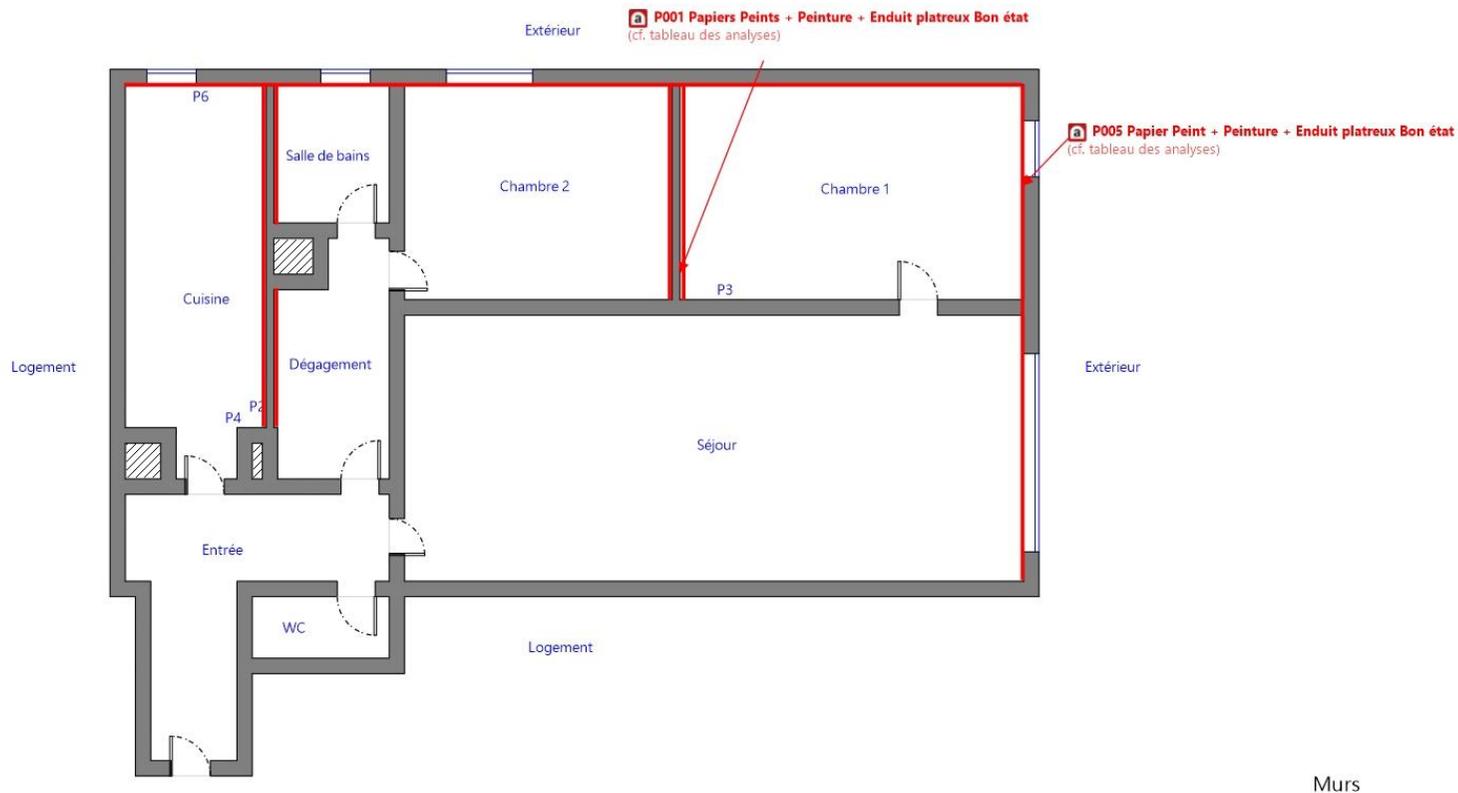
ZPSO	Niveau	Localisation	Zone	Description du prélèvement réalisé	Estimatif des quantités
ZPSO001	5ème étage Appartement 6	Chambre 1; Chambre 2; Dégagement; Cuisine; Salle de bains	Cloison	<p><u>Analyse : P001</u> - Phase 2 Matériau fibreux de type papier peint (blanc) ; matériau fibreux de type papier peint (gris) ; matériau de type système d'enduit peinture (blanc) ; matériau souple fibreux de type papier, carton (marron) ; matériau semi-dur de type plâtre (blanc) (Présence d'amiante) - Phase 3 Matériau souple fibreux de type papier, carton (marron) (Absence d'amiante) <u>Analyse : P002</u> - Phase 2 Matériau de type maillage de fibres et liant (blanc) ; matériau de type système d'enduit peinture (blanc) ; matériau semi-dur (granulaire) (gris) (Absence d'amiante)</p>	35m2
ZPSO003	5ème étage Appartement 6	Séjour; Chambre 1; Chambre 2; Cuisine; Salle de bains	Mur donnant sur extérieur	<p><u>Analyse : P005</u> - Phase 2 Matériau fibreux de type papier peint (blanc) ; matériau de type système d'enduit peinture (rose) ; matériau souple fibreux de type papier, carton (marron) (Présence d'amiante) - Phase 3 Matériau souple fibreux de type papier, carton (marron) (Absence d'amiante) <u>Analyse : P006</u> - Phase 2 Matériau de type maillage de fibres et liant (blanc) ; matériau de type système d'enduit peinture (rose) (Absence d'amiante)</p>	45m2

ZPSO011	5ème étage Appartement 6	Entrée; Séjour; Chambre 1; Chambre 2; Dégagement	Sol	<p><u>Analyse : P017</u> - Phase 1 Matériau semi-dur de type dalle de sol (gris) (Présence d'amiante) - Phase 2 Matériau de type colle (fibreux) (bitumineux) (noir) ; matériau semi-dur de type ragréage (gris) (Présence d'amiante) <u>Analyse : P018</u> - Phase 1 Matériau semi-dur de type dalle de sol (gris) (Présence d'amiante) - Phase 2 Matériau de type colle (fibreux) (bitumineux) (noir) ; matériau semi-dur de type ragréage (gris) (Présence d'amiante)</p>	50m2
