# Rapport de Repérage des matériaux et produits contenant de l'amiante avant réalisation de travaux dans un immeuble bâti

Numéro de dossier : MA2212185257  
Rapport édité le : 19/12/2022

7 AVENUE CHARLES PEGUY  
77000 MELUN  
Etage 12; Porte 2

Lot numéro 13ldm1202,

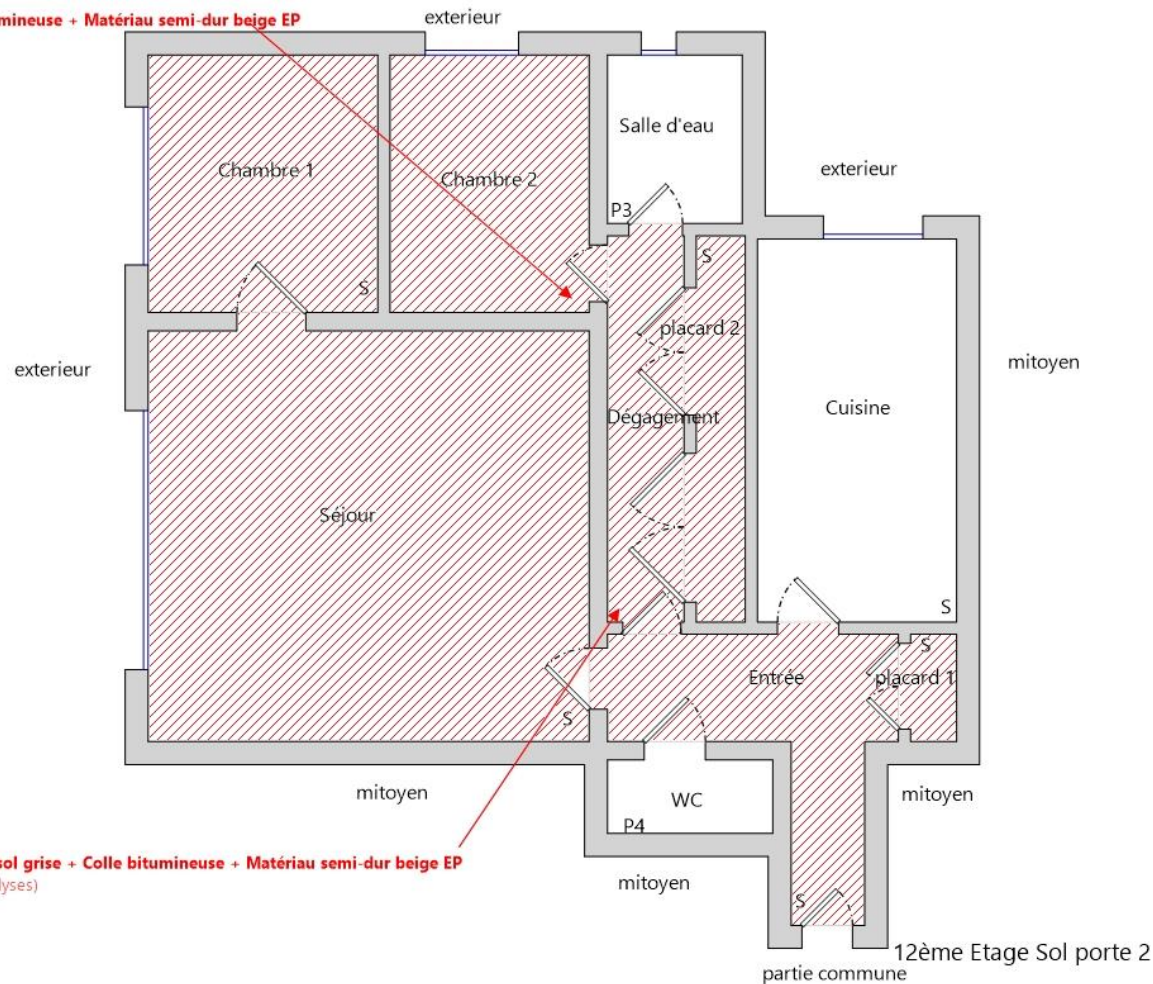
| | <b>Planche de repérage des matériaux et produits amiantés</b> |

| ZPSO | Niveau | Localisation | Zone | Description du prélèvement réalisé | Surface indicative |
|---|---|---|---|---|---|
| ZPSO001 | 12ème étage porte 2 | Entrée; placard 1; Séjour; Chambre 1; Dégagement; placard 2; Chambre 2 | Sol | <b>Analyse : P001</b><br>- Phase 1 Matériau semi-dur de type dalle de sol (gris) (Présence d'amiante)<br>- Phase 2 Matériau de type colle (fibreuse) (bitumineux) (noir) ; matériau semi-dur (beige) (Présence d'amiante)<br><b>Analyse : P002</b><br>- Phase 1 Matériau semi-dur de type dalle de sol (gris) (Présence d'amiante)<br>- Phase 2 Matériau de type colle (fibreuse) (bitumineux) (noir) ; matériau semi-dur (beige) (Présence d'amiante) | 53m2 |

**a P001 Dalle de sol grise + Colle bitumineuse + Matériau semi-dur beige EP**  
(cf. tableau des analyses)

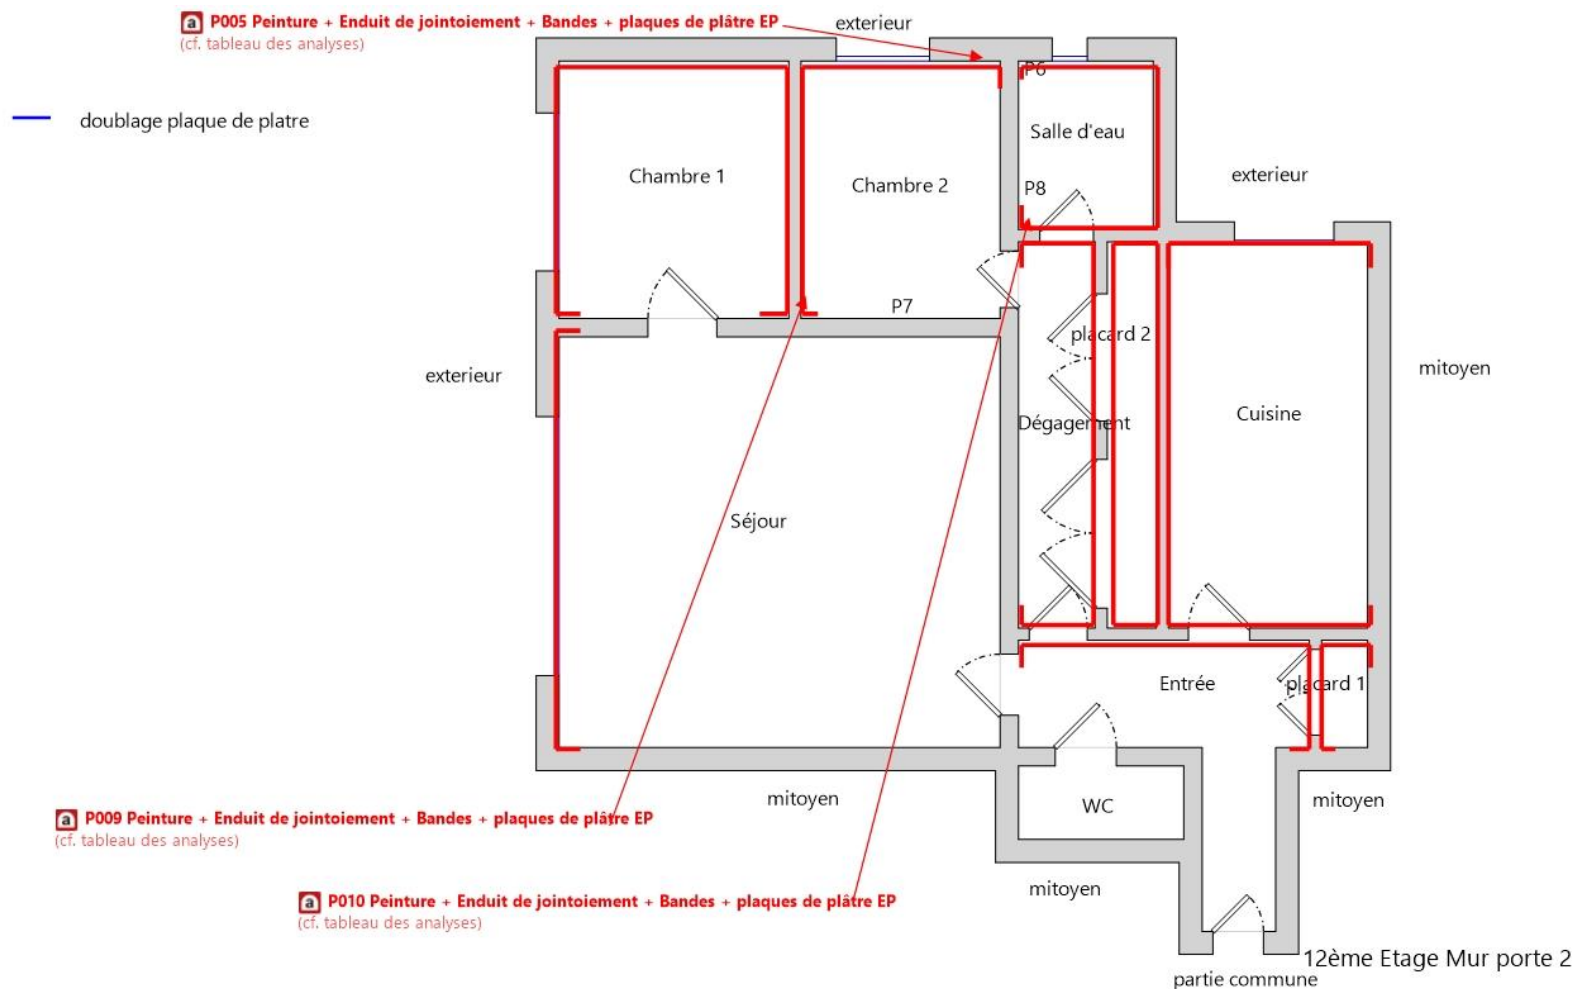
| | <b>Planche de repérage des matériaux et produits amiantés</b> |

| ZPSO | Niveau | Localisation | Zone | Description du prélèvement réalisé | Surface indicative |
|---|---|---|---|---|---|
| ZPSO003 | 12ème étage porte 2 | Séjour; Chambre 1; Chambre 2; Salle d'eau; Cuisine | Doublages avec liaisons sur murs et plafonds | <b>Analyse : P005</b><br>- Phase 1 Matériau de type système d'enduit peinture (gris) ; matériau souple fibreux de type papier, carton (blanc) ; matériau semi-dur (blanc) ; matériau souple fibreux de type papier, carton (marron) ; matériau semi-dur de type plâtre (fibreuse) (blanc) en traces (Présence d'amiante)<br>- Phase 2 Matériau souple fibreux de type papier, carton (blanc) (Absence d'amiante)<br>- Phase 3 Matériau souple fibreux de type papier, carton (marron) (Absence d'amiante)<br>- Phase 4 Matériau semi-dur de type plâtre (fibreuse) (blanc) (Absence d'amiante)<br><b>Analyse : P006</b><br>- Matériau de type système d'enduit peinture (bleu) ; matériau semi-dur (blanc) (Absence d'amiante) | 47m2 |

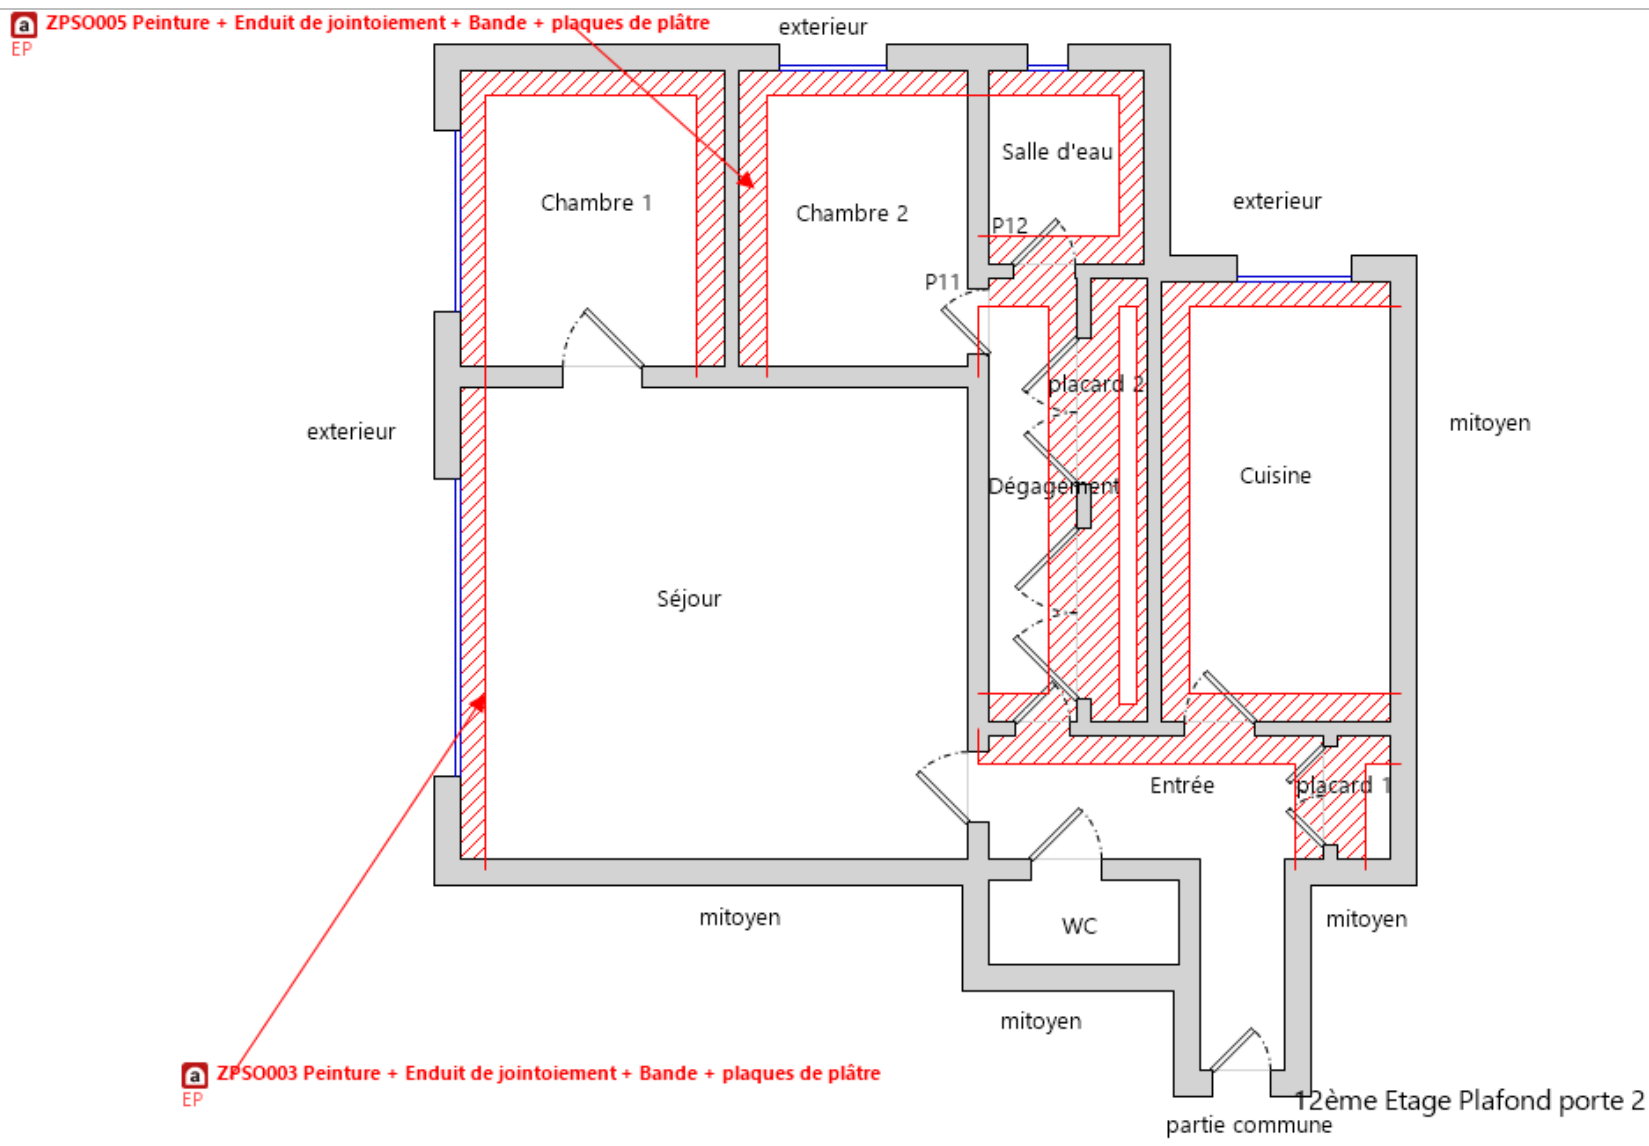
| | <b>Planche de repérage des matériaux et produits amiantés</b> |

| ZPSO | Niveau | Localisation | Zone | Description du prélèvement réalisé | Surface indicative |
|---|---|---|---|---|---|
| ZPSO005 | 12ème étage porte 2 | Entrée; placard 1; Chambre 1; Dégagement; placard 2; Chambre 2; Salle d'eau; Cuisine | Cloisons avec liaisons sur murs et plafonds | <b>Analyse : P009</b><br>- Phase 2 Matériau fibreux de type papier peint (de différentes couleurs) ; matériau de type système d'enduit peinture (gris) ; matériau souple fibreux de type papier, carton (beige) ; matériau semi-dur (blanc) ; matériau souple fibreux de type papier, carton (marron) ; matériau semi-dur de type plâtre (fibreuse) (blanc) en traces (Présence d'amiante)<br>- Phase 3 Matériau souple fibreux de type papier, carton (beige) (Absence d'amiante)<br>- Phase 4 Matériau souple fibreux de type papier, carton (marron) (Absence d'amiante)<br>- Phase 5 Matériau semi-dur de type plâtre (fibreuse) (blanc) (Absence d'amiante)<br><b>Analyse : P010</b><br>- Phase 2 Matériau de type système d'enduit peinture (bleu) ; matériau semi-dur (beige) en traces ; matériau souple fibreux de type papier, carton (beige) ; matériau semi-dur (blanc) ; matériau souple fibreux de type papier, carton (marron) ; matériau semi-dur de type plâtre (fibreuse) (blanc) (Présence d'amiante)<br>- Phase 3 Matériau souple fibreux de type papier, carton (beige) (Absence d'amiante)<br>- Phase 4 Matériau souple fibreux de type papier, carton (marron) (Absence d'amiante) | 86m2 |
