# Rapport de Repérage Amiante Avant réalisation de travaux dans un immeuble bâti

Numéro de dossier : M0813630  
Date d'intervention : 28/06/2021

13LDM1204  
7 AVENUE CHARLES PEGUY  
77000 MELUN

12ème étage PORTE 04 : Entrée, WC, Debarras, Séjour, Cuisine, Salle de bains

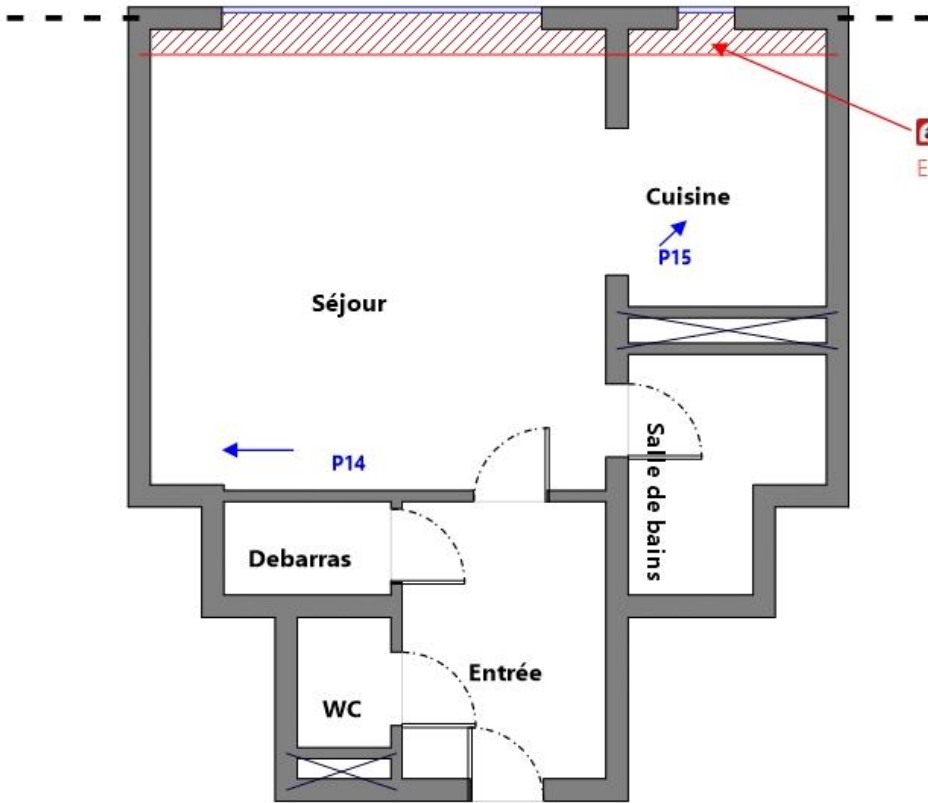
ELEMENTS

**a ZPSO003 Tapisserie + enduits à base des plâtre EP**
