# Rapport de Repérage des matériaux et produits contenant de l'amiante avant réalisation de travaux dans un immeuble bâti

Numéro de dossier : MA2501011374  
Rapport édité le : 13/02/2025

7 Avenue Charles Péguy  
77000 Melun  
Bat. 7; Etage 13; Porte 1

Lot numéro 13LDM1301,

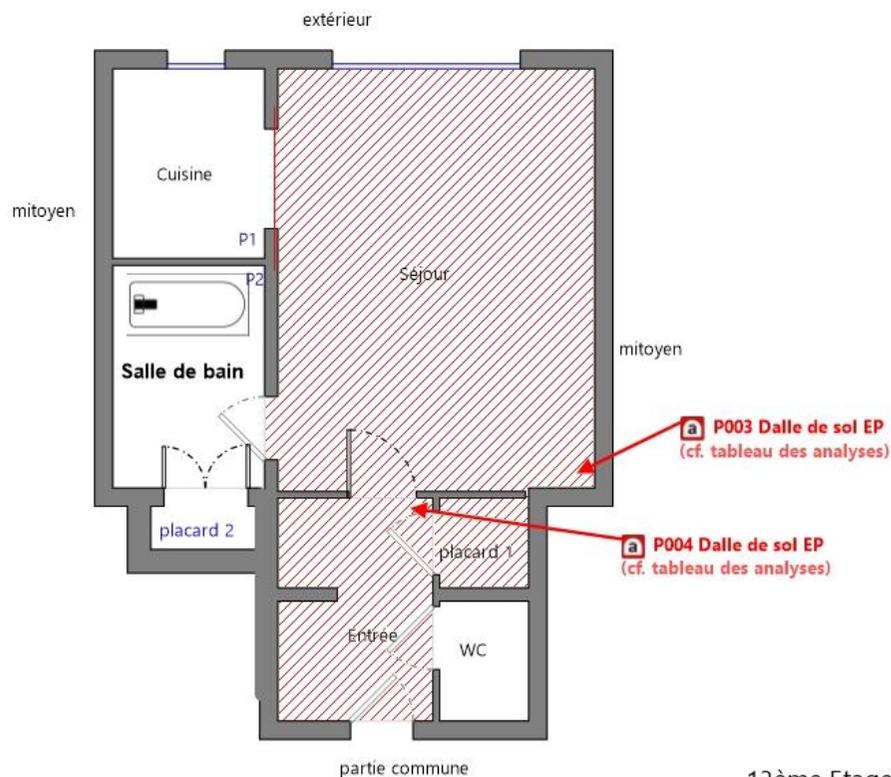
13ème Etage Sol

ZPSO	Niveau	Localisation	Zone	Description du prélèvement réalisé	Estimatif des quantités
ZPSO002	13ème étage	Entrée; placard 1; Séjour	Sol	<p><b>Analyse : P003</b></p> <ul style="list-style-type: none"> <li>- Phase 2 Matériau souple de type revêtement de sol (fibreuse) (marron) (Absence d'amiante)</li> <li>- Phase 3 Matériau souple de type dalle de sol (marron) (Absence d'amiante)</li> <li>- Phase 4 Matériau semi-dur de type dalle de sol (gris) (Présence d'amiante)</li> <li>- Phase 5 Matériau de type peinture (beige) ; matériau souple (blanc) ; matériau semi-dur de type ragréage (gris) (Absence d'amiante)</li> </ul> <p><b>Analyse : P004</b></p> <ul style="list-style-type: none"> <li>- Phase 2 Matériau souple de type revêtement de sol (fibreuse) (marron) (Absence d'amiante)</li> <li>- Phase 3 Matériau souple de type dalle de sol (marron) (Absence d'amiante)</li> <li>- Phase 4 Matériau semi-dur de type dalle de sol (gris) (Présence d'amiante)</li> <li>- Phase 5 Matériau de type colle (jaune) ; matériau de type peinture (blanc) ; matériau souple (blanc) ; matériau semi-dur de type ragréage (gris) ; matériau semi-dur (blanc) (Absence d'amiante)</li> </ul>	37m2

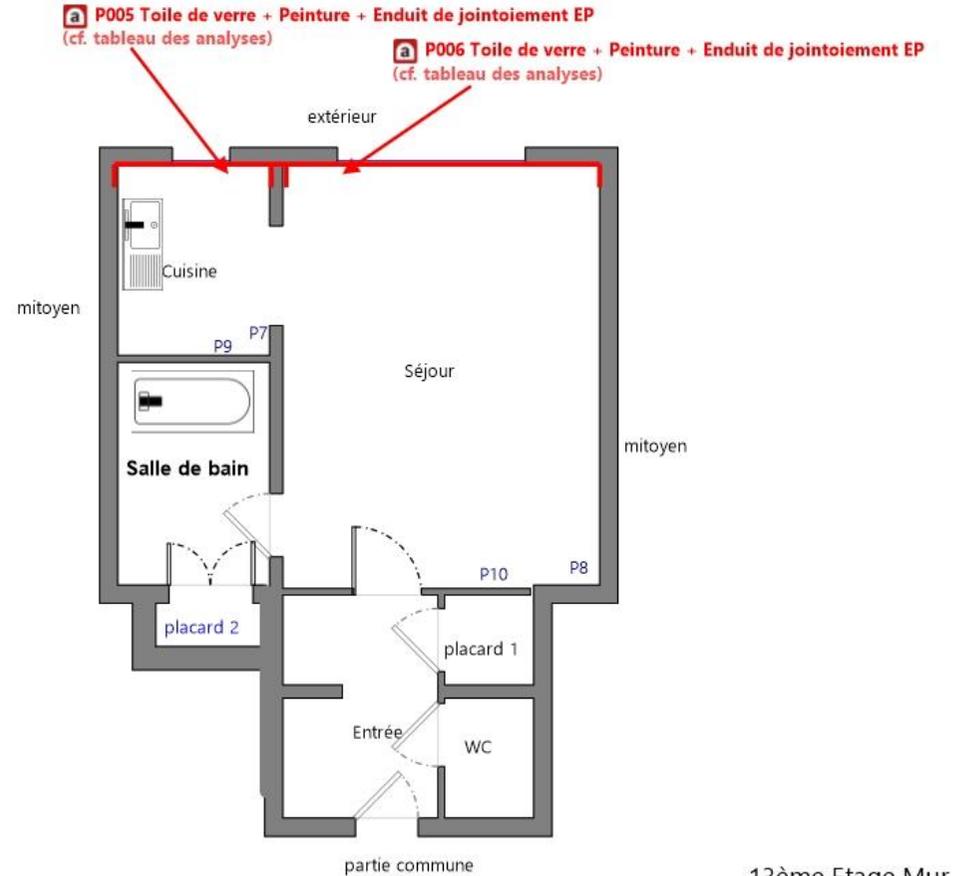
13ème Etage Mur

ZPSO003	13ème étage	Séjour; Cuisine	Doublages avec liaisons sur murs et plafonds	<p><b>Analyse : P005</b></p> <ul style="list-style-type: none"> <li>- Phase 2 Matériau de type maillage de fibres et liant (blanc) ; matériau de type système d'enduit peinture (blanc) ; matériau souple fibreux de type papier, carton (beige) ; matériau semi-dur de type plaque (fibreuse) (plâtreux) (marron) en traces (Présence d'amiante)</li> <li>- Phase 3 Matériau souple fibreux de type papier, carton (beige) (Absence d'amiante)</li> <li>- Phase 4 Matériau semi-dur de type plaque (fibreuse) (plâtreux) (marron) (Absence d'amiante)</li> </ul> <p><b>Analyse : P006</b></p> <ul style="list-style-type: none"> <li>- Phase 2 Matériau de type maillage de fibres et liant (blanc) ; matériau de type système d'enduit peinture (beige) ; matériau souple fibreux de type papier, carton (beige) ; matériau semi-dur de type plaque (fibreuse) (plâtreux) (marron) en traces (Présence d'amiante)</li> <li>- Phase 3 Matériau souple fibreux de type papier, carton (beige) (Absence d'amiante)</li> <li>- Phase 4 Matériau semi-dur de type plaque (fibreuse) (plâtreux) (marron) (Absence d'amiante)</li> </ul>	19m2

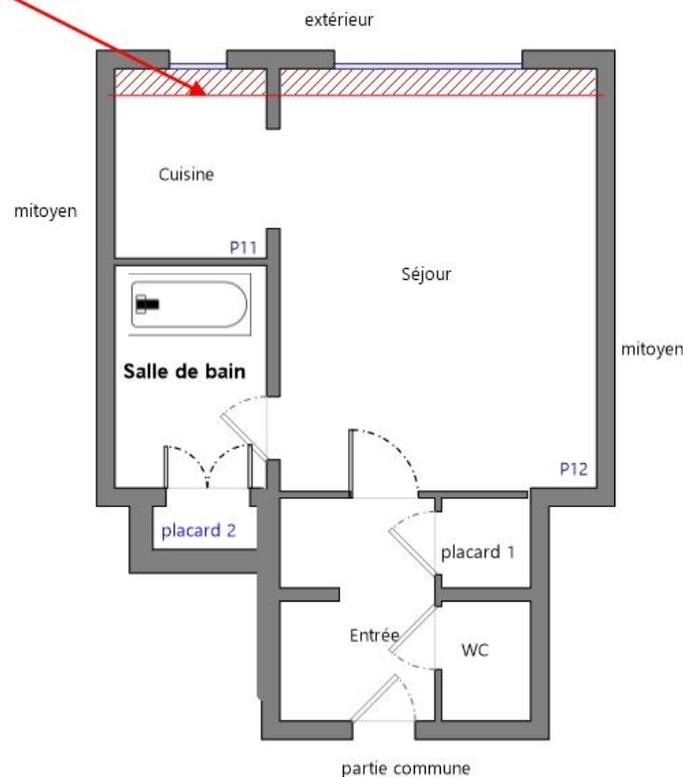
13ème Etage Plafond

**ZPSO003 Peinture décorative + Bandes + Enduit de jointoiment + Plaquas de plâtre**
