# Rapport de Repérage des matériaux et produits contenant de l'amiante avant réalisation de travaux dans un immeuble bâti

Numéro de dossier : MA2502031089  
Rapport édité le : 14/03/2025

21 Rue du Colonel de Latour  
77000 Melun  
Bat. N/A; Etage RDC; Porte 1

Lot numéro 13LDN0001,

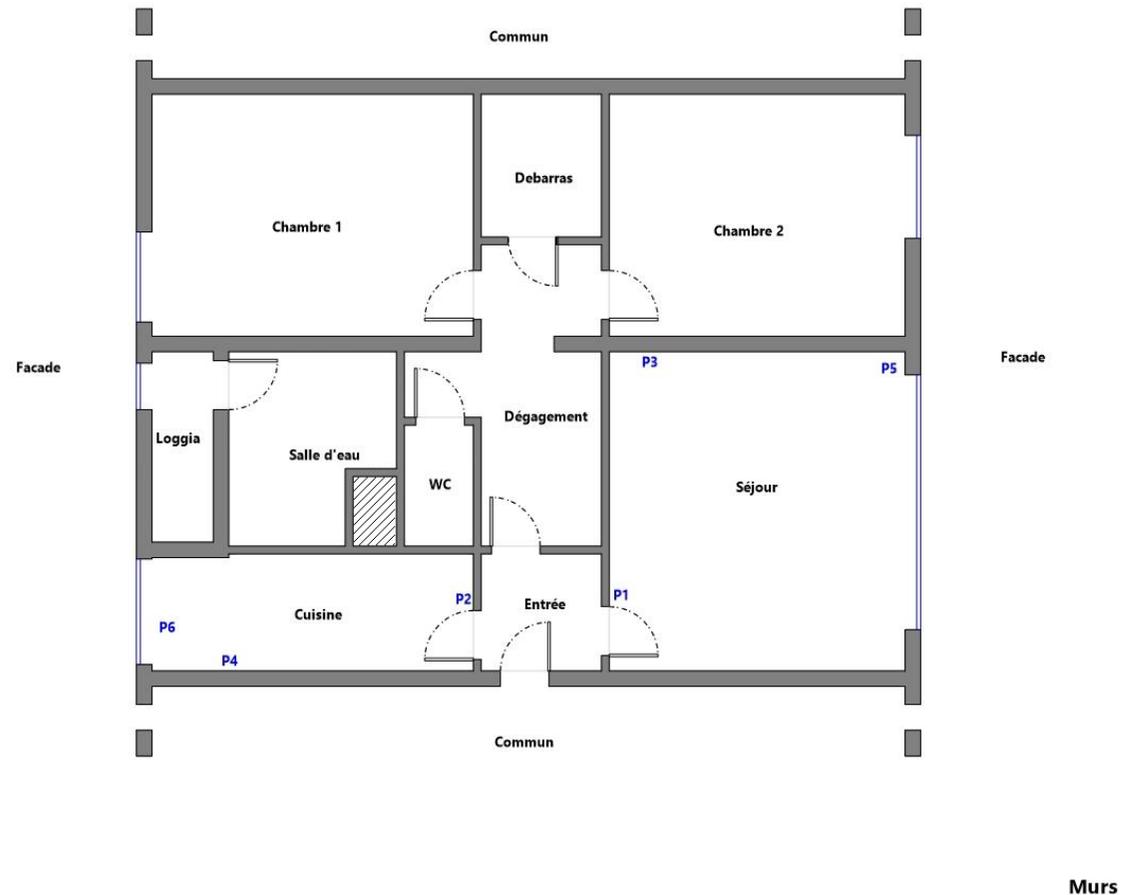
ZPSO	Niveau	Localisation	Zone	Description du prélèvement réalisé	Estimatif des quantités
ZPSO007	Rez de chaussée Porte 1	Entrée; Dégagement; WC; Salle d'eau; Chambre 1; Debarras; Chambre 2; Séjour; Loggia	Sol	<b>Analyse : P010</b> - Phase 1 Matériau souple de type revêtement de sol (beige) ; matériau de type colle (jaune) (Absence d'amiante) - Phase 2 Matériau semi-dur de type dalle de sol (bitumineux) (noir) (Présence d'amiante) <b>Analyse : P011</b> - Phase 1 Matériau souple de type revêtement de sol (beige) ; matériau de type colle (jaune) (Présence d'amiante) - Phase 2 Matériau semi-dur de type dalle de sol (bitumineux) (noir) (Présence d'amiante) - Phase 3 Matériau de type colle bitumineux (noir) (Présence d'amiante)	72M <sup>2</sup>
ZPSO008	Rez de chaussée Porte 1	Cuisine	Sol	<b>Analyse : P012</b> - Phase 1 Matériau souple de type revêtement de sol (beige) (Absence d'amiante) - Phase 2 Matériau semi-dur de type dalle de sol (gris) (Présence d'amiante) - Phase 3 Matériau de type colle bitumineux (noir) (Présence d'amiante)	9M <sup>2</sup>
