## Rapport de Repérage des matériaux et produits contenant de l'amiante avant réalisation de travaux dans un immeuble bâti

Numéro de dossier : MA2401008024  
Rapport édité le : 31/01/2024

23 Rue du Colonel de Latour  
77000 Melun  
Etage 1; Porte 2

Lot numéro 13LDO0102,

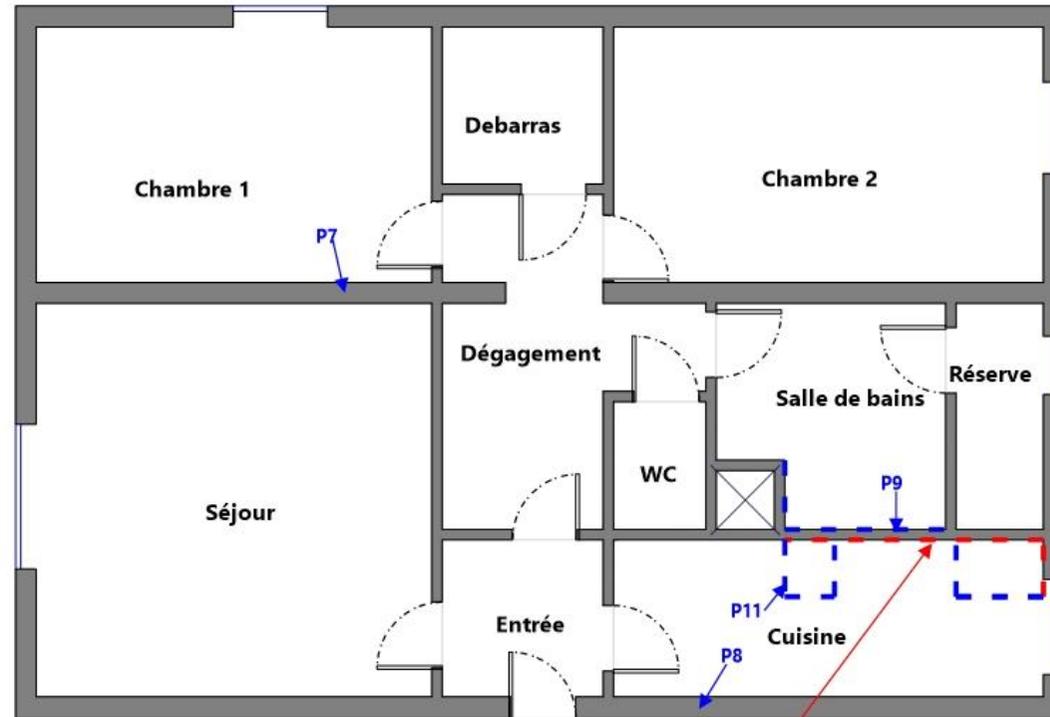
**a P010 Papier Peint + Peinture + Enduit plâtreux + Colle de faïence + Joint de faïence**  
(cf. tableau des analyses)
