Rapport de Repérage des matériaux et produits contenant de l'amiante avant réalisation de travaux dans un immeuble bâti

Numéro de dossier : MA2405084076
Rapport édité le : 23/05/2024

23 Rue du Colonel de Latour
77000 Melun
Etage 3; Porte 2

Lot numéro 13LDO0302,

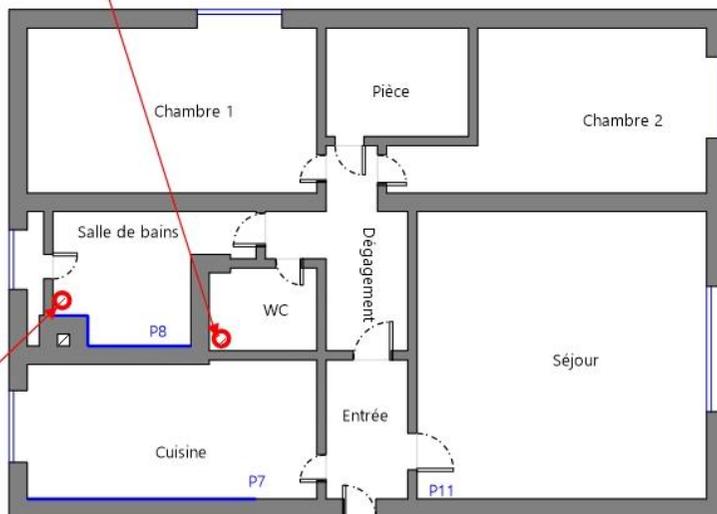
a P010 Peinture + Enduit platreux + Matériau en fibres-ciment Bon état
 (cf. tableau des analyses)

a P009 Peinture + Enduit platreux + Matériau en fibres-ciment Bon état
 (cf. tableau des analyses)

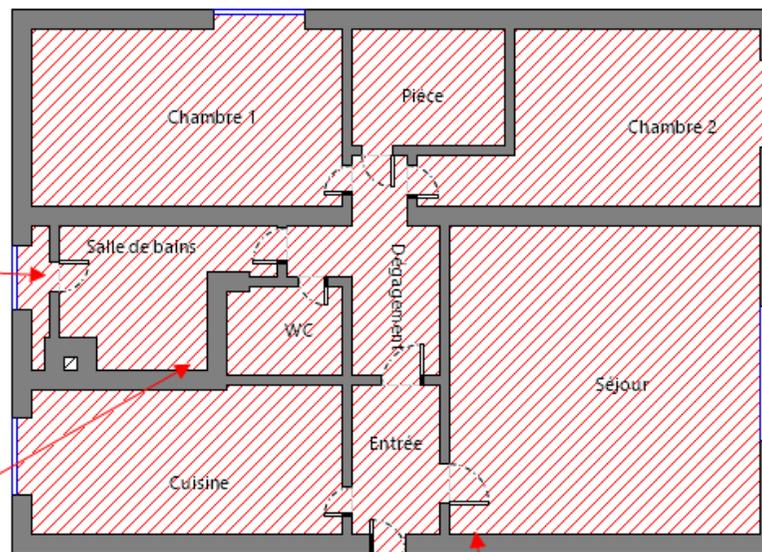
Sols

a P016 Peinture + Béton Bon état
 (cf. tableau des analyses)

a P015 Colle non bitumineuse + Dalle de sol (noir) Bon état
 (cf. tableau des analyses)

a P014 Revêtement de sol (collant) (beige) + Dalle de sol (noir) + Revêtement de sol (bleu) + Colle non bitumineuse + Dalle de sol (noir) Bon état
 (cf. tableau des analyses)
