Rapport de Repérage des matériaux et produits contenant de l'amiante avant réalisation de travaux dans un immeuble bâti

Numéro de dossier : MA2402023829_c01
Rapport édité le : 21/02/2024

25 Rue du Colonel de Latour
77000 Melun
Bat. 25; Etage rdc; Porte 2

Lot numéro 13LDP0002,

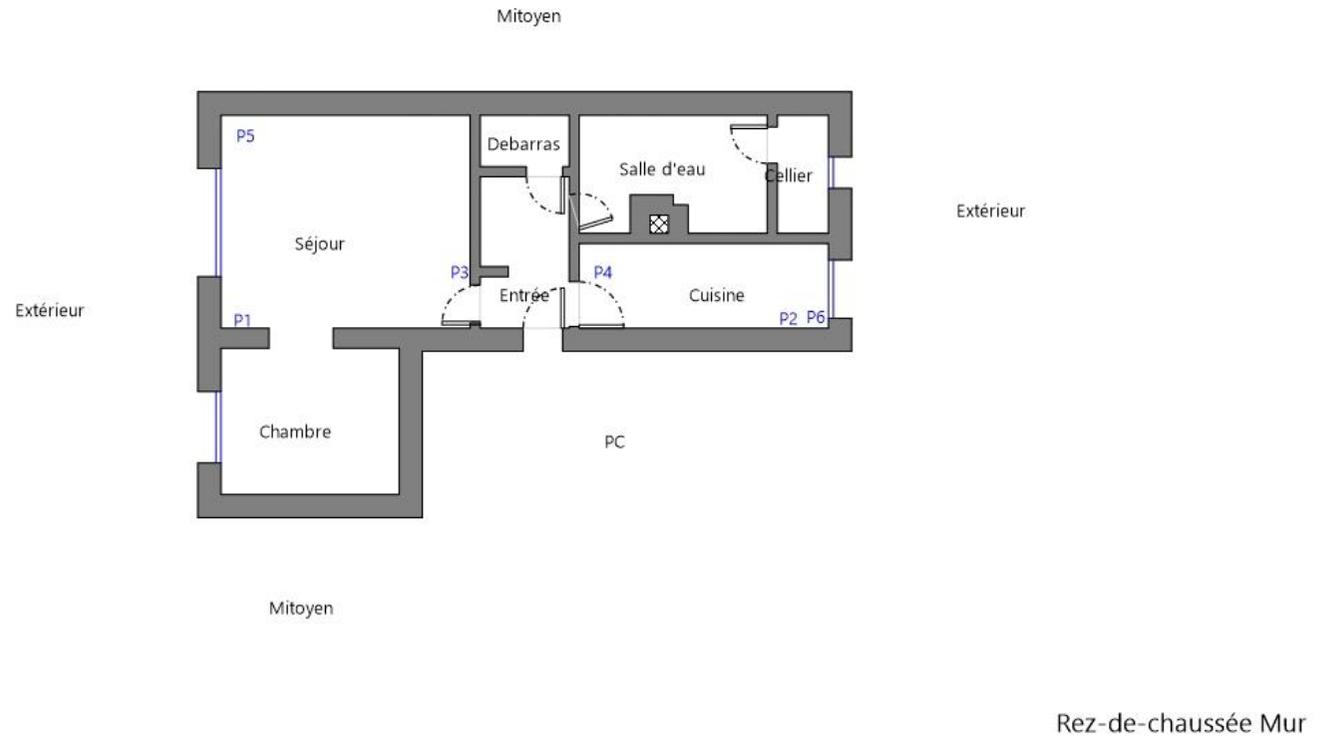
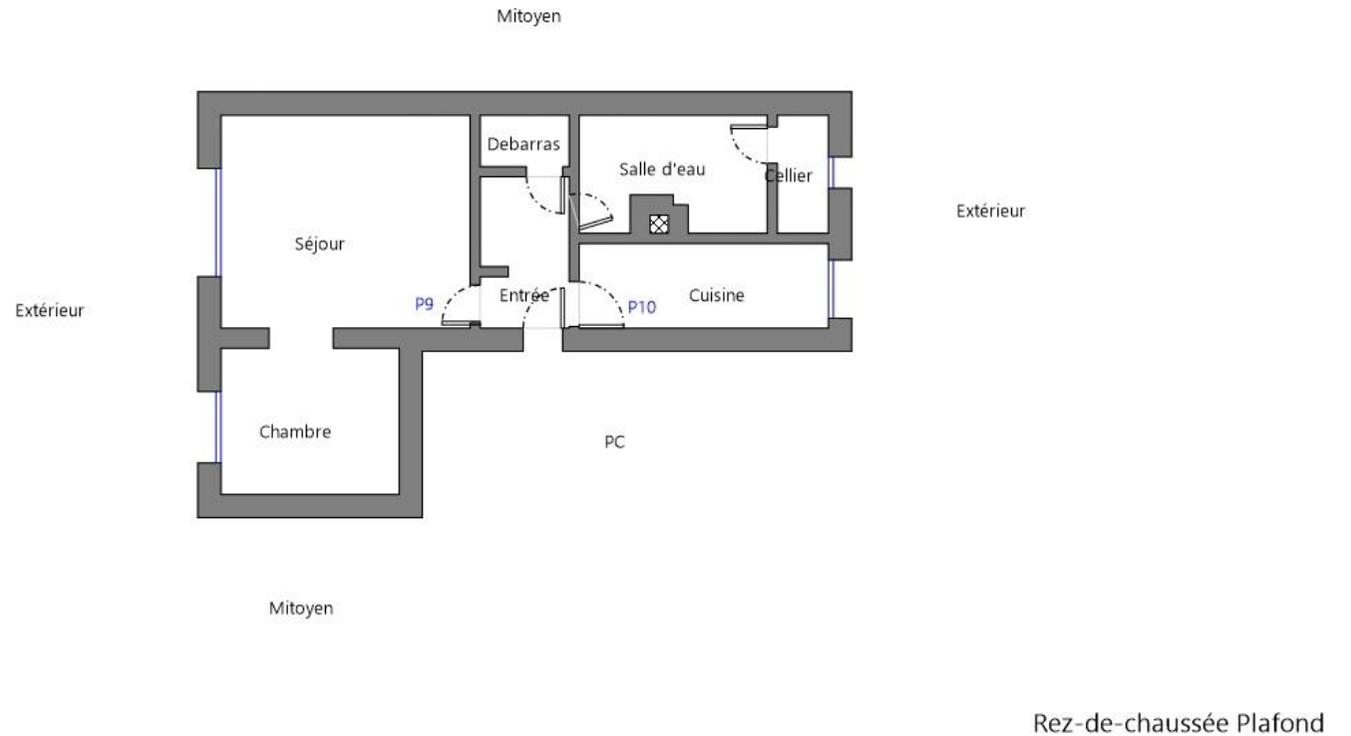
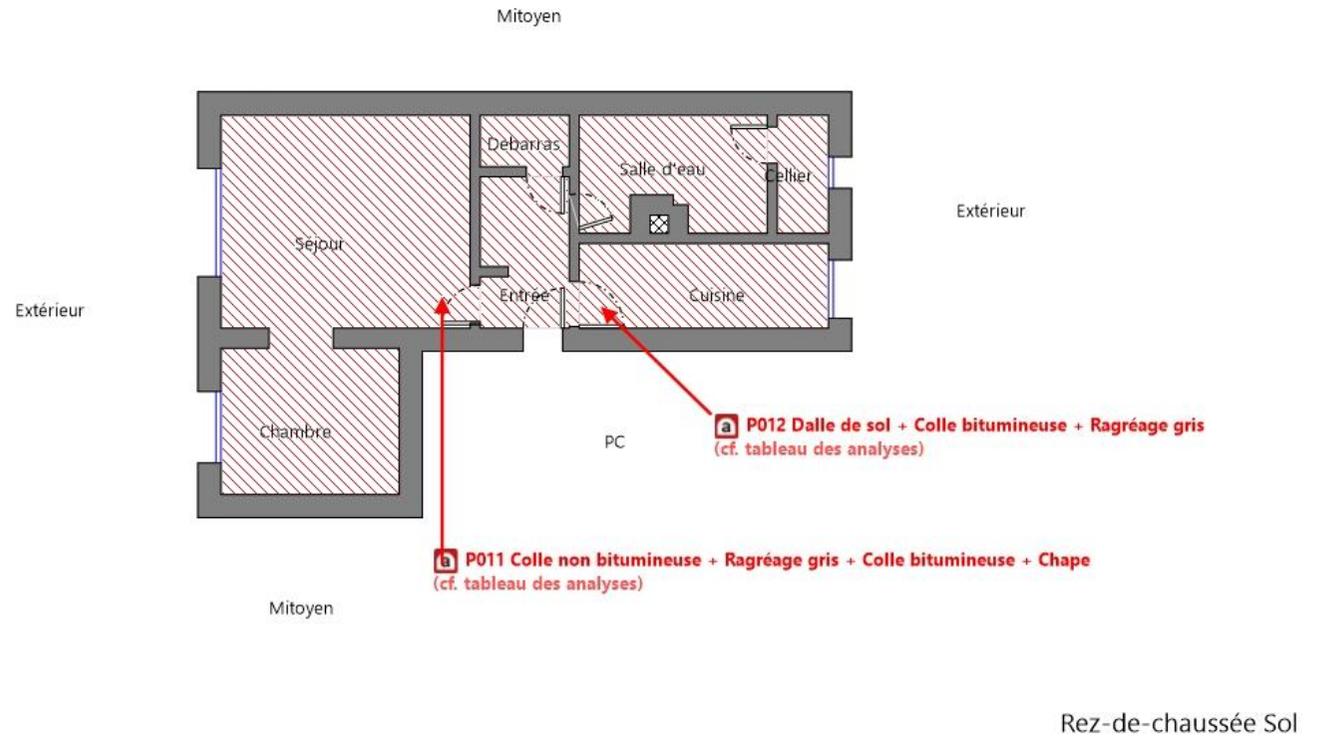
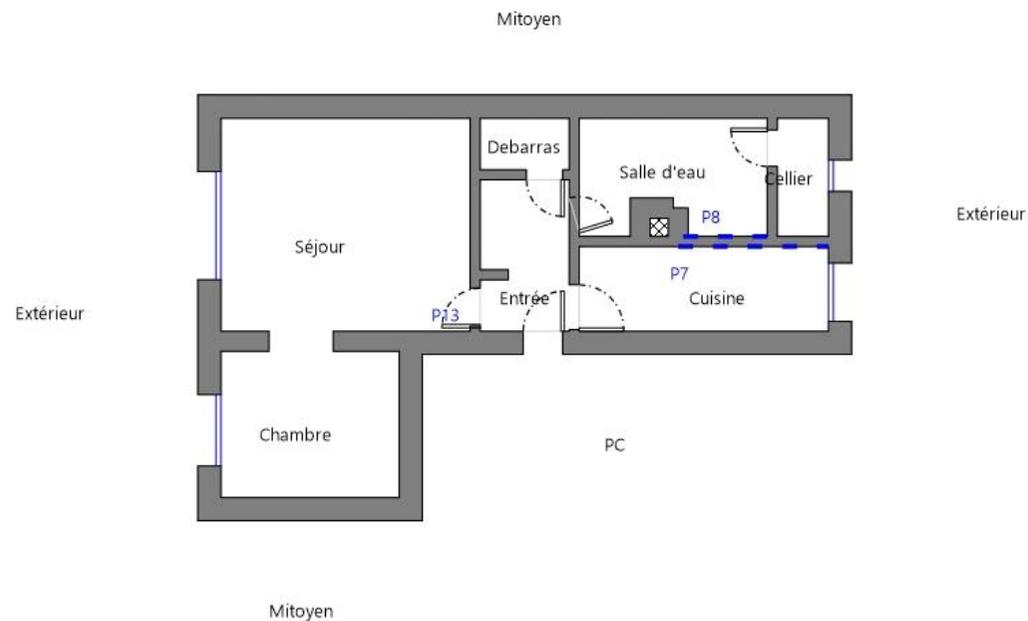
ZPSO	Niveau	Localisation	Zone	Description du prélèvement réalisé	Surface indicative
ZPSO007	Rez de chaussée	Entrée; Séjour; Chambre; Cuisine; Salle d'eau; Debarras; Cellier	Sol	<p><u>Analyse : P011</u></p> <ul style="list-style-type: none"> - Phase 1 Matériau souple de type revêtement de sol (beige) (Absence d'amiante) - Phase 2 Matériau de type colle (jaune) ; matériau semi-dur de type ragréage (gris) ; matériau de type colle bitumineux (noir) ; matériau dur de type mortier, béton, chape (gris) (Présence d'amiante) <p><u>Analyse : P012</u></p> <ul style="list-style-type: none"> - Phase 1 Matériau souple de type revêtement de sol (vert) ; matériau de type colle (jaune) (Absence d'amiante) - Phase 2 Matériau de type colle (jaune) ; matériau semi-dur de type ragréage (gris) (Absence d'amiante) - Phase 3 Matériau semi-dur de type dalle de sol (gris) (Présence d'amiante) - Phase 4 Matériau de type colle bitumineux (noir) ; matériau semi-dur (granulaire) (gris) (Présence d'amiante) 	42m ²

Dans le cas où des matériaux contenant de l'amiante ont été repérés, il convient s'il a lieu de confier le désamiantage à une entreprise certifiée. Le repérage est conforme à la réglementation dans le cadre de cette mission. Toutefois, il n'est jamais possible d'être parfaitement exhaustif, dans la mesure où un sondage n'est représentatif qu'à l'endroit précis du support investigué. Il convient donc de rester toujours très vigilant lors des travaux quant à l'éventuelle mise à jour de matériaux suspects ce qui nécessitera un repérage complémentaire.
