Rapport de Repérage Amiante Avant réalisation de travaux dans un immeuble bâti

Numéro de dossier : M7188835
Date d'intervention : 15/04/2021

13LDQ0301
27 RUE COLONNEL DE LA TOUR
77000 MELUN

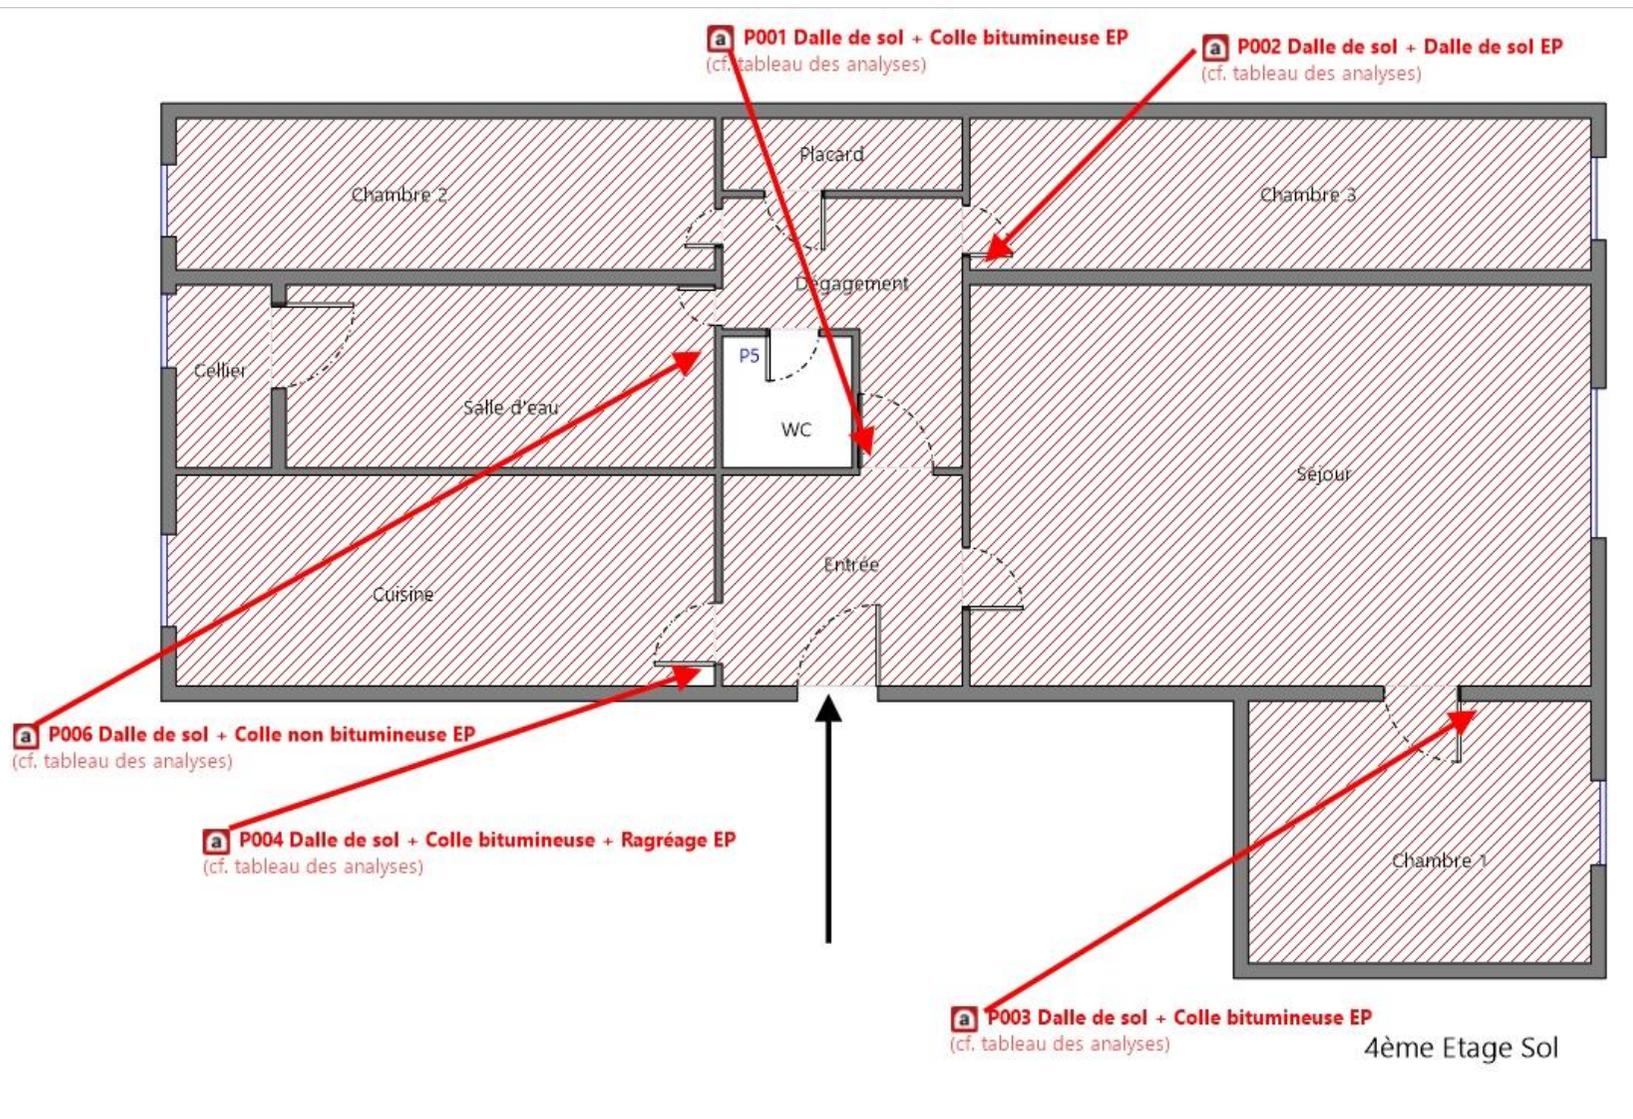
ZPSO	Niveau	Localisation	Zone	Description du prélèvement réalisé*
ZPSO001	4ème étage	Entrée; Séjour; Dégagement; Cellier; Chambre 2; Chambre 3; Placard	Sol	<p><u>Analyse : P001</u> - Phase 1 Matériau de type peinture (beige) ; matériau semi-dur de type revêtement de sol (collant) (marron) (Absence d'amiante) - Phase 2 Matériau semi-dur de type dalle de sol (bitumineux) (noir) (Présence d'amiante)</p> <p><u>Analyse : P002</u> - Phase 1 Matériau semi-dur de type revêtement de sol (collant) (marron) (Absence d'amiante) - Phase 2 Matériau semi-dur de type revêtement de sol (collant) (beige) ; matériau de type colle (jaune) (Absence d'amiante) - Phase 3 Matériau semi-dur de type dalle de sol (bitumineux) (noir) (Présence d'amiante)</p>
ZPSO002	4ème étage	Chambre 1	Sol	<p><u>Analyse : P003</u> - Phase 1 Matériau semi-dur de type revêtement de sol (vert) ; matériau de type colle (jaune) (Absence d'amiante) - Phase 2 Matériau semi-dur de type dalle de sol (bitumineux) (noir) (Présence d'amiante)</p>

ZPSO003	4ème étage	Cuisine	Sol	<p><u>Analyse : P004</u> - Phase 1 Matériau semi-dur de type dalle de sol (gris) (Présence d'amiante) - Phase 2 Matériau de type peinture (beige) ; matériau de type colle bitumineux (noir) ; matériau semi-dur de type ragréage (gris) (Présence d'amiante)</p>
ZPSO005	4ème étage	Salle d'eau	Sol	<p><u>Analyse : P006</u> - Phase 1 Matériau semi-dur de type dalle de sol (bitumineux) (noir) (Présence d'amiante) - Phase 2 Matériau de type colle (jaune) ; matériau de type colle bitumineux (noir) (Présence d'amiante)</p>

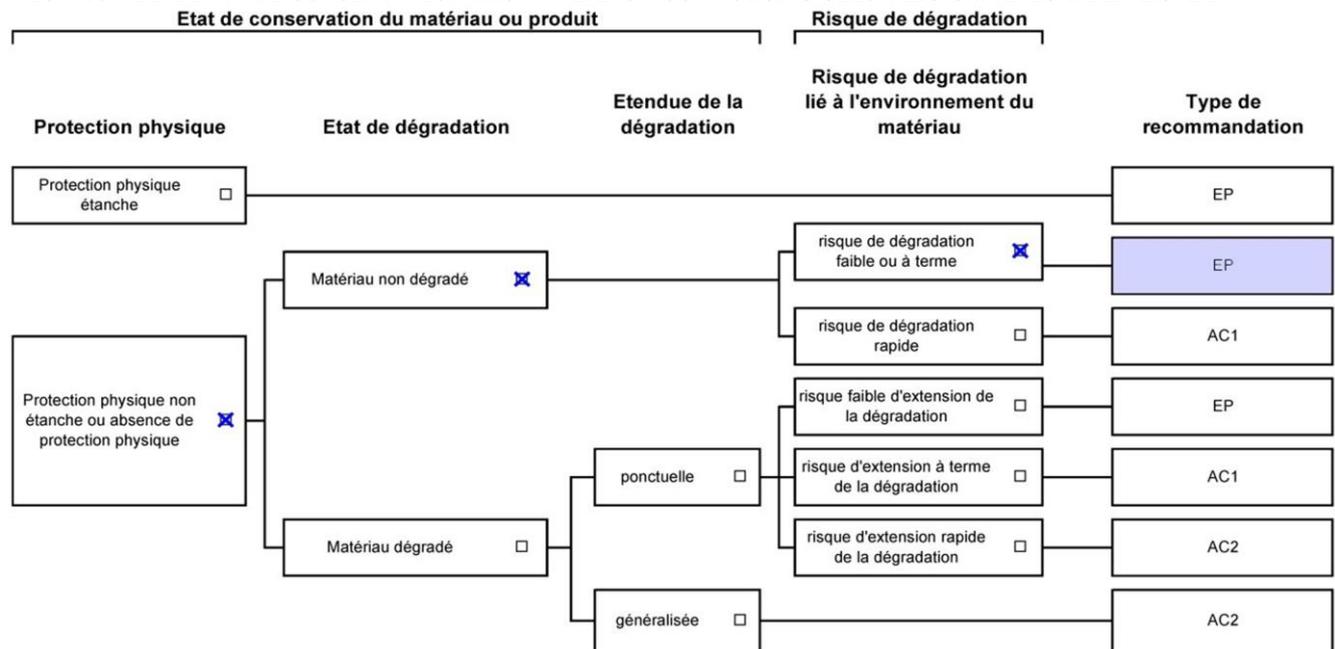
Bâtiment / local ou zone homogène : 4ème étage - Entrée

Identifiant Matériau : ZPSO001

Matériau : Dalle de sol + Colle bitumineuse + Dalle de sol + Colle bitumineuse ragréage

Résultat EP (Z-III-RF)
