Rapport de Repérage des matériaux et produits contenant de l'amiante avant réalisation de travaux dans un immeuble bâti

Numéro de dossier : MA2404065132
Rapport édité le : 22/04/2024

7 square f. couperin (13la50002)
77000 melun
Bat. N/A; Etage rdc; Porte 2

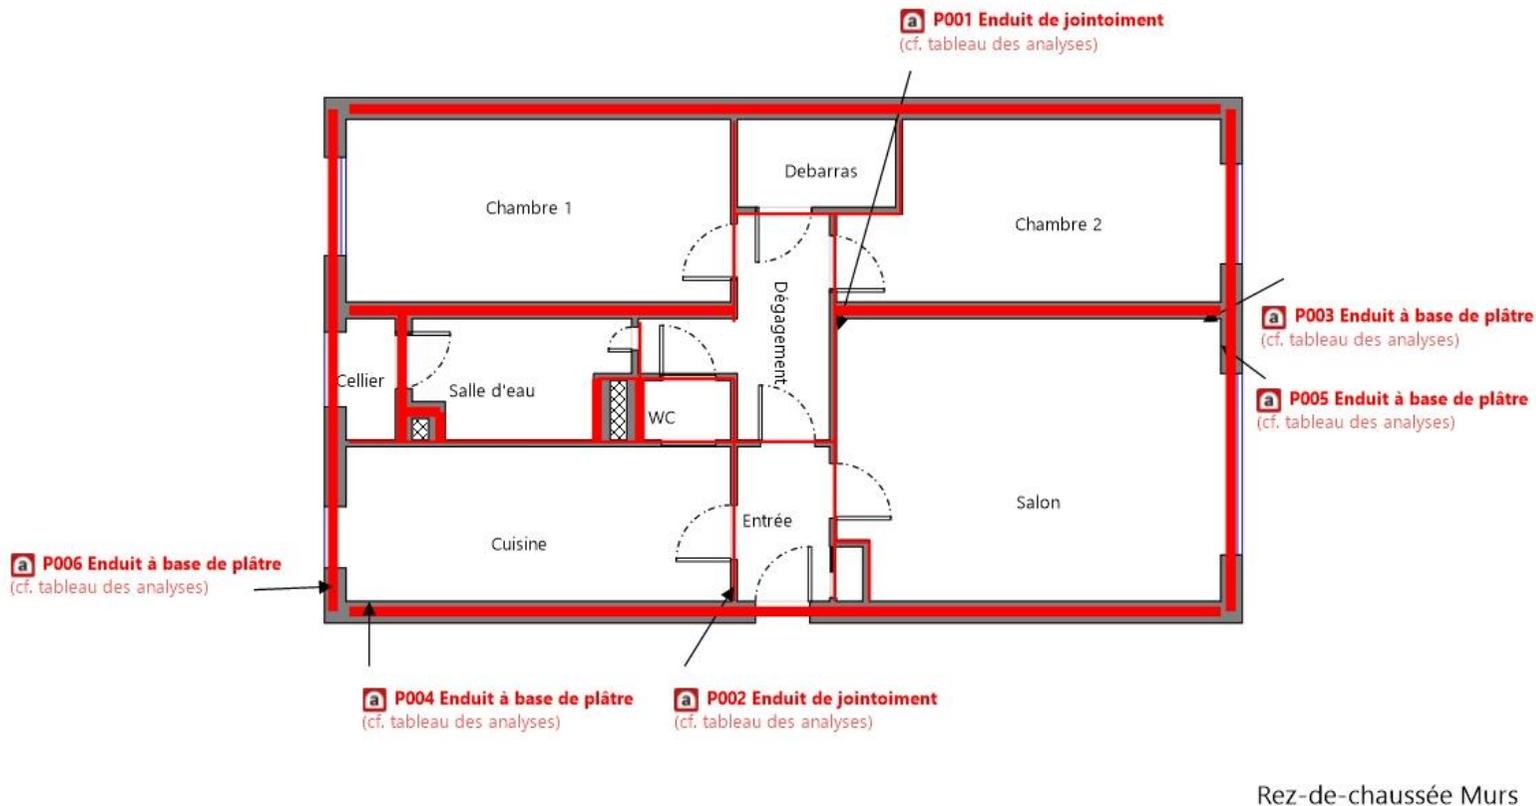
ZPSO	Niveau	Localisation	Zone	Description du prélèvement réalisé	Estimatif des quantités
ZPSO001	Rez de chaussée 2	Entrée; Cuisine; Dégagement; WC; Salle d'eau; Cellier; Chambre 1; Debarras; Chambre 2; Salon	Cloison	<p><u>Analyse : P001</u></p> <ul style="list-style-type: none"> - Phase 2 Matériau (fibreuse) (blanc) ; matériau de type peinture (blanc) ; matériau souple fibreux de type papier, carton (beige) ; matériau de type système d'enduit peinture (vert) ; matériau souple fibreux de type papier, carton (blanc) ; matériau semi-dur (blanc) ; matériau souple fibreux de type papier, carton (marron) ; matériau (fibreuse) (vert) (Présence d'amiante) - Phase 3 Matériau souple fibreux de type papier, carton (beige) (Absence d'amiante) - Phase 4 Matériau souple fibreux de type papier, carton (blanc) (Absence d'amiante) - Phase 5 Matériau souple fibreux de type papier, carton (marron) (Absence d'amiante) <p><u>Analyse : P002</u></p> <ul style="list-style-type: none"> - Phase 2 Matériau de type peinture (vert) ; matériau semi-dur de type enduit (blanc) ; matériau semi-dur (beige) ; matériau semi-dur (blanc) ; matériau souple fibreux de type papier, carton (blanc) ; matériau semi-dur (blanc) ; matériau souple fibreux de type papier, carton (beige) ; matériau semi-dur de type plâtre (fibreuse) (blanc) en traces (Présence d'amiante) - Phase 3 Matériau souple fibreux de type papier, carton (blanc) (Absence d'amiante) - Phase 4 Matériau souple fibreux de type papier, carton (beige) (Absence d'amiante) - Phase 5 Matériau semi-dur de type plâtre (fibreuse) (blanc) (Absence d'amiante) 	30,7m

ZPSO002	Rez de chaussée 2	Entrée; Cuisine; Dégagement; WC; Salle d'eau; Cellier; Chambre 1; Debarras; Chambre 2; Salon	Mur de refend	<p><u>Analyse : P003</u></p> <ul style="list-style-type: none"> - Phase 2 Matériau (fibreuse) (blanc) ; matériau de type peinture (blanc) ; matériau souple fibreux de type papier, carton (blanc) ; matériau de type peinture (vert) ; matériau semi-dur (blanc) ; matériau semi-dur (beige) (Présence d'amiante) - Phase 3 Matériau souple fibreux de type papier, carton (blanc) (Absence d'amiante) <p><u>Analyse : P004</u></p> <ul style="list-style-type: none"> - Matériau de type système d'enduit peinture (vert) ; matériau semi-dur (beige) (Présence d'amiante) 	37,7m
ZPSO003	Rez de chaussée 2	Cuisine; Cellier; Chambre 1; Chambre 2; Salon	Mur donnant sur extérieur	<p><u>Analyse : P005</u></p> <ul style="list-style-type: none"> - Phase 2 Matériau (fibreuse) (blanc) ; matériau de type peinture (blanc) ; matériau souple fibreux de type papier, carton (blanc) ; matériau semi-dur (blanc) ; matériau semi-dur (beige) ; matériau (fibreuse) (vert) (Présence d'amiante) - Phase 3 Matériau souple fibreux de type papier, carton (blanc) (Absence d'amiante) <p><u>Analyse : P006</u></p> <ul style="list-style-type: none"> - Matériau de type système d'enduit peinture (vert) ; matériau semi-dur (blanc) (Présence d'amiante) 	9,9m

ZPSO004	Rez de chaussée 2	Entrée; Cuisine; Dégagement; WC; Salle d'eau; Cellier; Chambre 1; Debarras	Plafond	<p><u>Analyse : P007</u></p> <ul style="list-style-type: none"> - Matériau de type système d'enduit peinture (blanc) ; matériau semi-dur (beige) (Présence d'amiante) <p><u>Analyse : P008</u></p> <ul style="list-style-type: none"> - Matériau de type système d'enduit peinture (vert) ; matériau semi-dur (gris) en traces (Présence d'amiante) 	20,5m ² + 3m
ZPSO005	Rez de chaussée 2	Salon	Plafond	<p><u>Analyse : P009</u></p> <ul style="list-style-type: none"> - Matériau de type polystyrène (blanc) ; matériau de type système d'enduit peinture (bleu) ; matériau semi-dur (gris) en traces (Présence d'amiante) 	9,3m ²
ZPSO006	Rez de chaussée 2	Chambre 2	Plafond	<p><u>Analyse : P010</u></p> <ul style="list-style-type: none"> - Matériau de type système d'enduit peinture (blanc) ; matériau semi-dur (gris) en traces ; matériau de type polystyrène (blanc) (Présence d'amiante) 	7,5m ²

ZPSO	Niveau	Localisation	Zone	Description du prélèvement réalisé	Estimatif des quantités
ZPSO007	Rez de chaussée 2	Entrée; Dégagement; Chambre 1; Debarras; Chambre 2; Salon	Sol	<p><u>Analyse : P011</u></p> <ul style="list-style-type: none"> - Phase 1 Matériau semi-dur de type dalle de sol (gris) (Présence d'amiante) - Phase 2 Matériau de type colle (fibreuse) (bitumineux) (noir) ; matériau semi-dur (gris) en traces (Présence d'amiante) <p><u>Analyse : P012</u></p> <ul style="list-style-type: none"> - Phase 1 Matériau semi-dur de type dalle de sol (gris) (Présence d'amiante) - Phase 2 Matériau de type colle (fibreuse) (bitumineux) (noir) ; matériau semi-dur (blanc) (Présence d'amiante) 	18,4m2 + 12,5m

Dans le cas où des matériaux contenant de l'amiante ont été repérés, il convient s'il a lieu de confier le désamiantage à une entreprise certifiée. Le repérage est conforme à la réglementation dans le cadre de cette mission. Toutefois, il n'est jamais possible d'être parfaitement exhaustif, dans la mesure où un sondage n'est représentatif qu'à l'endroit précis du support investigué. Il convient donc de rester toujours très vigilant lors des travaux quant à l'éventuelle mise à jour de matériaux suspects ce qui nécessitera un repérage complémentaire.
