# Rapport de Repérage des matériaux et produits contenant de l'amiante avant réalisation de travaux dans un immeuble bâti

Numéro de dossier : MA2403053788  
Rapport édité le : 29/04/2024

3 avenue Antoine de saint Exupéry  
77000 MELUN  
Cage :BF; Etage 1; Porte 1

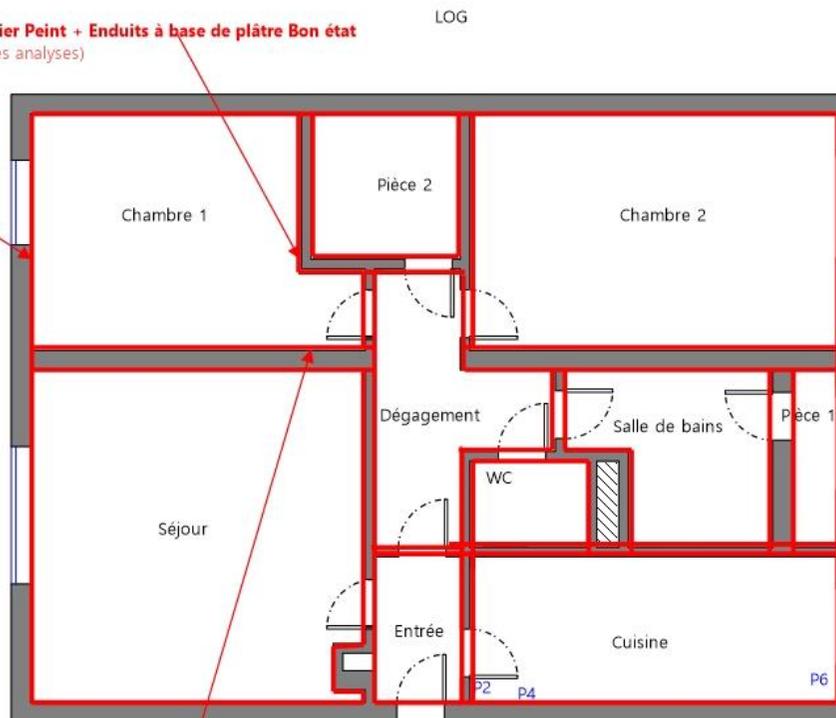
Murs

**a P005 Peinture + Enduit à base de plâtre Bon état**  
 (cf. tableau des analyses)

**a P001 Papier Peint + Enduits à base de plâtre Bon état**  
 (cf. tableau des analyses)

**a P003 Peinture + Enduit à base de plâtre Bon état**  
 (cf. tableau des analyses)

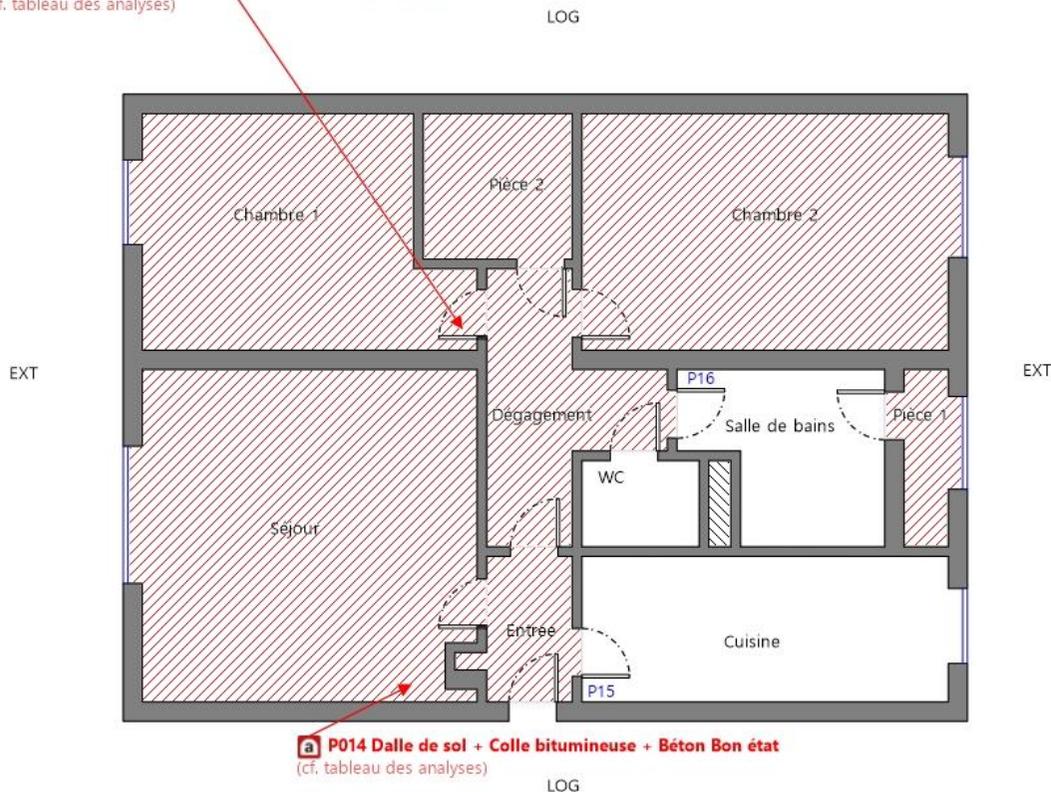
**a P013 Dalle de sol + Colle bitumineuse + Ragréage (gris) Bon état**  
 (cf. tableau des analyses)

**a P014 Dalle de sol + Colle bitumineuse + Béton Bon état**  
 (cf. tableau des analyses)
