Rapport de Repérage des matériaux et produits contenant de l'amiante avant réalisation de travaux dans un immeuble bâti

Numéro de dossier : MA2405085238
Rapport édité le : 06/06/2024

10 Square Prosper Mérimée
77000 Melun
Bat. 10; Etage rdc; Porte 2

Lot numéro 13lcg0002,

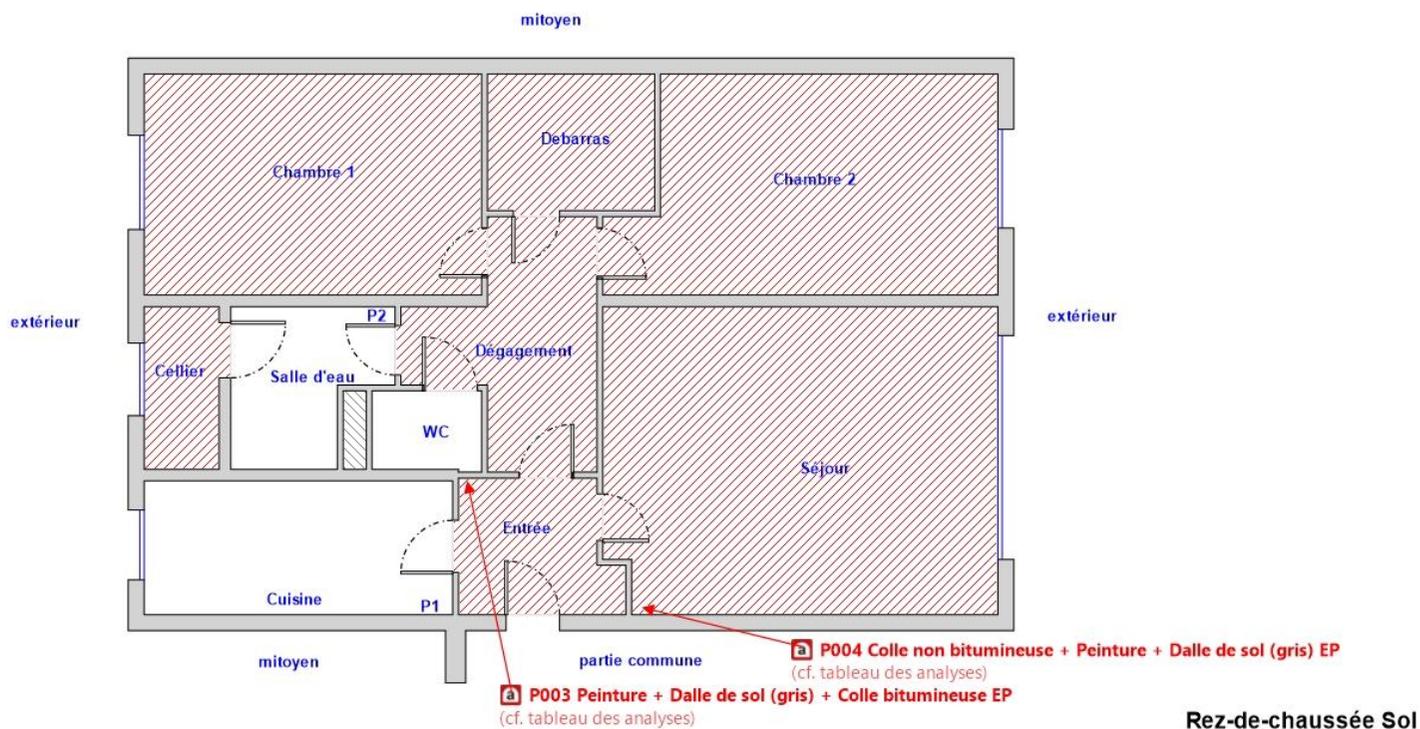
Planche de repérage des matériaux et produits amiantés
Affaire	MA2405085238
Opération	MATEUS gregory
Site	10 Square Prosper Mérimée (13lcg0002)
	77000
	Melun
Date de réalisation	06/06/2024
Matériaux et produits contenant de l'amiante	
	Surface amianté
	Linéaire / paroi amianté (type 1)
	Linéaire / paroi amianté (type 2)
	Conduit amianté
Sondages destructifs / Prélèvements	
	Prélèvement Positif
	Prélèvement négatif
	Sondage destructif
Types de murs	
	Mur Porteur
	Mur Cloison (type 1)
	Mur Cloison (type 2)
	Gaine technique
Éléments ou pièces non visités	
	Local non visité
	Élément non visité

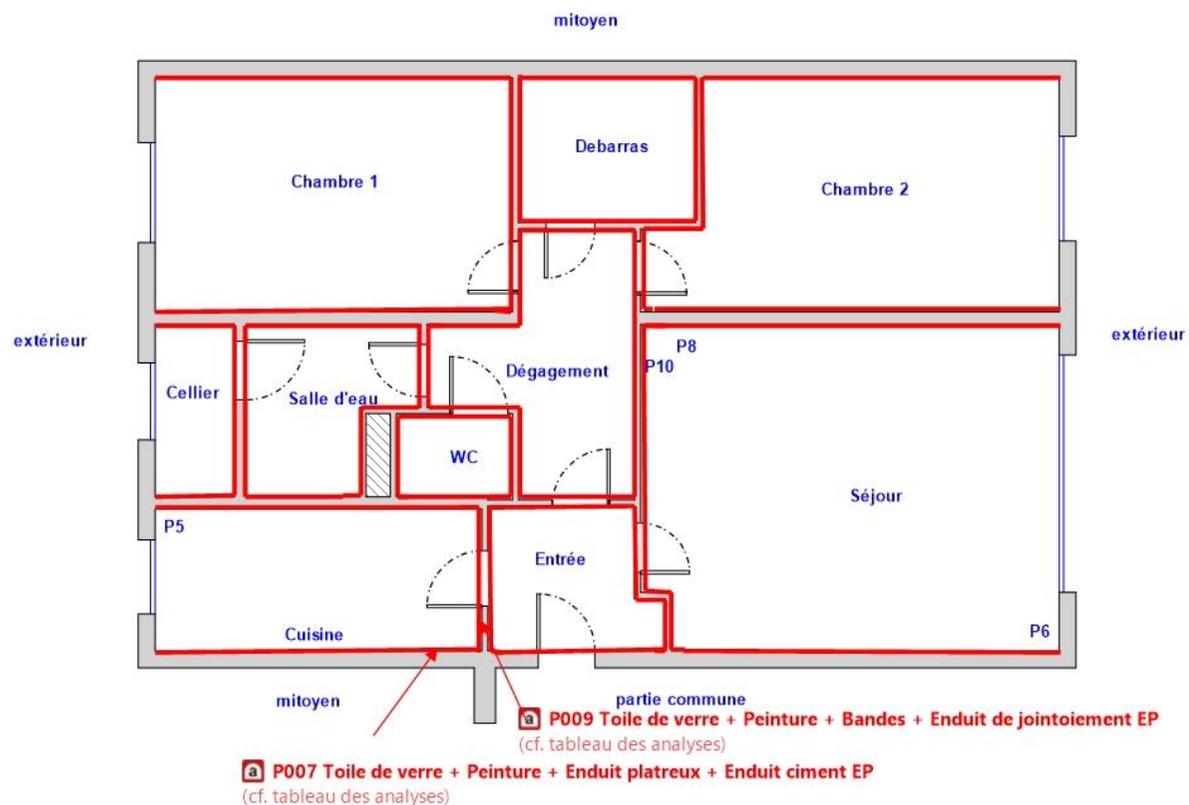
Planche de repérage des matériaux et produits amiantés
Affaire	MA2405085238
Opération	MATEUS gregory
Site	10 Square Prosper Mérimée (13lcg0002)
	77000
	Melun
Date de réalisation	06/06/2024
Matériaux et produits contenant de l'amiante	
	Surface amianté
	Linéaire / paroi amianté (type 1)
	Linéaire / paroi amianté (type 2)
	Conduit amianté
Sondages destructifs / Prélèvements	
	Prélèvement Positif
	Prélèvement négatif
	Sondage destructif
Types de murs	
	Mur Porteur
	Mur Cloison (type 1)
	Mur Cloison (type 2)
	Gaine technique
Éléments ou pièces non visités	
	Local non visité
	Élément non visité

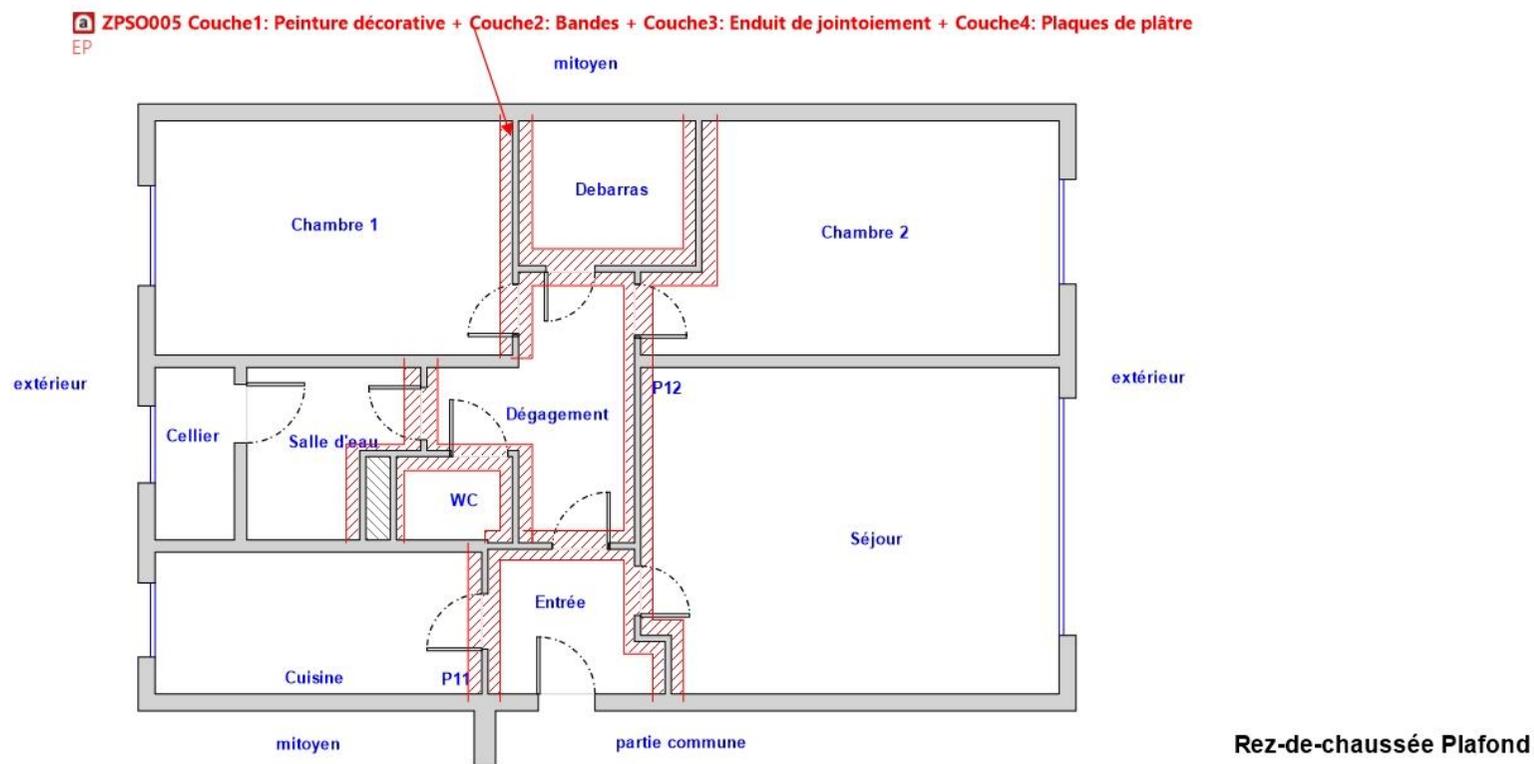
Planche de repérage des matériaux et produits amiantés
Affaire	MA2405085238
Opération	MATEUS gregory
Site	10 Square Prosper Mérimée (13lcg0002)
	77000
	Melun
Date de réalisation	06/06/2024
Matériaux et produits contenant de l'amiante	
	Surface amianté
	Linéaire / paroi amianté (type 1)
	Linéaire / paroi amianté (type 2)
	Conduit amianté
Sondages destructifs / Prélèvements	
	Prélèvement Positif
	Prélèvement négatif
	Sondage destructif
Types de murs	
	Mur Porteur
	Mur Cloison (type 1)
	Mur Cloison (type 2)
	Gaine technique
Éléments ou pièces non visités	
	Local non visité
	Élément non visité

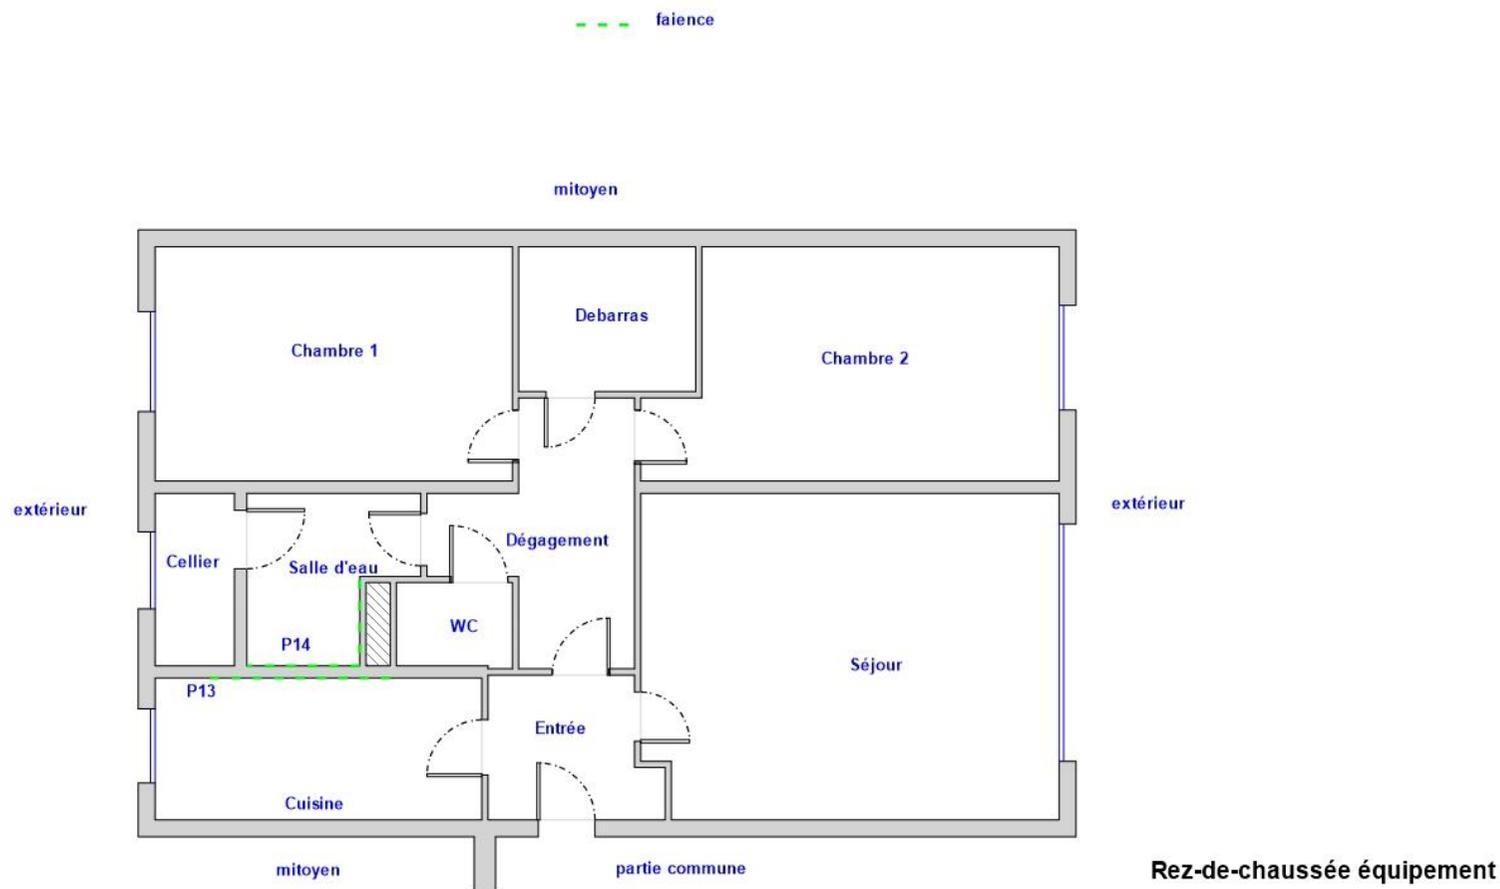
Planche de repérage des matériaux et produits amiantés
Affaire	MA2405085238
Opération	MATEUS gregory
Site	10 Square Prosper Mérimée (13lcg0002)
	77000 Melun
Date de réalisation	06/06/2024
Matériaux et produits contenant de l'amiante	
	Surface amianté
	Linéaire / paroi amianté (type 1)
	Linéaire / paroi amianté (type 2)
	Conduit amianté
Sondages destructifs / Prélèvements	
	Prélèvement Positif
	Prélèvement négatif
	Sondage destructif
Types de murs	
	Mur Porteur
	Mur Cloison (type 1)
	Mur Cloison (type 2)
	Gaine technique
Éléments ou pièces non visités	
	Local non visité
	Élément non visité
