Rapport de Repérage des matériaux et produits contenant de l'amiante avant réalisation de travaux dans un immeuble bâti

Numéro de dossier : MA2402025853_c01
Rapport édité le : 28/02/2024

13 SQUARE P MERIMEE
77000 MELUN
Bat. 13; Etage 1; Porte 1

Lot numéro 13lcj0101,

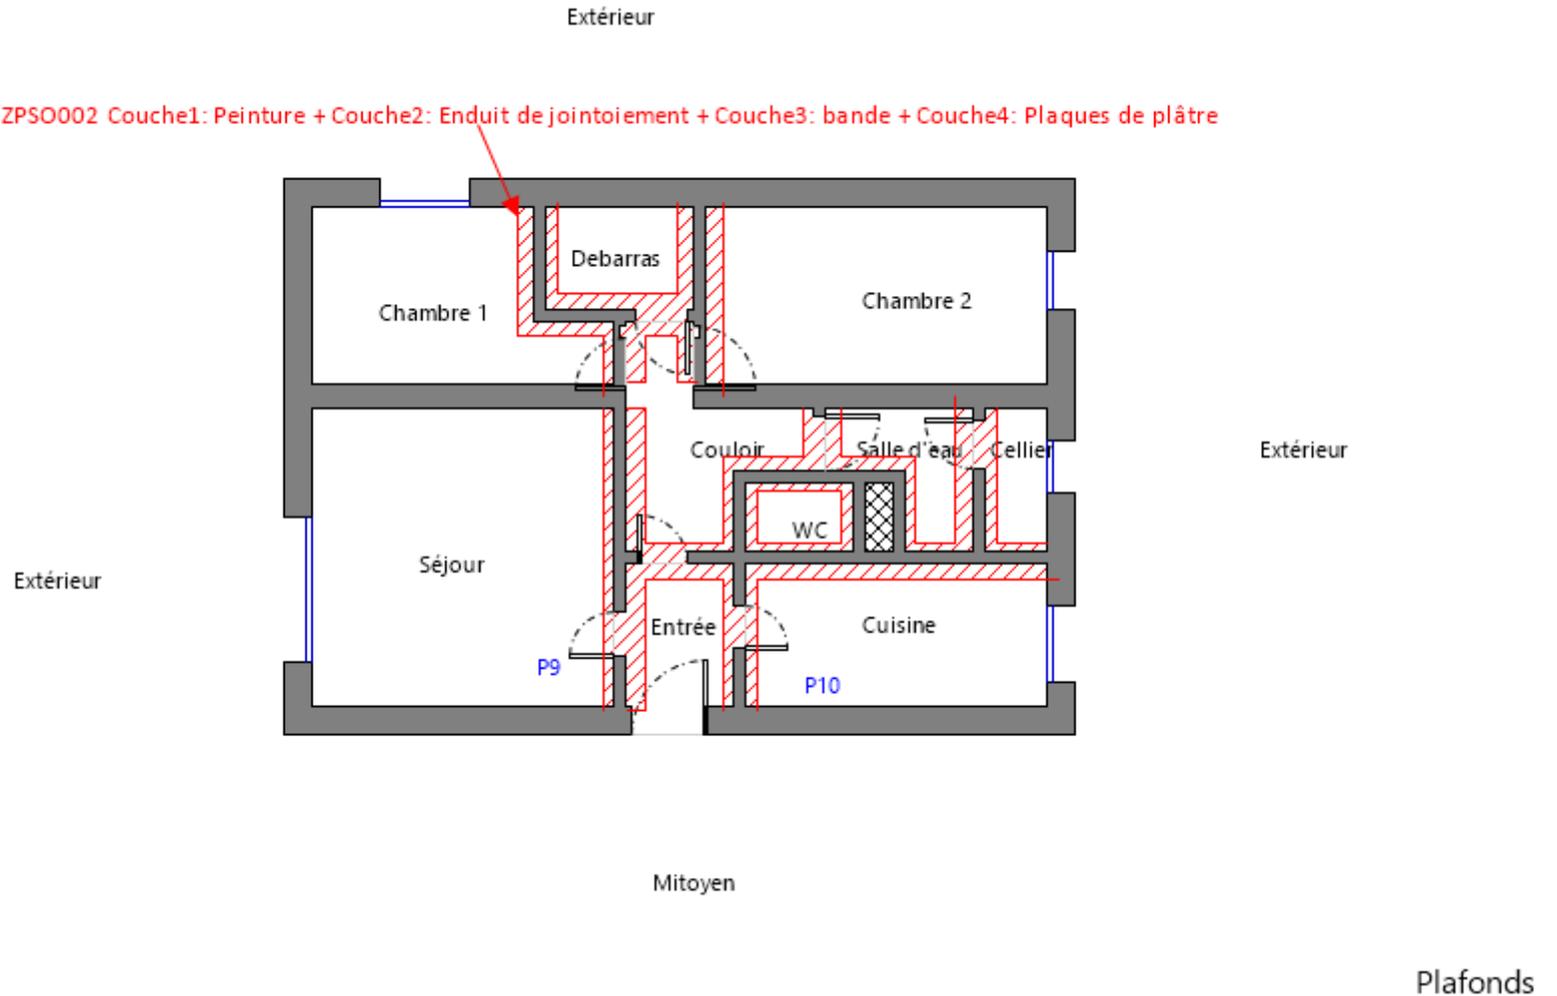
| ZPSO | Niveau | Localisation | Zone | Description du prélèvement réalisé | Surface indicative |
|---|---|--|---|---|---|
| ZPSO002 | 1er étage | Entrée; Séjour; Couloir; Chambre 1; Chambre 2; Debarras; Salle d'eau; Cellier; WC; Cuisine | Cloisons avec liaisons sur murs et plafonds | <p><u>Analyse : P003</u></p> <ul style="list-style-type: none"> - Phase 2 Matériau de type maillage de fibres et liant (blanc) ; matériau de type système d'enduit peinture (blanc) ; matériau souple fibreux de type papier, carton (blanc) ; matériau semi-dur de type enduit (beige) (Présence d'amiante) - Phase 3 Matériau souple fibreux de type papier, carton (blanc) (Absence d'amiante) - Phase 4 Matériau semi-dur de type plaque (plâtreux) (marron) (Absence d'amiante) <p><u>Analyse : P004</u></p> <ul style="list-style-type: none"> - Phase 2 Matériau de type maillage de fibres et liant (blanc) ; matériau de type système d'enduit peinture (blanc) ; matériau de type système d'enduit peinture (rose) ; matériau souple fibreux de type papier, carton (beige) ; matériau semi-dur de type enduit (beige) (Présence d'amiante) - Phase 3 Matériau souple fibreux de type papier, carton (beige) (Absence d'amiante) - Phase 4 Matériau semi-dur de type plaque (plâtreux) (marron) (Absence d'amiante) | 130m2 |

a ZPSO002 Couche1: Peinture + Couche2: Enduit de jointoiment + Couche3: bande + Couche4: Plaques de plâtre
