Rapport de Repérage des matériaux et produits contenant de l'amiante avant réalisation de travaux dans un immeuble bâti

Numéro de dossier : MA2310182136
Rapport édité le : 06/11/2023

7 AVENUE CHARLES PEGUY
77000 MELUN
Etage 1; Porte 5

Lot numéro 13ldm0105,

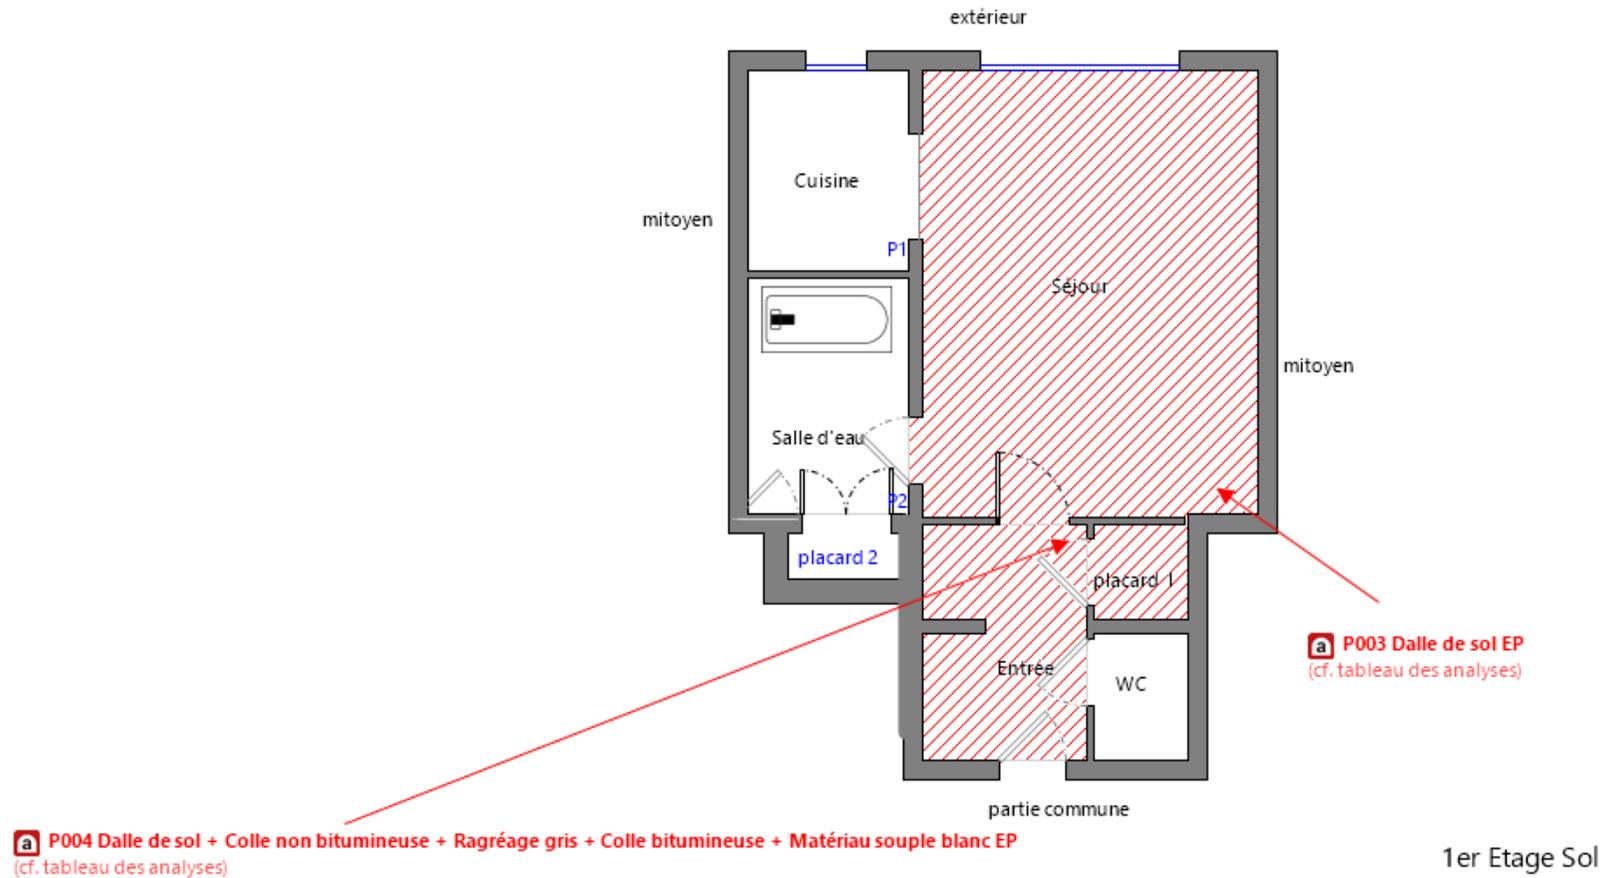
ZPSO	Niveau	Localisation	Zone	Description du prélèvement réalisé	Surface indicative
ZPSO002	1er étage	Entrée; placard 1; Séjour	Sol	<p>Analyse : P003</p> <ul style="list-style-type: none"> - Phase 2 Matériau souple de type revêtement de sol (fibreuse) (marron) ; matériau de type colle (jaune) (Absence d'amiante) - Phase 3 Matériau semi-dur de type dalle de sol (gris) (Présence d'amiante) - Phase 4 Matériau semi-dur de type ragréage (gris) ; matériau semi-dur (blanc) (Absence d'amiante) <p>Analyse : P004</p> <ul style="list-style-type: none"> - Phase 2 Matériau de type peinture (blanc) en traces ; matériau souple de type revêtement de sol (fibreuse) (marron) (Absence d'amiante) - Phase 3 Matériau semi-dur de type dalle de sol (gris) (Présence d'amiante) - Phase 4 Matériau de type colle (jaune) ; matériau semi-dur de type ragréage (gris) ; matériau de type colle (bitumineux) (noir) ; matériau souple (blanc) (Présence d'amiante) 	22m2

Dans le cas où des matériaux contenant de l'amiante ont été repérés, il convient s'il a lieu de confier le désamiantage à une entreprise certifiée. Le repérage est conforme à la réglementation dans le cadre de cette mission. Toutefois, il n'est jamais possible d'être parfaitement exhaustif, dans la mesure où un sondage n'est représentatif qu'à l'endroit précis du support investigué. Il convient donc de rester toujours très vigilant lors des travaux quant à l'éventuelle mise à jour de matériaux suspects ce qui nécessitera un repérage complémentaire.

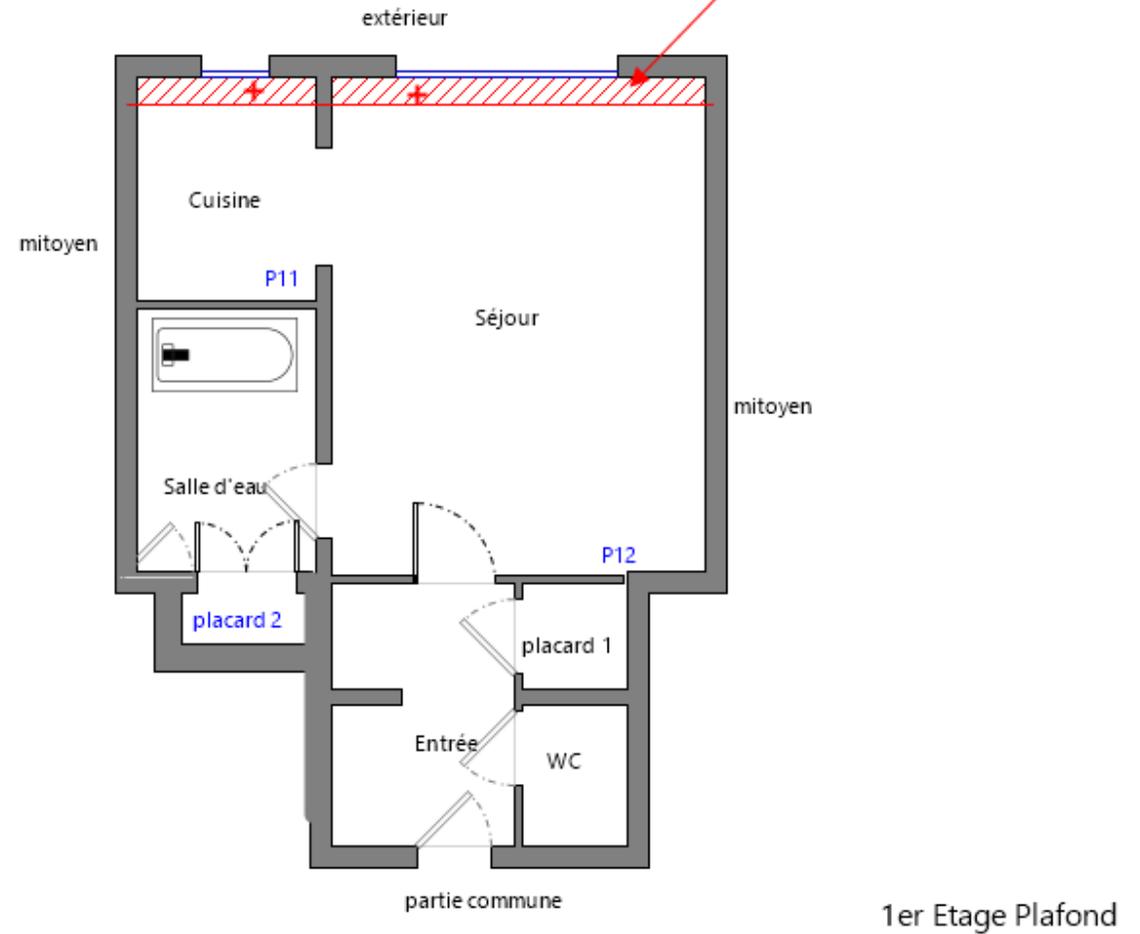
ZPSO003	1er étage	Cuisine; Séjour	Doublages avec liaisons sur murs et plafonds	<p>Analyse : P005</p> <ul style="list-style-type: none"> - Phase 2 Matériau de type maillage de fibres et liant (blanc) ; matériau semi-dur (blanc) ; matériau souple fibreux de type papier, carton (marron) (Présence d'amiante) - Phase 3 Matériau souple fibreux de type papier, carton (marron) (Absence d'amiante) <p>Analyse : P006</p> <ul style="list-style-type: none"> - Phase 2 Matériau de type maillage de fibres et liant (blanc) ; matériau de type système d'enduit peinture (beige) ; matériau souple fibreux de type papier, carton (blanc) ; matériau souple fibreux de type papier, carton (gris) (Présence d'amiante) - Phase 3 Matériau souple fibreux de type papier, carton (blanc) (Absence d'amiante) - Phase 4 Matériau souple fibreux de type papier, carton (gris) (Absence d'amiante) 	13m2

ZPS0003 Couche1: Peinture décorative + Couche2: Enduit de jointoiment + Couche3: Bandes + Couche4: plaques de plâtre
EP
