## Rapport de Repérage des matériaux et produits contenant de l'amiante avant réalisation de travaux dans un immeuble bâti

Numéro de dossier : MA2401004275  
Rapport édité le : 19/01/2024

31 Rue du Colonel de Latour  
77000 Melun  
Bat. 31; Etage 3; Porte 2

Lot numéro 13lds0302,

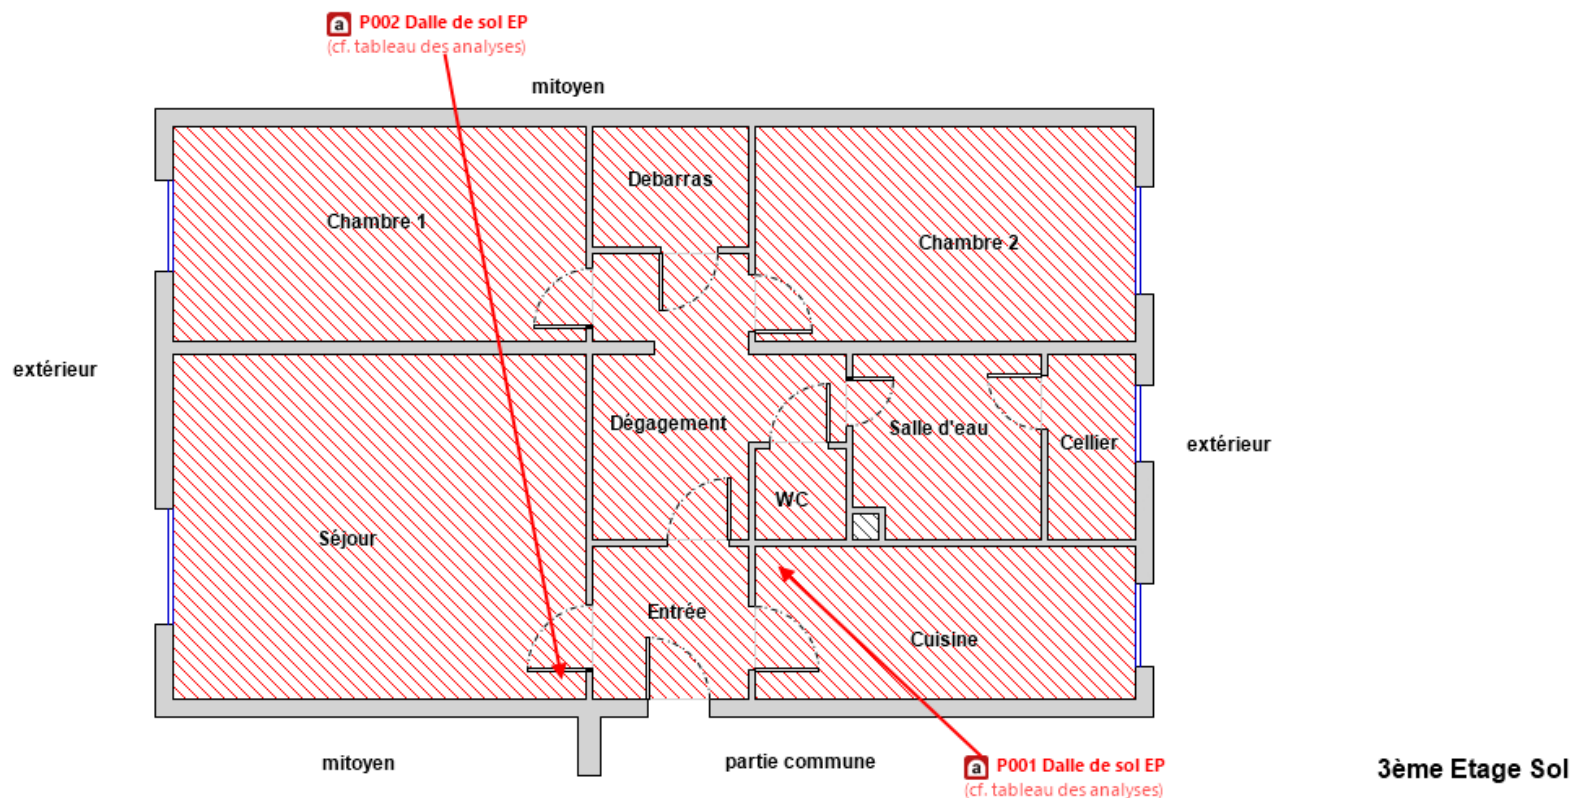
| | <b>Planche de repérage des matériaux et produits amiantés</b> |

| ZPSO | Niveau | Localisation | Zone | Description du prélèvement réalisé | Surface indicative |
|---|---|---|---|---|---|
| ZPSO001 | 3ème étage | Entrée; Séjour; Chambre 1; Chambre 2; Debarras; WC; Salle d'eau; Cellier; Cuisine; Dégagement | Sol | <p><u>Analyse : P001</u></p> <ul style="list-style-type: none"> <li>- Phase 2 Matériau souple de type revêtement de sol (fibreuse) (jaune) (Absence d'amiante)</li> <li>- Phase 3 Matériau de type colle (jaune) ; matériau semi-dur de type ragréage (gris) ; matériau de type peinture (blanc) en traces (Absence d'amiante)</li> <li>- Phase 4 Matériau semi-dur de type dalle de sol (gris) (Présence d'amiante)</li> </ul> <p><u>Analyse : P002</u></p> <ul style="list-style-type: none"> <li>- Phase 2 Matériau semi-dur de type dalle de sol (noir) (Présence d'amiante)</li> <li>- Phase 3 Matériau semi-dur (granulaire) (gris) ; matériau de type peinture (blanc) en traces (Absence d'amiante)</li> </ul> | 60m2 |
