## Rapport de Repérage des matériaux et produits contenant de l'amiante avant réalisation de travaux dans un immeuble bâti

Numéro de dossier : MA2402023765  
Rapport édité le : 18/03/2024

14 Rue du Colonel Picot (13lc40301 - 1)  
77000 Melun  
Bat. N/A; Etage 3; Porte 1

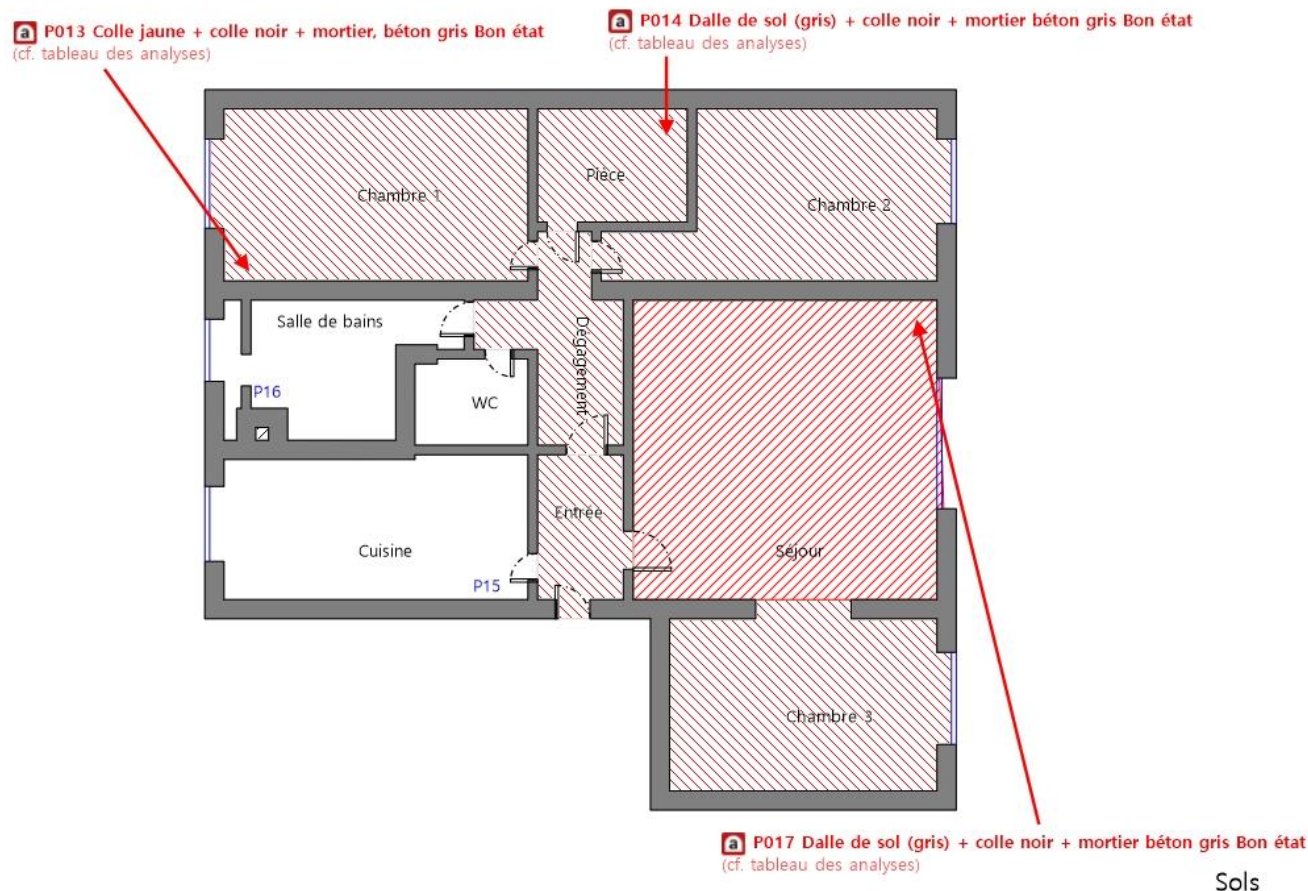
Plafond

| ZPSO | Niveau | Localisation | Zone | Description du prélèvement réalisé | Surface indicative |
|---|---|---|---|---|---|
| ZPSO009 | Chambre 1<br>--<br>Chambre 2<br>--<br>Chambre 3<br>--<br>Entrée<br>--<br>Dégagement<br>--<br>Pièce | Chambre 1<br>--<br>Chambre 2<br>--<br>Chambre 3<br>--<br>Entrée<br>--<br>Dégagement<br>--<br>Pièce | Sol | Analyse : P013<br>- Phase 1 Matériau semi-dur de type dalle de sol (beige) (Absence d'amiante)<br>- Phase 2 Matériau de type colle (jaune) ; matériau de type colle bitumineux (noir) ; matériau dur de type mortier, béton, chape (gris) (Présence d'amiante)<br>Analyse : P014<br>- Phase 1 Matériau semi-dur de type dalle de sol (gris) (Présence d'amiante)<br>- Phase 2 Matériau de type colle bitumineux (noir) ; matériau dur de type mortier, béton, chape (gris) (Présence d'amiante) | 34m² |
| ZPSO011 | Séjour | Séjour | Sol | Analyse : P017<br>- Phase 1 Matériau souple de type revêtement de sol (marron) (Absence d'amiante)<br>- Phase 2 Matériau semi-dur de type dalle de sol (gris) (Présence d'amiante)<br>- Phase 3 Matériau de type colle bitumineux (noir) ; matériau dur de type mortier, béton, chape (gris) (Présence d'amiante) | 12m² |
