Rapport de repérage des matériaux et produits contenant de l'amiante avant réalisation de travaux dans un immeuble bâti

2
12 square de l'orient esc DK
77000 MELUN

Référence du dossier : Diffus OPH77

13LDK0902 23/10/2020 - 02:51

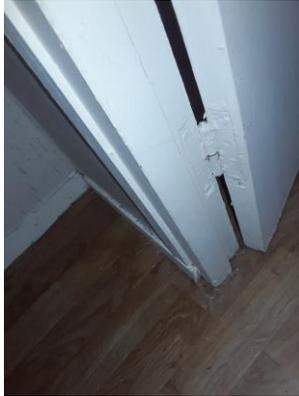
Identification : P008
Pièce et étage : Chambre 1 R+9
Localisation : Sol
Parties d'ouvrages ou de composants : Revêtements de sols (Sous-couches (carton, feutre, -) des revêtements souples)
Descriptif Laboratoire : Revêtement cassant marron avec couche fibreuse et poussières + colle polymère jaune non séparable
Résultat (justification) : Amiante non détectée (RESULTAT ANALYSE)

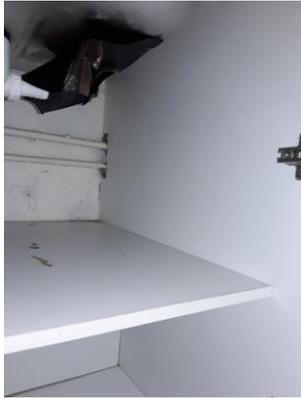
Identification : P011
Pièce et étage : Cuisine R+9
Localisation : Sous évier
Parties d'ouvrages ou de composants : Portes de placard, baignoires et éviers métalliques (Plaques souples bitumineuses antivibratiles)
Descriptif Laboratoire : Matériau bitumineux noir
Résultat (justification) : Amiante non détectée (RESULTAT ANALYSE)

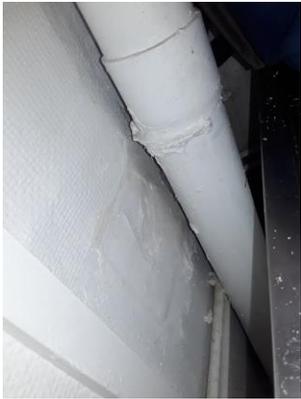
Identification : P012
Pièce et étage : Cuisine R+9
Localisation : Réseaux de distribution
Parties d'ouvrages ou de composants : Autres (Peinture)
Descriptif Laboratoire : Peintures multiples en vrac
Résultat (justification) : Amiante non détectée (RESULTAT ANALYSE)
