## Rapport de Repérage des matériaux et produits contenant de l'amiante avant réalisation de travaux dans un immeuble bâti

Numéro de dossier : MA2211177540  
Rapport édité le : 28/11/2022

47 AVENUE A DE SAINT EXUPERY  
(13LB60201)  
77000 MELUN  
Cage :B6; Etage 2; Porte 201  
Lot numéro 13LB60201,

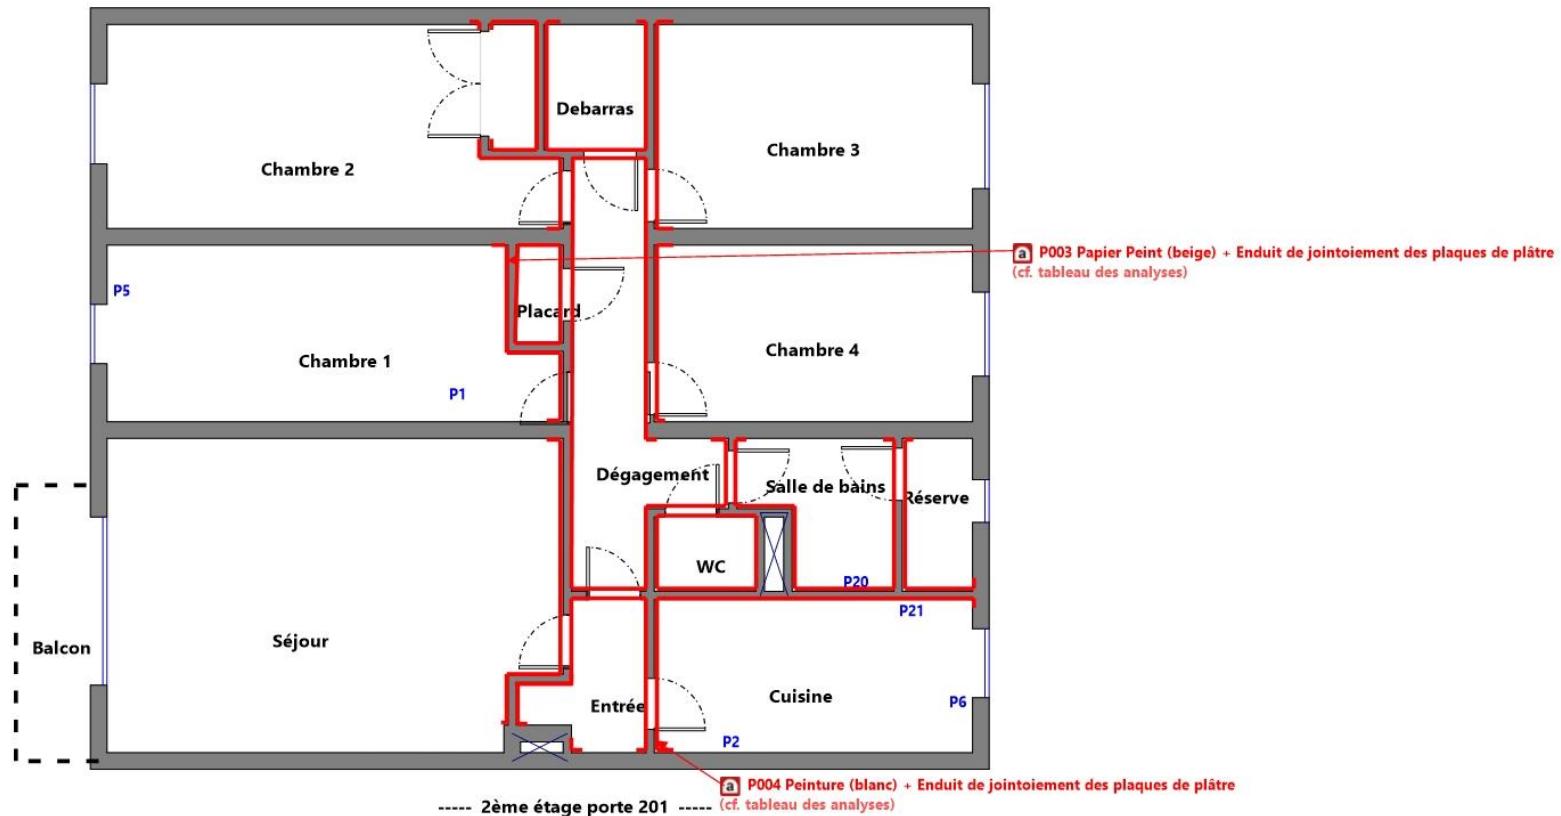
Planche de repérage des matériaux et produits amiante
Affaire	MA2211177540
Opération	DA MOTA GOMES telmo
Site	47 AVENUE A DE SAINT EXUPERY (13LB60201) 77000 MELUN
Date de réalisation	28/11/2022
<b>Matériaux et produits contenant de l'amiante</b>	
	Surface amiante
	Linéaire / paroi amiante (type 1)
	Linéaire / paroi amiante (type 2)
	Conduit amiante
<b>Sondages destructifs / Prélèvements</b>	
	Px Prélèvement Positif
	Px Prélèvement négatif
	S Sondage destructif
<b>Types de murs</b>	
	Mur Porteur
	Mur Cloison (type 1)
	Mur Cloison (type 2)
	Gaine technique
<b>Eléments ou pièces non visités</b>	
	Local non visité
	Elément non visité

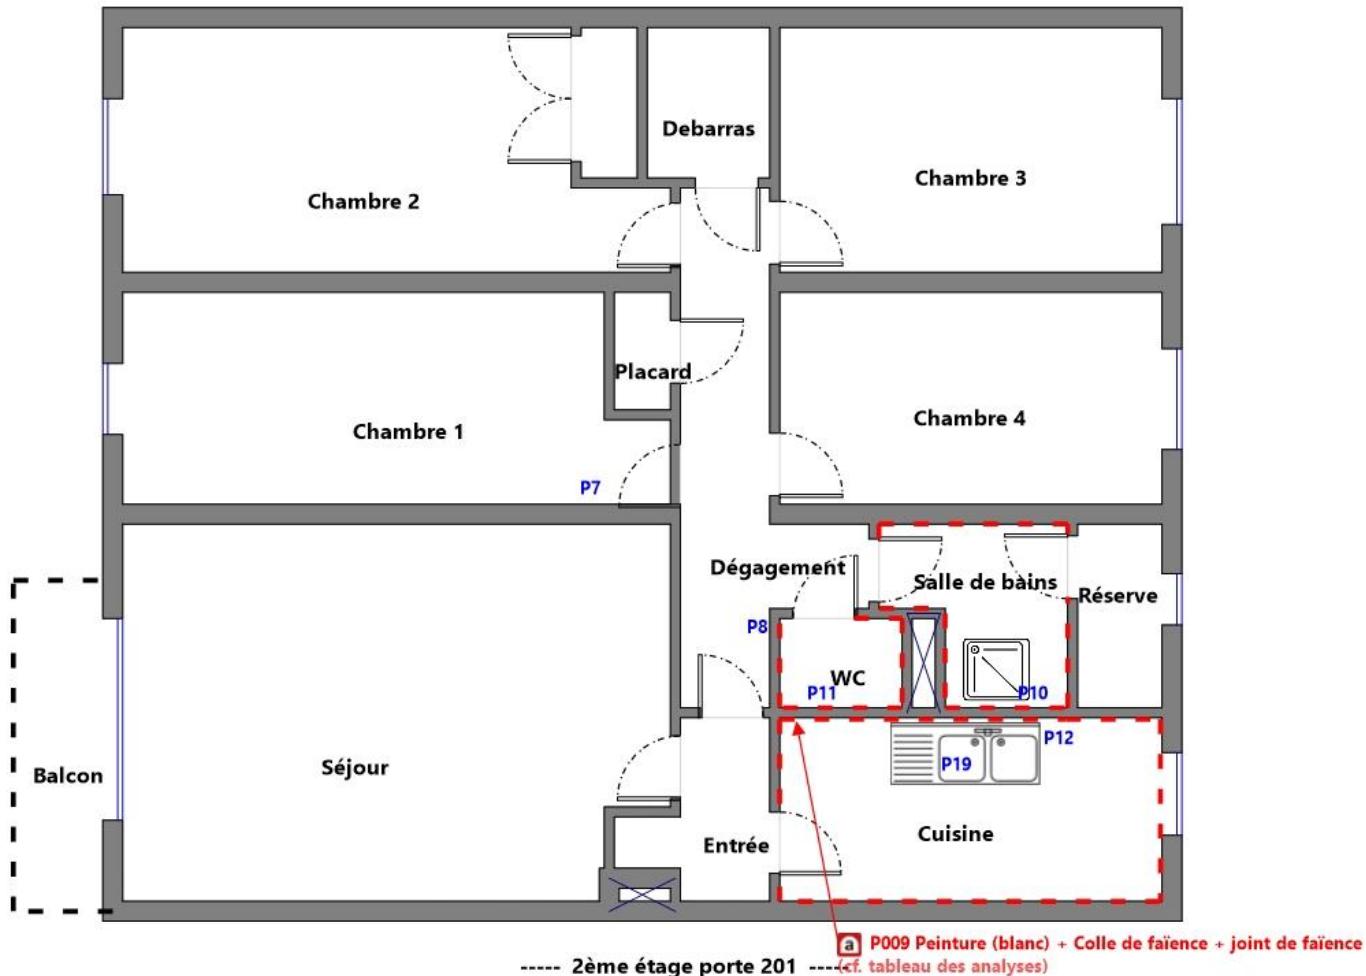
Planche de repérage des matériaux et produits amiante
Affaire	MA2211177540
Opération	DA MOTA GOMES telmo
Site	47 AVENUE A DE SAINT EXUPERY (13LB60201) 77000 MELUN
Date de réalisation	28/11/2022
<b>Matériaux et produits contenant de l'amiante</b>

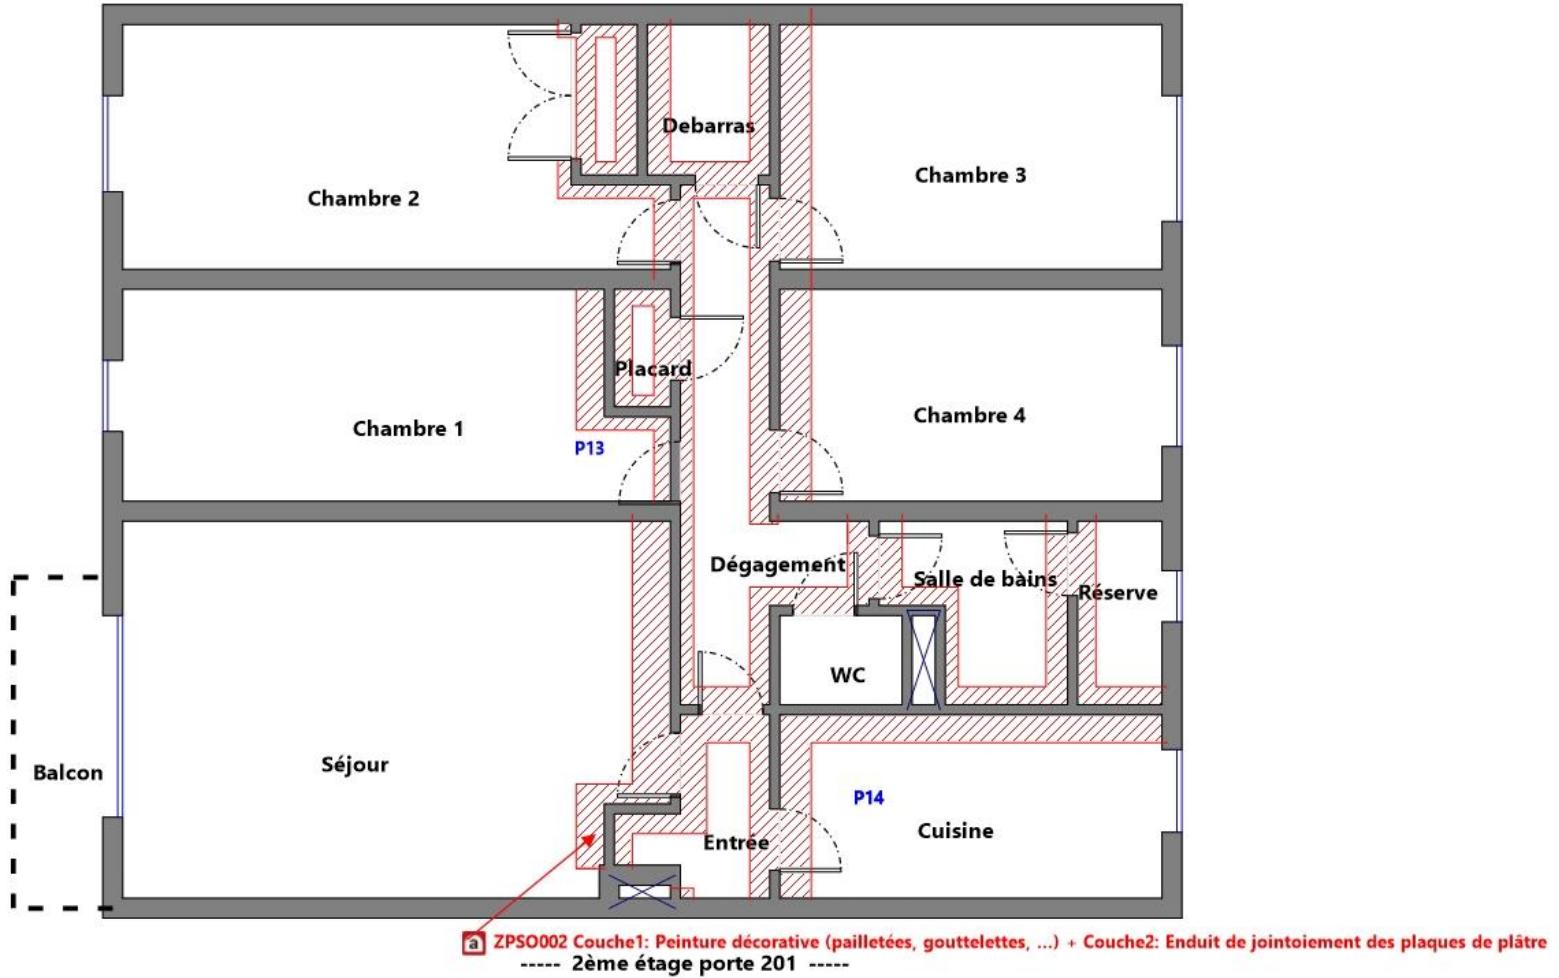
Planche de repérage des matériaux et produits amiante
Affaire	MA2211177540
Opération	DA MOTA GOMES telmo
Site	47 AVENUE A DE SAINT EXUPERY (13LB60201) 77000 MELUN
Date de réalisation	28/11/2022
<b>Matériaux et produits contenant de l'amiante</b>

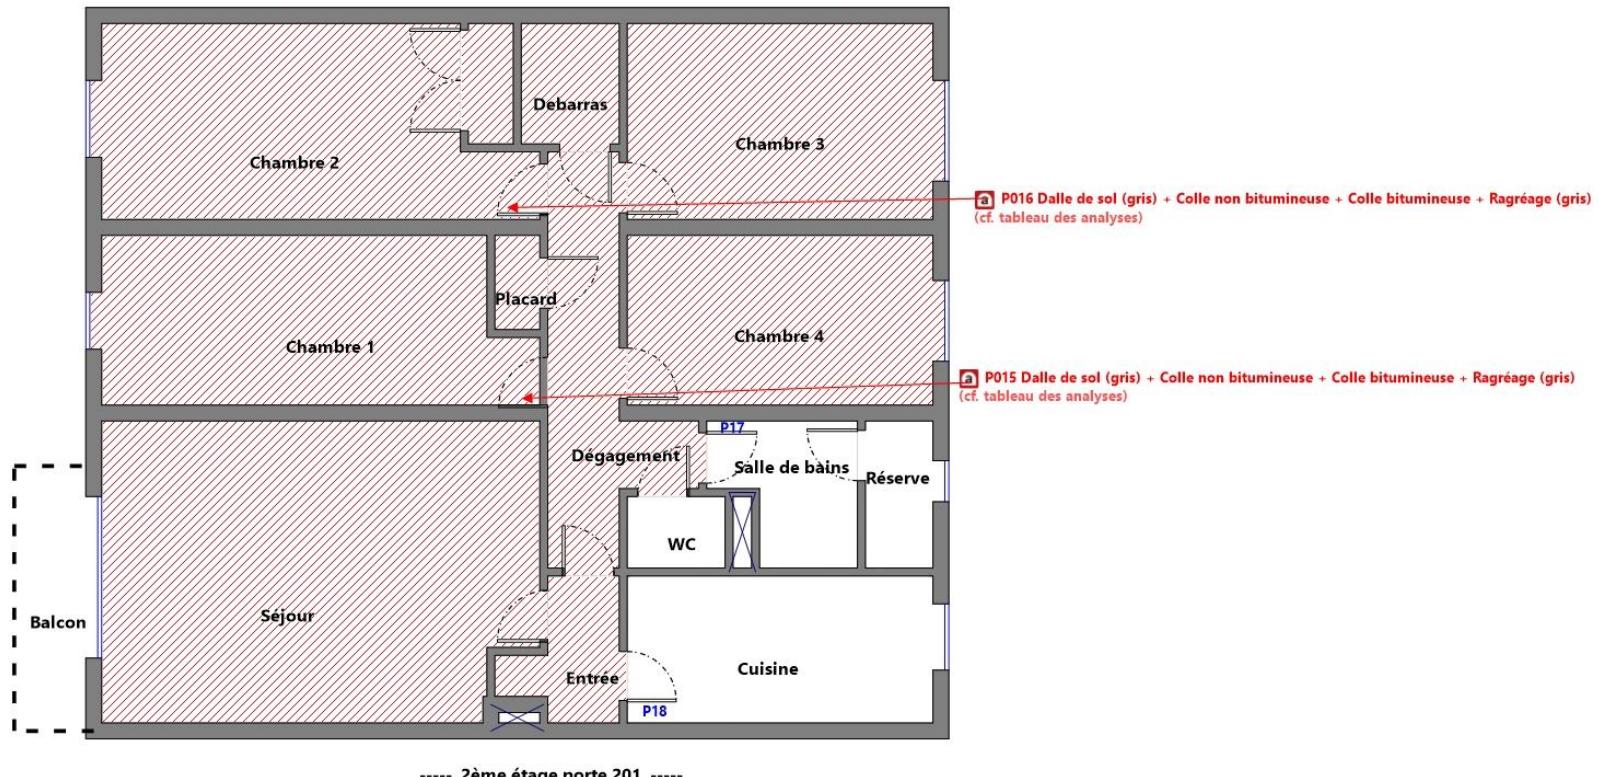
Planche de repérage des matériaux et produits amiantés
Affaire	MA2211177540
Opération	DA MOTA GOMES telmo
Site	47 AVENUE A DE SAINT EXUPERY (13LB60201) 77000 MELUN
Date de réalisation	28/11/2022
<b>Matériaux et produits contenant de l'amiante</b>	
	Surface amianté
	Linéaire / paroi amianté (type 1)
	Linéaire / paroi amianté (type 2)
	Conduit amianté
<b>Sondages destructifs / Prélèvements</b>	
	Prélèvement Positif
	Prélèvement négatif
	Sondage destructif
<b>Types de murs</b>	
	Mur Porteur
	Mur Cloison (type 1)
	Mur Cloison (type 2)
	Gaine technique
<b>Eléments ou pièces non visités</b>	
	Local non visité
	Elément non visité
