Rapport de repérage des matériaux et produits contenant de l'amiante avant réalisation de travaux dans un immeuble bâti

31 AV CHARLES PEGUY
77000 MELUN

Date du rapport : 22/10/2020

13LCX0001 22/10/2020 - 16:33

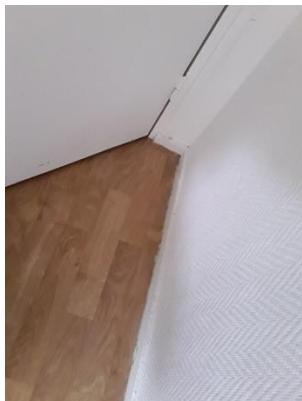
Identification : P011 (Fr1)

Pièce et étage : Chambre 1 RC

Localisation : Sol

Parties d'ouvrages ou de composants : Revêtements (Revêtement souple)

Descriptif Laboratoire : Peintures multiples non séparable + matériau souple blanc

Résultat (justification) : Amiante non détectée (RESULTAT ANALYSE)

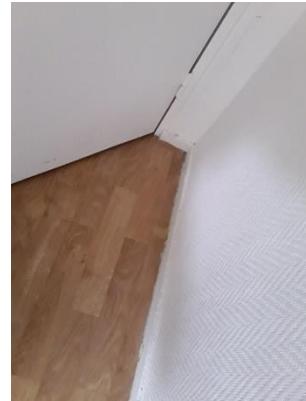
Identification : P011 (Fr2)

Pièce et étage : Chambre 1 RC

Localisation : Sol

Parties d'ouvrages ou de composants : Revêtements (Revêtement souple)

Descriptif Laboratoire : Revêtement souple marron

Résultat (justification) : Amiante non détectée (RESULTAT ANALYSE)
