Repérage Amiante Avant Travaux

Numéro de dossier : MA2201001879
Date d'intervention : 11/01/2022

13LCW0001
29 AVENUE CHARLES PEGUY
Bat. N/A, cage :CW; Etage 00; Porte 1
77000 MELUN

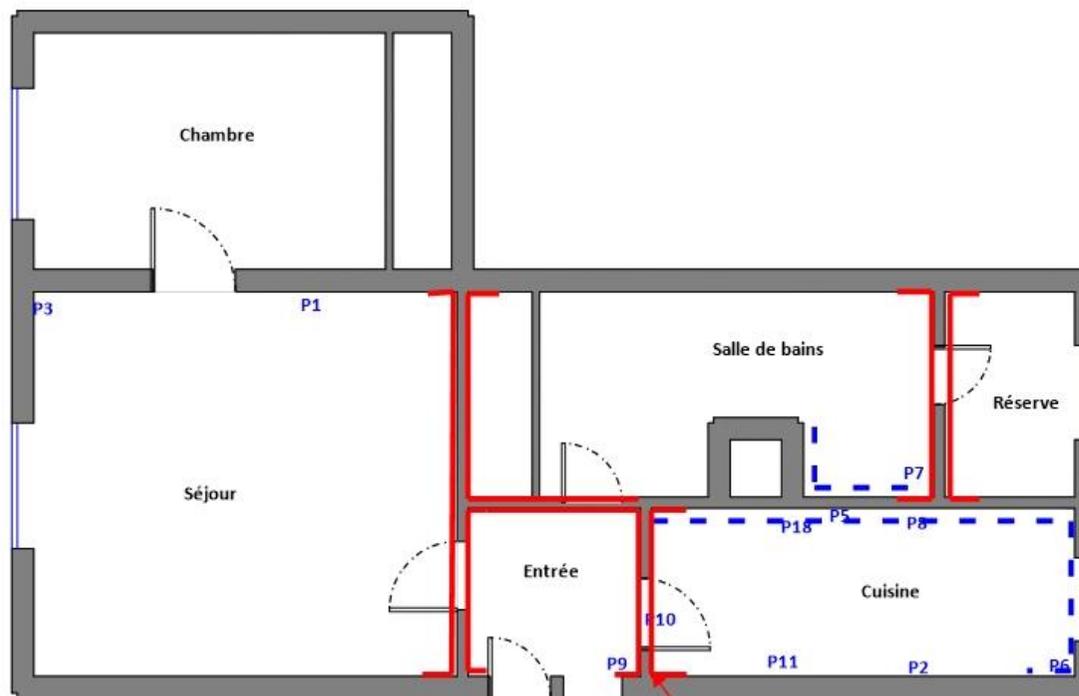
P004 Peinture décorative + Enduit de jointoiment des plaques de plâtre + Bandes calicot EP
(cf. tableau des analyses)

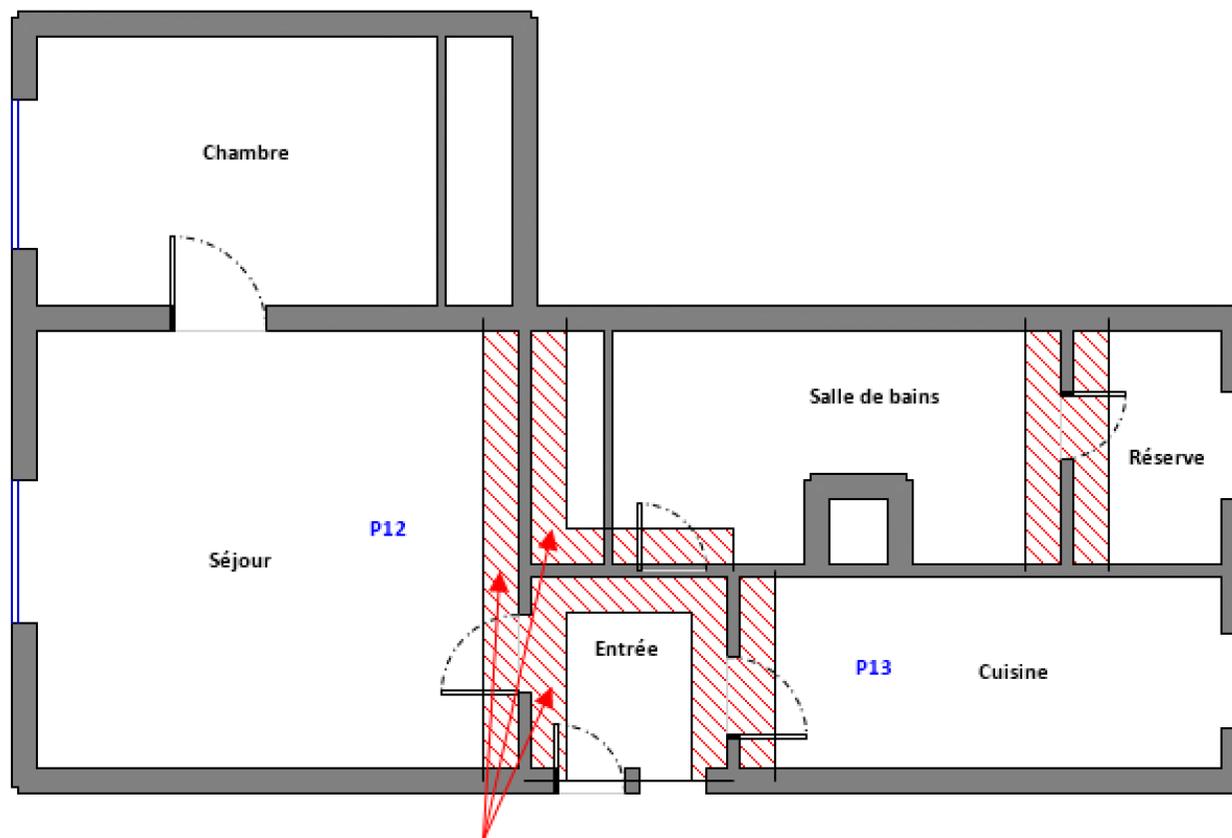
ZPSO002 Couche1: Peinture décorative (pailletées, gouttelettes, ...) + Couche2: Enduit de jointoiement des plaques de plâtre + Couche3: Bandes calicot
