Rapport de repérage des matériaux et produits contenant de l'amiante avant réalisation de travaux dans un immeuble bâti

Numéro de dossier : MA2203033448
Date d'édition: 06/04/2022

13LA60101
8 Square François Couperin
(13LA60101)
77000 Melun
Porte 101 ; Etage 1ER

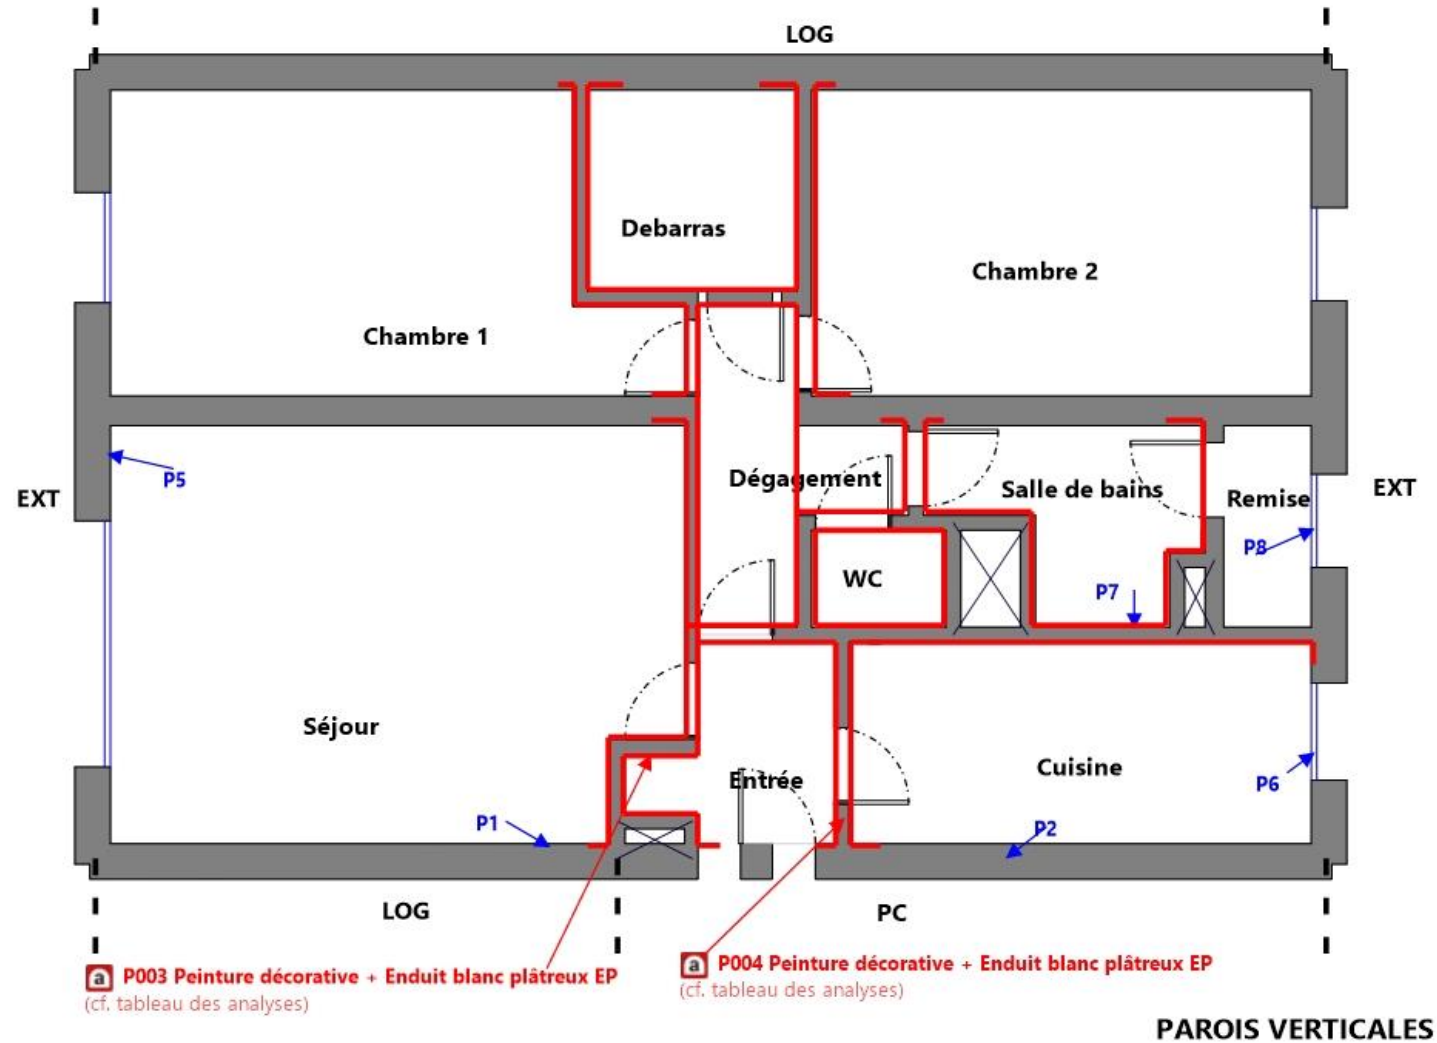
Planche de repérage des matériaux et produits amiantés
Affaire	MA2203033448
Opération	DA MOTA GOMES telmo
Site	13LA60101
	8 Square François Couperin (13LA60101)
	77000 Melun
Date de réalisation	06/04/2022
Matériaux et produits contenant de l'amiante	
	Surface amianté
	Linéaire / paroi amianté (type 1)
	Linéaire / paroi amianté (type 2)
	Conduit amianté
Sondages destructifs / Prélèvements	
	Px Prélèvement Positif
	Px Prélèvement négatif
	Sondage destructif
Types de murs	
	Mur Porteur
	Mur Cloison (type 1)
	Mur Cloison (type 2)
	Gaine technique
Eléments ou pièces non visités	
	Local non visitée
	Elément non visité

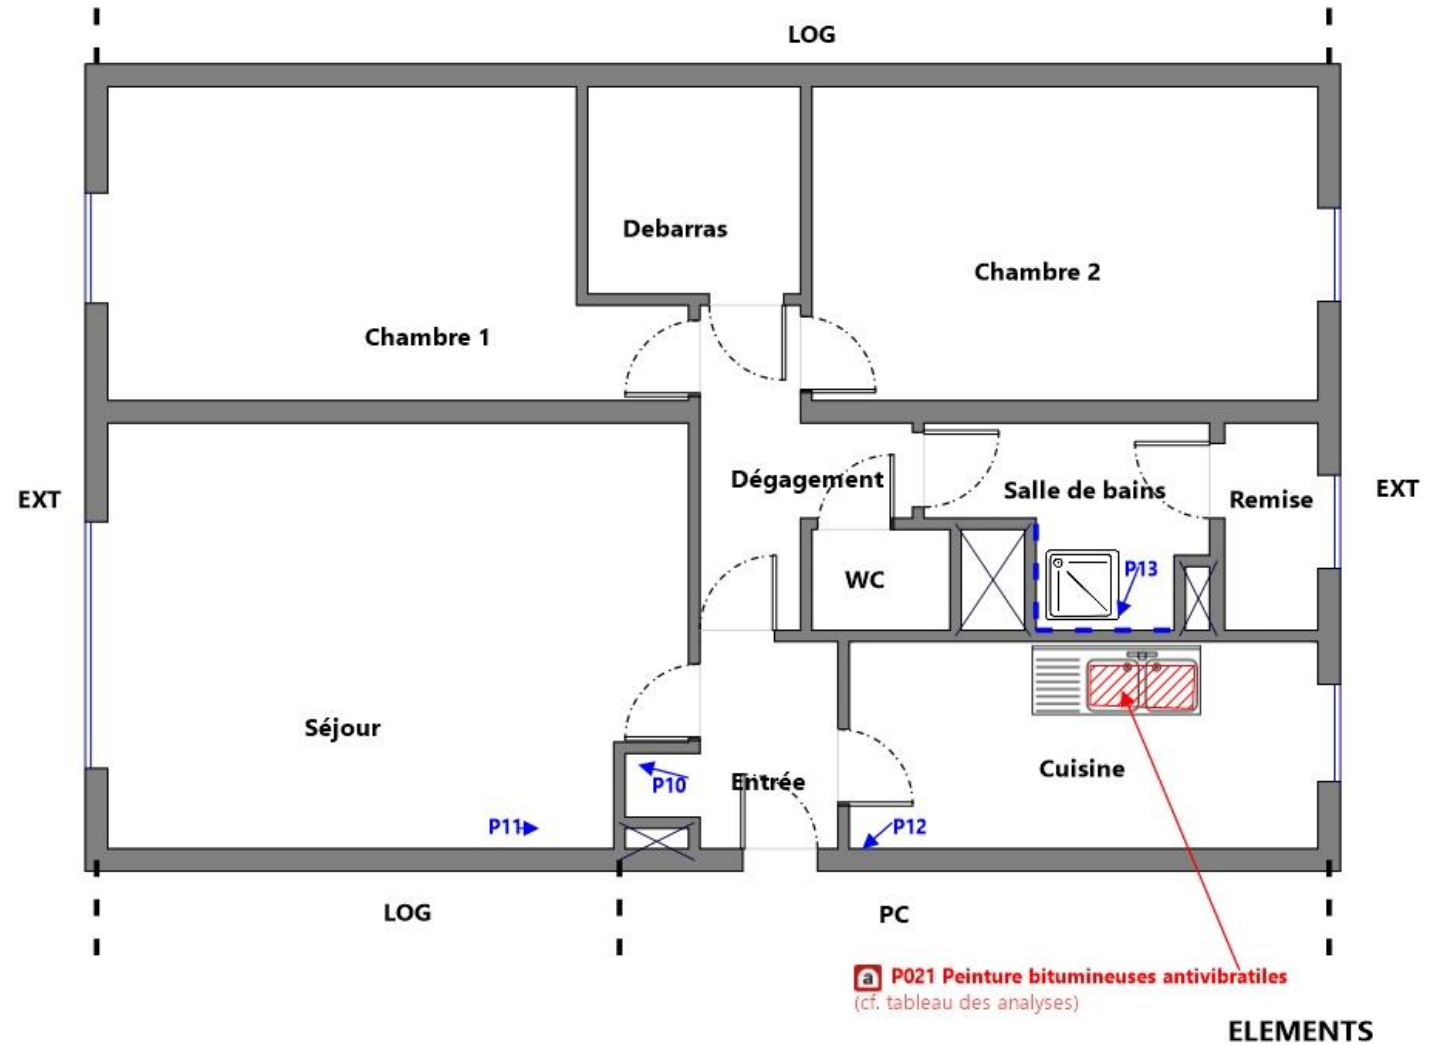
Planche de repérage des matériaux et produits amiantés
Affaire	MA2203033448
Opération	DA MOTA GOMES telmo
Site	13LA60101
	8 Square François Couperin (13LA60101)
	77000
	Melun
Date de réalisation	06/04/2022
Matériaux et produits contenant de l'amiante	
	Surface amianté
	Linéaire / paroi amianté (type 1)
	Linéaire / paroi amianté (type 2)
	Conduit amianté
Sondages destructifs / Prélèvements	
	Px Prélèvement Positif
	Px Prélèvement négatif
	S Sondage destructif
Types de murs	
	Mur Porteur
	Mur Cloison (type 1)
	Mur Cloison (type 2)
	Gaine technique
Eléments ou pièces non visités	
	Local non visitée
	Elément non visité

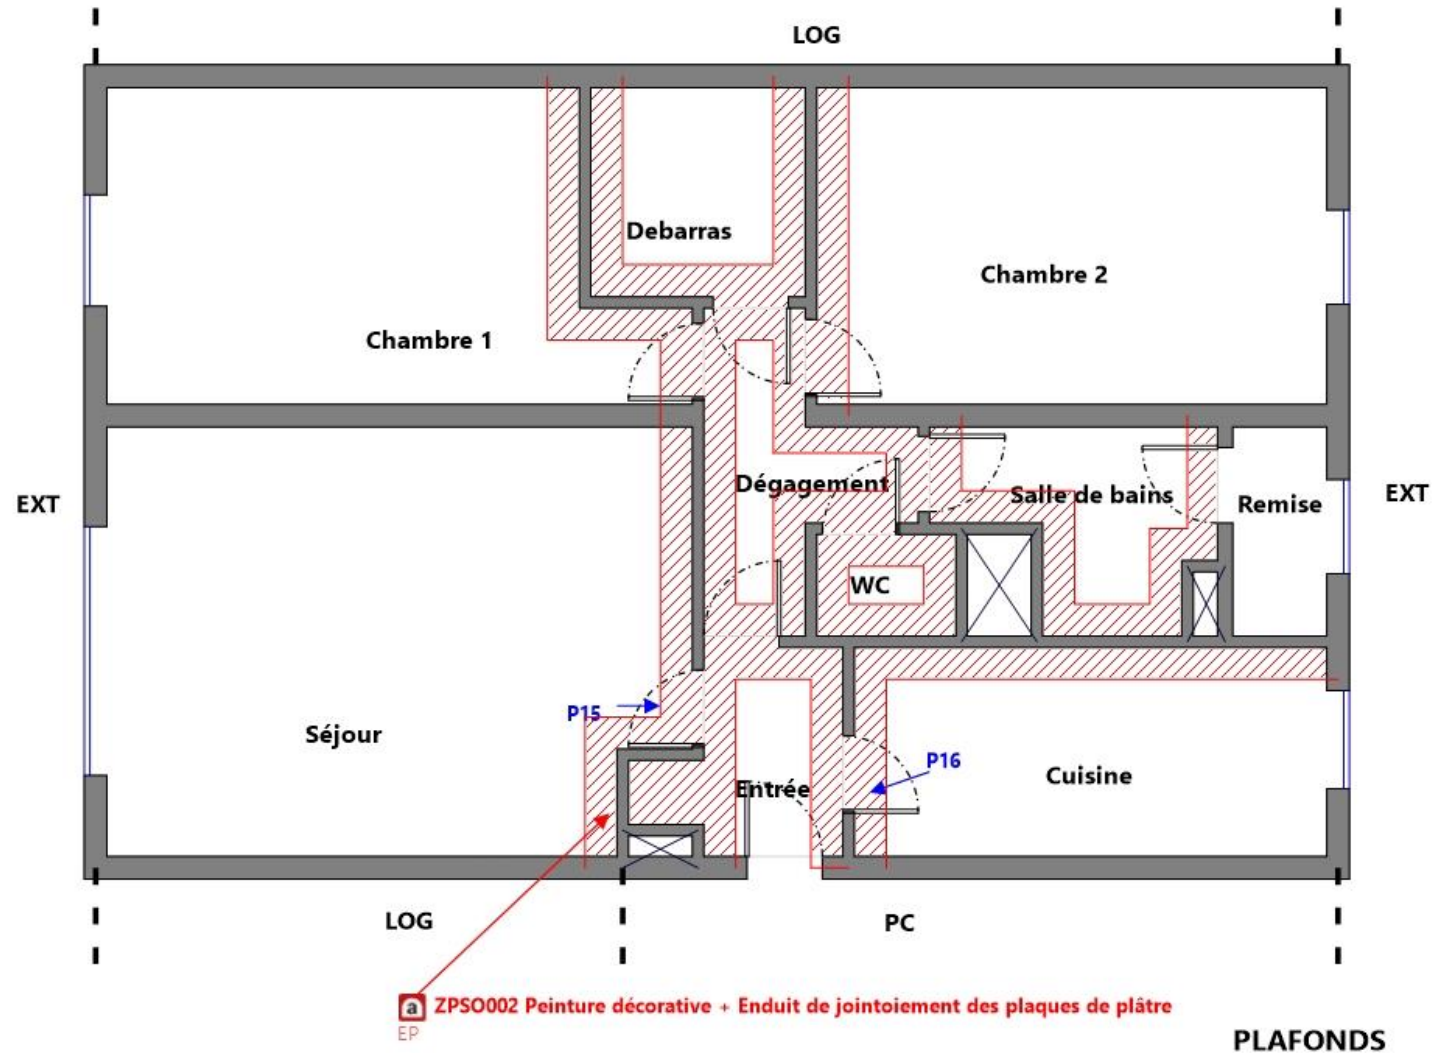
Planche de repérage des matériaux et produits amiantés
Affaire	MA2203033448
Opération	DA MOTA GOMES telmo
Site	13LA60101
	8 Square François Couperin (13LA60101)
	77000 Melun
Date de réalisation	06/04/2022
Matériaux et produits contenant de l'amiante	
	Surface amianté
	Linéaire / paroi amianté (type 1)
	Linéaire / paroi amianté (type 2)
	Conduit amianté
Sondages destructifs / Prélèvements	
	Px Prélèvement Positif
	Prélèvement négatif
	Sondage destructif
Types de murs	
	Mur Porteur
	Mur Cloison (type 1)
	Mur Cloison (type 2)
	Gaine technique
Éléments ou pièces non visités	
	Local non visitée
	Élément non visité

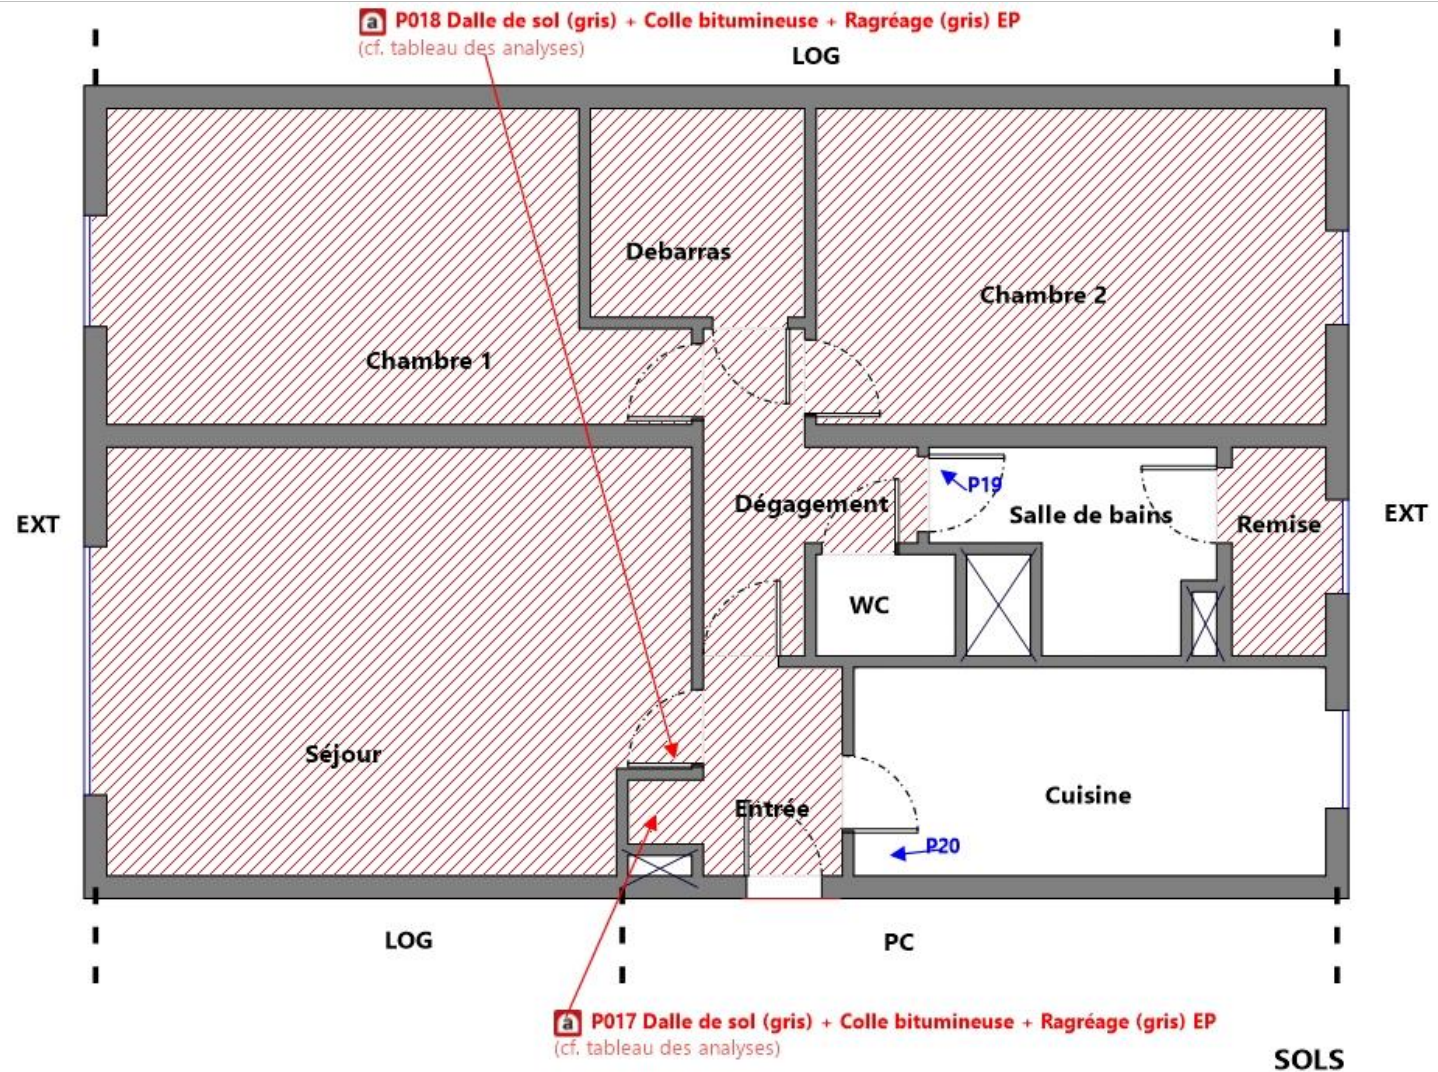
Planche de repérage des matériaux et produits amiantés
Affaire	MA2203033448
Opération	DA MOTA GOMES telmo
Site	13LA60101
	8 Square François Couperin (13LA60101)
	77000 Melun
Date de réalisation	06/04/2022
Matériaux et produits contenant de l'amiante	
	Surface amianté
	Linéaire / paroi amianté (type 1)
	Linéaire / paroi amianté (type 2)
	Conduit amianté
Sondages destructifs / Prélèvements	
	Px Prélèvement Positif
	Px Prélèvement négatif
	Sondage destructif
Types de murs	
	Mur Porteur
	Mur Cloison (type 1)
	Mur Cloison (type 2)
	Gaine technique
Eléments ou pièces non visités	
	Local non visité
	Elément non visité

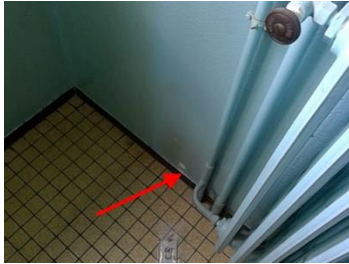
ZPSO001 : Couche1: Peinture décorative (pailletées, gouttelettes, ...) + Couche2: Enduit à base de plâtre lissé ou taloché						
Niveau : 1er étage Porte 101						
Localisation	n° de sondage	Zone	Prélèvement effectué / Sondage et extension	Echantillon	Analyse	Photo
Entrée	1	Mur de refend	Sondage et extension de la ZPSO du ou des prélèvement(s) : P001, P002	<u>Identifiant:</u> ZPSO001 <u>Echantillon:</u> MA2203033448/P001, réf. labo.: 22EK030143-001 MA2203033448/P002, réf. labo.: 22EK030143-002 <u>Description:</u> Couche1: Peinture décorative (pailletées, gouttelettes, ...) + Couche2: Enduit à base de plâtre lissé ou taloché <u>Composant de la construction:</u> 3 - Parois verticales intérieures - Revêtements de murs, poteaux, cloisons, gaines, coffres + 3 - Parois verticales intérieures - Murs et cloisons maçonnés <u>Partie à sonder:</u> Couche1: Peinture décorative (pailletées, gouttelettes, ...) + Couche2: Enduit à base de plâtre lissé ou taloché <u>Justificatif:</u> Après analyse en laboratoire	<u>Analyse:</u> P001, P002	Idem photo : P001; P002

Remise	8	Mur de refend	Sondage et extension de la ZPSO du ou des prélèvement(s) : P001, P002	<p><u>Identifiant:</u> ZPSO001 <u>Echantillon:</u> MA2203033448/P001, réf. labo.: 22EK030143-001 MA2203033448/P002, réf. labo.: 22EK030143-002 <u>Description:</u> Couche1: Peinture décorative (paillétées, gouttelettes, ...) + Couche2: Enduit à base de plâtre lissé ou taloché <u>Composant de la construction:</u> 3 - Parois verticales intérieures - Revêtements de murs, poteaux, cloisons, gaines, coffres + 3 - Parois verticales intérieures - Murs et cloisons maçonnés <u>Partie à sonder:</u> Couche1: Peinture décorative (paillétées, gouttelettes, ...) + Couche2: Enduit à base de plâtre lissé ou taloché <u>Justificatif:</u> Après analyse en laboratoire</p>	<p><u>Analyse:</u> P001, P002</p>	Idem photo : P001; P002
Cuisine	9	Mur de refend	Oui Cuisine : Mur D	<p><u>Identifiant:</u> ZPSO001 <u>Echantillon:</u> MA2203033448/P001, réf. labo.: 22EK030143-001 MA2203033448/P002, réf. labo.: 22EK030143-002 <u>Description:</u> Couche1: Peinture décorative (paillétées, gouttelettes, ...) + Couche2: Enduit à base de plâtre lissé ou taloché <u>Composant de la construction:</u> 3 - Parois verticales intérieures - Revêtements de murs, poteaux, cloisons, gaines, coffres + 3 - Parois verticales intérieures - Murs et cloisons maçonnés <u>Partie à sonder:</u> Couche1: Peinture décorative (paillétées, gouttelettes, ...) + Couche2: Enduit à base de plâtre lissé ou taloché <u>Justificatif:</u> Après analyse en laboratoire</p>	<p><u>Analyse:</u> P002 <u>Partie analysée par le laboratoire:</u> - Matériau de type système d'enduit peinture (bleu) ; matériau semi-dur de type ciment (gris) ; matériau semi-dur de type plâtre (blanc) : Absence d'amiante</p>

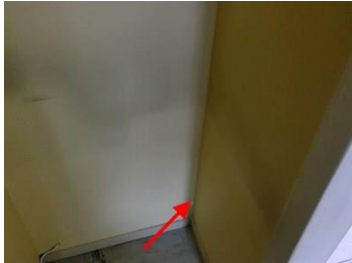
ZPSO002 : Peinture décorative + Enduit de jointoiment des plaques de plâtre, Couche1: Peinture décorative (pailletées, gouttelettes, ...) + Couche2: Enduit de jointoiment des plaques de plâtre

Localisation	n° de sondage	Zone	Prélèvement effectué / Sondage et extension	Echantillon	Analyse	Photo
Entrée	1	Cloisons avec liaisons sur murs et plafonds	Oui Entrée : Mur D	<p><u>Identifiant:</u> ZPSO002</p> <p><u>Echantillon:</u> MA2203033448/P003, réf. labo.: 22EK030143-003 MA2203033448/P004, réf. labo.: 22EK030143-004</p> <p><u>Description:</u> Peinture décorative + Enduit de jointoiment des plaques de plâtre</p> <p><u>Composant de la construction:</u> 3 - Pariois verticales intérieures - Revêtements de murs, poteaux, cloisons, gaines, coffres + 3 - Pariois verticales intérieures - Cloisons sèches (assemblées, préfabriquées)</p> <p><u>Partie à sonder:</u> Couche1: Peinture décorative (pailletées, gouttelettes, ...) + Couche2: Enduit de jointoiment des plaques de plâtre</p> <p><u>Localisation sur croquis:</u> ZPSO002</p> <p><u>Justificatif:</u> Après analyse en laboratoire</p>	<p><u>Analyse:</u> P003</p> <p><u>Partie analysée par le laboratoire:</u> - Phase 2 Matériau de type peinture (beige) ; matériau semi-dur de type enduit (blanc) ; matériau souple fibreux de type papier, carton (blanc) ; matériau semi-dur de type enduit (blanc) ; matériau semi-dur de type plaque (plâtreux) (marron)</p> <p>Présence d'amiante - Phase 3 Matériau souple fibreux de type papier, carton (blanc)</p> <p>Absence d'amiante</p>

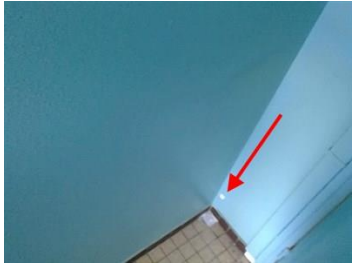
Cuisine	9	Cloisons avec liaisons sur murs et plafonds	Oui Cuisine : Mur A	<p><u>Identifiant:</u> ZPSO002</p> <p><u>Echantillon:</u> MA2203033448/P003, réf. labo.: 22EK030143-003 MA2203033448/P004, réf. labo.: 22EK030143-004</p> <p><u>Description:</u> Couche1: Peinture décorative (pailletées, gouttelettes, ...) + Couche2: Enduit de jointoiment des plaques de plâtre</p> <p><u>Composant de la construction:</u> 3 - Parois verticales intérieures - Revêtements de murs, poteaux, cloisons, gaines, coffres + 3 - Parois verticales intérieures - Cloisons sèches (assemblées, préfabriquées)</p> <p><u>Partie à sonder:</u> Couche1: Peinture décorative (pailletées, gouttelettes, ...) + Couche2: Enduit de jointoiment des plaques de plâtre</p> <p><u>Justificatif:</u> Après analyse en laboratoire</p>	<p><u>Analyse:</u> P004</p> <p><u>Partie analysée par le laboratoire:</u></p> <ul style="list-style-type: none"> - Phase 2 Matériau de type système d'enduit peinture (brillant) (bleu) ; matériau souple fibreux de type papier, carton (blanc) ; matériau semi-dur de type enduit (brillant) (blanc) ; matériau semi-dur de type plaque (plâtreux) (marron) <p>Présence d'amiante</p> <ul style="list-style-type: none"> - Phase 3 Matériau souple fibreux de type papier, carton (blanc) <p>Absence d'amiante</p>

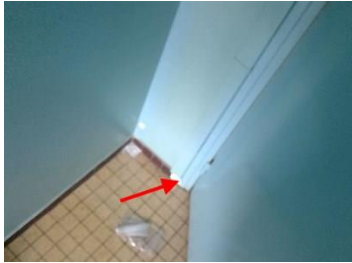
ZPSO007 : Colle + joint de faïence						
Niveau : 1er étage Porte 101						
Localisation	n° de sondage	Zone	Prélèvement effectué / Sondage et extension	Echantillon	Analyse	Photo
Salle de bains	1	Plinthes	Sondage et extension de la ZPSO du ou des prélèvement(s) : P012	<p><u>Identifiant:</u> ZPSO007 <u>Réf. échantillon:</u> MA2203033448/P012 <u>Réf. laboratoire:</u> 22EK030143-011 <u>Description:</u> Colle + joint de faïence <u>Composant de la construction:</u> 3 - Parois verticales intérieures - Revêtements de murs, poteaux, cloisons, gaines, coffres <u>Partie à sonder:</u> Colle + joint de faïence <u>Justificatif:</u> Après analyse en laboratoire</p>	<p><u>Analyse:</u> P012</p>	Idem photo : P012
WC	2	Plinthes	Sondage et extension de la ZPSO du ou des prélèvement(s) : P012	<p><u>Identifiant:</u> ZPSO007 <u>Réf. échantillon:</u> MA2203033448/P012 <u>Réf. laboratoire:</u> 22EK030143-011 <u>Description:</u> Colle + joint de faïence <u>Composant de la construction:</u> 3 - Parois verticales intérieures - Revêtements de murs, poteaux, cloisons, gaines, coffres <u>Partie à sonder:</u> Colle + joint de faïence <u>Justificatif:</u> Après analyse en laboratoire</p>	<p><u>Analyse:</u> P012</p>	Idem photo : P012

Cuisine	3	Plinthes	Oui Cuisine : Plinthes	<p><u>Identifiant:</u> ZPSO007 <u>Réf. échantillon:</u> MA2203033448/P012 <u>Réf. laboratoire:</u> 22EK030143-011 <u>Description:</u> Colle + joint de faïence <u>Composant de la construction:</u> 3 - Parois verticales intérieures - Revêtements de murs, poteaux, cloisons, gaines, coffres <u>Partie à sonder:</u> Colle + joint de faïence <u>Justificatif:</u> Après analyse en laboratoire</p>	<p><u>Analyse:</u> P012 <u>Partie analysée par le laboratoire:</u> - Phase 1 Matériau dur de type carrelage, faïence (marron) ; matériau dur de type ciment-colle (beige) ; matériau souple fibreux de type papier, carton (beige) ; matériau semi-dur de type plâtre (blanc) ; matériau dur de type carrelage, faïence (beige) Absence d'amiante - Phase 2 Matériau souple fibreux de type papier, carton (beige) Absence d'amiante</p>

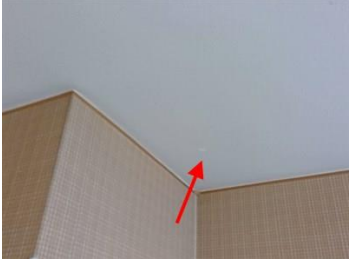
Séjour	2	Plafond	Oui Séjour : Plafond	<p><u>Identifiant:</u> ZPSO010 <u>Echantillon:</u> MA2203033448/P015, réf. labo.: 22EK030143-013 MA2203033448/P016, réf. labo.: 22EK030143-014 <u>Description:</u> Couche1: Peinture décorative (pailletées, gouttelettes...) + Couche2: Enduit à base de plâtre lissé ou taloché <u>Composant de la construction:</u> 4 - Plafonds et faux plafonds - Plafonds <u>Partie à sonder:</u> Couche1: Peinture décorative (pailletées, gouttelettes...) + Couche2: Enduit à base de plâtre lissé ou taloché <u>Justificatif:</u> Après analyse en laboratoire</p>	<p><u>Analyse:</u> P015 <u>Partie analysée par le laboratoire:</u> - Matériau de type système d'enduit peinture (beige) ; matériau dur de type mortier, béton, chape (gris) en traces : Absence d'amiante</p>

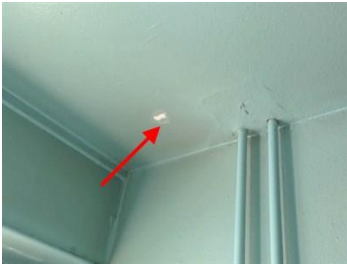
Cuisine	10	Plafond	Oui Cuisine : Plafond	<p><u>Identifiant:</u> ZPSO010 <u>Echantillon:</u> MA2203033448/P015, réf. labo.: 22EK030143-013 MA2203033448/P016, réf. labo.: 22EK030143-014 <u>Description:</u> Couche1: Peinture décorative (pailletées, gouttelettes...) + Couche2: Enduit à base de plâtre lissé ou taloché <u>Composant de la construction:</u> 4 - Plafonds et faux plafonds - Plafonds <u>Partie à sonder:</u> Couche1: Peinture décorative (pailletées, gouttelettes...) + Couche2: Enduit à base de plâtre lissé ou taloché <u>Justificatif:</u> Après analyse en laboratoire</p>	<p><u>Analyse:</u> P016 <u>Partie analysée par le laboratoire:</u> - Matériau de type système d'enduit peinture (bleu) ; matériau dur de type mortier, béton, chape (gris) en traces : Absence d'amiante</p>

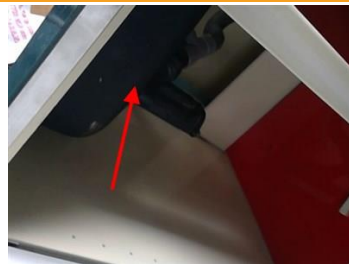
ZPSO013 : Peinture bitumineuses antivibratiles						
Niveau : 1er étage Porte 101						
Localisation	n° de sondage	Zone	Prélèvement effectué / Sondage et extension	Echantillon	Analyse	Photo
Cuisine	1	Sous évier	Oui Cuisine : Sous évier	<u>Identifiant:</u> ZPSO013 <u>Réf. échantillon:</u> MA2203033448/P021 <u>Réf. laboratoire:</u> 22EK030143-019 <u>Description:</u> Peinture bitumineuses antivibratiles et accessoires - Portes de placard, baignoires et éviers métalliques <u>Composant de la construction:</u> 8 - Équipements divers <u>Partie à sonder:</u> Peinture bitumineuses antivibratiles <u>Justificatif:</u> Après analyse en laboratoire	<u>Analyse:</u> P021 <u>Partie analysée par le laboratoire:</u> - Matériau semi-dur (bitumineux) (noir) : Présence d'amiante
