**Dossier établi pour le compte de :** Office Public de l'Habitat 77

**N° de dossier :** 2013-09-300 FK DTA PC\_013LCB\_ OPH

**Date de visite :** 03 octobre 2013  
**Heure d'arrivée sur site :** 09 : 12  
**Heure de départ du site :** 17 : 30  
**N° de dossier :** 2013-09-300 FK DTA PC\_013LCB\_ OPH  
**Diagnostic établi par :** F. KLAI  
**Identité du propriétaire :** Office Public de l'Habitat 77  
**Adresse du propriétaire :** 10 Avenue Charles Péguy  
77000 MELUN  
**Adresse du bien visité :** 5 SQUARE MERIMEE  
77000 MELUN

## FICHE RECAPITULATIVE DU DOSSIER TECHNIQUE AMIANTE

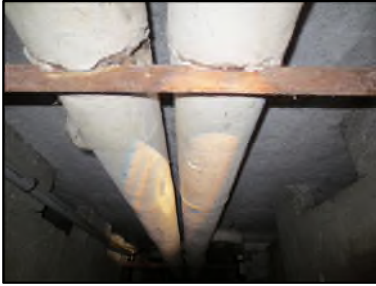
Matériaux et produits	Localisation	Numéro de prélèvement	Numéro d'analyse
Flocage (Cotonneux blanc)	1-Sous Sol_1_S.sol (Plafonds)	ECH-N°1	13H001124-001
Calorifugeage (Laine minérale + enveloppe plâtrée)	1-Sous Sol_1_S.sol (Conduits de fluide)	ECH-N°2	13H001125-002

Photo N° 106  
ECH-N°2 CALORIFUGEAGE 1-Sous  
Sol\_1 Conduits de fluide Laine  
minérale + enveloppe plâtrée

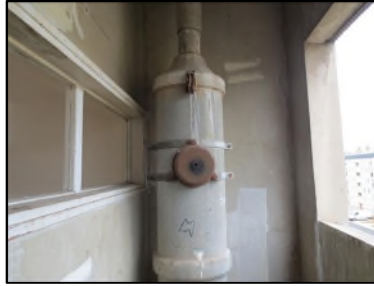
Photo N° 65  
AMIANTE CIMENT Local vide ordure  
du 1er au 4ème Vide-ordures Gaine  
V.O.(Fibres-ciment)

N° dossier : 2013-09-300 FK DTA PC\_013LB7\_ OPH  
 Date de l'évaluation : 03/10/2013  
 Bâtiment :  
 Local ou zone homogène : Ech :  
 Désignation déclarée du local : Local vide ordures du 1er au 4ème  
 Matériau ou produit : Vide-ordures, Gaine V.O.(Fibres-ciment)  
**Conclusion :** Procéder à une évaluation périodique

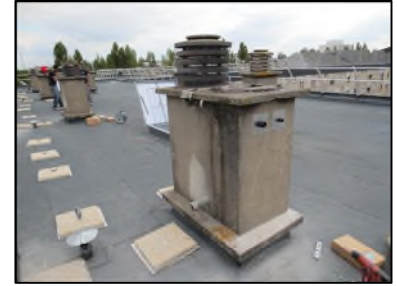
Photo N° 68  
AMIANTE CIMENT 1-4ème-Toiture  
Terrasse\_1\_4ème Conduits de  
ventilation Ventilation haute (Fibres-  
ciment)

N° dossier : 2013-09-300 FK DTA PC\_013LB7\_OPH  
Date de l'évaluation : 03/10/2013  
Bâtiment : 1 4ème  
Local ou zone homogène : Ech :  
Désignation déclarée du local : Toiture Terrasse\_1\_4ème  
Matériau ou produit : Conduits de ventilation, Ventilation haute (Fibres-ciment)  
**Conclusion :** Procéder à une évaluation périodique

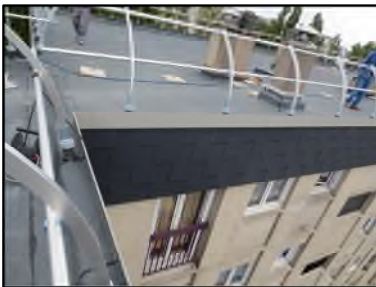
Matériaux et produits	Localisation	Numéro de prélèvement	Numéro d'analyse	Etat de conservation (2)
Autres matériaux (Ardoise noire)	Toiture (Façade terrasse)	ECH-N°3	13H001034-005	EP

Photo N° 69  
ECH-N°3 Toiture Façade terrasse  
Ardoise noire

N° dossier : 2013-09-300 FK DTA PC\_013LB7\_ OPH  
 Date de l'évaluation : 03/10/2013  
 Bâtiment :  
 Local ou zone homogène : Ech : ECH-N°3  
 Désignation déclarée du local : Toiture  
 Matériau ou produit : Façade terrasse, Ardoise noire  
**Conclusion :** Procéder à une évaluation périodique

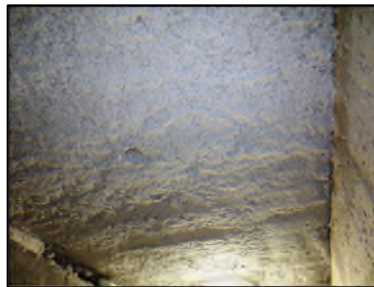
Photo N° 72  
ECH-N°1 FLOCAGE Sous Sol  
Plafonds Cotonneux blanc
