Rapport de repérage des matériaux et produits contenant de l'amiante avant réalisation de travaux dans un immeuble bâti

Numéro de dossier : MA2203024987
Date d'édition: 14/03/2022

13LA30402
5 Square François Couperin
(13LA30402)
77000 Melun

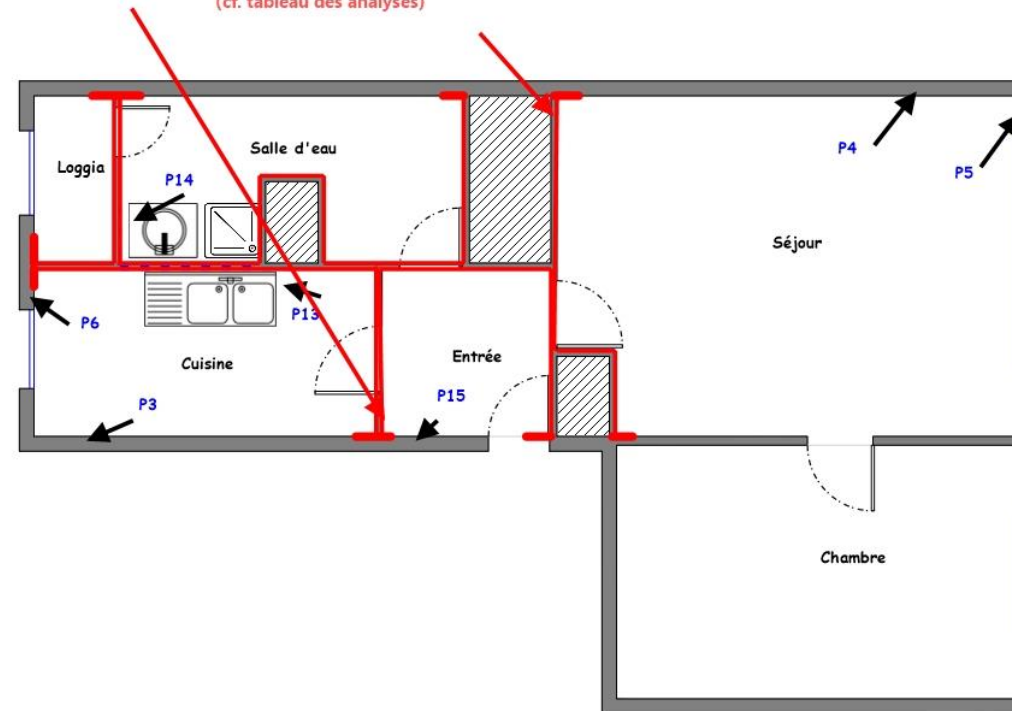
a P002 Peinture décorative (pailletées, gouttelettes, ...) + Couche2: Enduit de jointoiment des plaques de plâtre EP
(cf. tableau des analyses)

a P001 Peinture décorative (pailletées, gouttelettes, ...) + Enduit de jointoiment des plaques de plâtre EP
(cf. tableau des analyses)

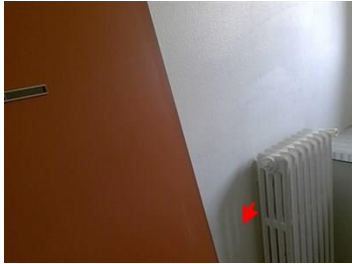
Cuisine	2	Mur de refend	Oui 4ème étage 5/42 - Cuisine : Mur de refend	<p><u>Identifiant:</u> ZPSO002</p> <p><u>Echantillon:</u> MA2203024987/P003, réf. labo.: 22EK021003-003 MA2203024987/P004, réf. labo.: 22EK021003-004</p> <p><u>Description:</u> Couche1: Peinture décorative (pailletées, gouttelettes, ...) + Couche2: Enduit à base de plâtre lissé ou taloché</p> <p><u>Composant de la construction:</u> 3 - Parois verticales intérieures - Revêtements de murs, poteaux, cloisons, gaines, coffres + 3 - Parois verticales intérieures - Murs et cloisons maçonnés</p> <p><u>Partie à sonder:</u> Couche1: Peinture décorative (pailletées, gouttelettes, ...) + Couche2: Enduit à base de plâtre lissé ou taloché</p> <p><u>Justificatif:</u> Après analyse en laboratoire</p>	<p><u>Analyse:</u> P003</p> <p><u>Partie analysée par le laboratoire:</u> - Phase 2 Matériau de type maillage de fibres et liant (blanc) ; matériau de type système d'enduit peinture (beige) Absence d'amiante</p>

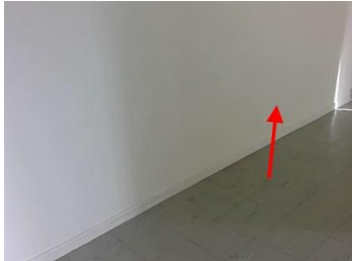
Séjour	5	Mur de refend	Oui 4ème étage 5/42 - Séjour : Mur de refend	<p><u>Identifiant:</u> ZPSO002</p> <p><u>Echantillon:</u> MA2203024987/P003, réf. labo.: 22EK021003-003 MA2203024987/P004, réf. labo.: 22EK021003-004</p> <p><u>Description:</u> Couche1: Peinture décorative (pailletées, gouttelettes, ...) + Couche2: Enduit à base de plâtre lissé ou taloché</p> <p><u>Composant de la construction:</u> 3 - Parois verticales intérieures - Revêtements de murs, poteaux, cloisons, gaines, coffres + 3 - Parois verticales intérieures - Murs et cloisons maçonnés</p> <p><u>Partie à sonder:</u> Couche1: Peinture décorative (pailletées, gouttelettes, ...) + Couche2: Enduit à base de plâtre lissé ou taloché</p> <p><u>Justificatif:</u> Après analyse en laboratoire</p>	<p><u>Analyse:</u> P004</p> <p><u>Partie analysée par le laboratoire:</u> - Phase 2 Matériau de type maillage de fibres et liant (blanc) ; matériau de type système d'enduit peinture (beige) Absence d'amiante</p>

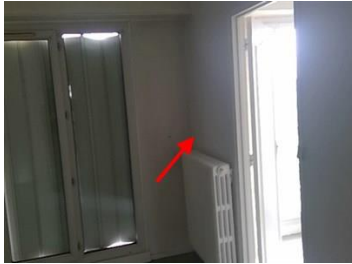
Séjour	3	Mur donnant sur extérieur	Oui 4ème étage 5/42 - Séjour : Mur donnant sur extérieur	<p><u>Identifiant:</u> ZPSO003 <u>Echantillon:</u> MA2203024987/P005, réf. labo.: 22EK021003-005 MA2203024987/P006, réf. labo.: 22EK021003-006 <u>Description:</u> Couche1: Peinture décorative (pailletées, gouttelettes, ...) + Couche2: Enduit à base de plâtre lissé ou taloché <u>Composant de la construction:</u> 3 - Parois verticales intérieures - Revêtements de murs, poteaux, cloisons, gaines, coffres + 3 - Parois verticales intérieures - Murs et cloisons maçonnés <u>Partie à sonder:</u> Couche1: Peinture décorative (pailletées, gouttelettes, ...) + Couche2: Enduit à base de plâtre lissé ou taloché <u>Justificatif:</u> Après analyse en laboratoire</p>	<p><u>Analyse:</u> P005 <u>Partie analysée par le laboratoire:</u> - Phase 2 Matériau de type maillage de fibres et liant (blanc) ; matériau de type système d'enduit peinture (beige) Absence d'amiante</p>

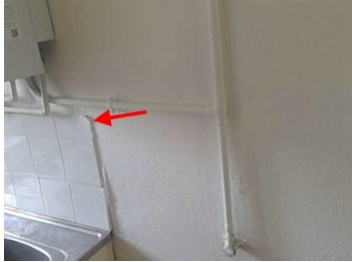
ZPSO008 : Colle de faïence

Localisation	n° de sondage	Zone	Prélèvement effectué / Sondage et extension	Echantillon	Analyse	Photo
Cuisine	1	Faïences murs CD	Oui 4ème étage 5/42 - Cuisine : Faïences murs CD	<u>Identifiant:</u> ZPSO008 <u>Réf. échantillon:</u> MA2203024987/P013 <u>Réf. laboratoire:</u> 22EK021003-013 <u>Description:</u> Colle de faïence <u>Composant de la construction:</u> 3 - Parois verticales intérieures - Revêtements de murs, poteaux, cloisons, gaines, coffres <u>Partie à sonder:</u> Colle de faïence <u>Justificatif:</u> Après analyse en laboratoire	<u>Analyse:</u> P013 <u>Partie analysée par le laboratoire:</u> - Phase 1 Matériau dur de type carrelage, faïence (blanc) ; matériau de type système d'enduit peinture (blanc) Absence d'amiante - Phase 2 Matériau dur de type ciment-colle (blanc) Absence d'amiante

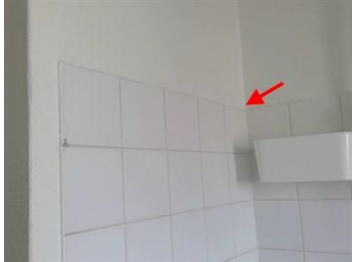
ZPSO009 : Colle de faïence

Localisation	n° de sondage	Zone	Prélèvement effectué / Sondage et extension	Echantillon	Analyse	Photo
Salle d'eau	1	Faïences murs DE	Oui 4ème étage 5/42 - Salle d'eau : Faïences murs DE	<u>Identifiant:</u> ZPSO009 <u>Réf. échantillon:</u> MA2203024987/P014 <u>Réf. laboratoire:</u> 22EK021003-014 <u>Description:</u> Colle de faïence <u>Composant de la construction:</u> 3 - Parois verticales intérieures - Revêtements de murs, poteaux, cloisons, gaines, coffres <u>Partie à sonder:</u> Colle de faïence <u>Justificatif:</u> Après analyse en laboratoire	<u>Analyse:</u> P014 <u>Partie analysée par le laboratoire:</u> - Matériau dur de type carrelage, faïence (blanc) ; matériau de type système d'enduit peinture (blanc) ; matériau dur de type ciment-colle (blanc) : Absence d'amiante

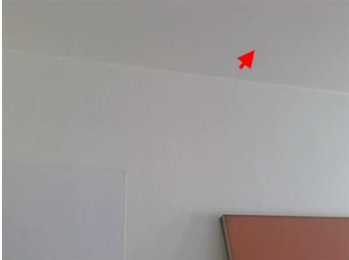
Entrée	1	Plafond	Sondage et extension de la ZPSO du ou des prélèvement(s) : P007, P008	<p><u>Identifiant:</u> ZPSO004 <u>Echantillon:</u> MA2203024987/P007, réf. labo.: 22EK021003-007 MA2203024987/P008, réf. labo.: 22EK021003-008 <u>Description:</u> Couche1: Peinture décorative (pailletées, gouttelettes...) + Couche2: Enduit à base de plâtre lissé ou taloché <u>Composant de la construction:</u> 4 - Plafonds et faux plafonds - Plafonds <u>Partie à sonder:</u> Couche1: Peinture décorative (pailletées, gouttelettes...) + Couche2: Enduit à base de plâtre lissé ou taloché <u>Justificatif:</u> Après analyse en laboratoire</p>	<p><u>Analyse:</u> P007, P008</p>	Idem photo : P007; P008
Cuisine	2	Plafond	Oui 4ème étage 5/42 - Cuisine : Plafond	<p><u>Identifiant:</u> ZPSO004 <u>Echantillon:</u> MA2203024987/P007, réf. labo.: 22EK021003-007 MA2203024987/P008, réf. labo.: 22EK021003-008 <u>Description:</u> Couche1: Peinture décorative (pailletées, gouttelettes...) + Couche2: Enduit à base de plâtre lissé ou taloché <u>Composant de la construction:</u> 4 - Plafonds et faux plafonds - Plafonds <u>Partie à sonder:</u> Couche1: Peinture décorative (pailletées, gouttelettes...) + Couche2: Enduit à base de plâtre lissé ou taloché <u>Justificatif:</u> Après analyse en laboratoire</p>	<p><u>Analyse:</u> P007 <u>Partie analysée par le laboratoire:</u> - Matériau de type système d'enduit peinture (blanc) ; matériau semi-dur (beige) : Absence d'amiante</p>

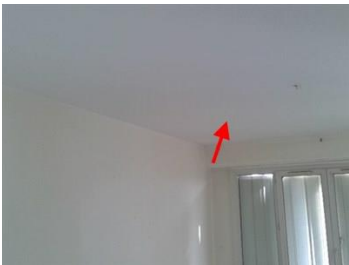
Loggia	4	Plafond	Sondage et extension de la ZPSO du ou des prélèvement(s) : P007, P008	<p><u>Identifiant:</u> ZPSO004 <u>Echantillon:</u> MA2203024987/P007, réf. labo.: 22EK021003-007 MA2203024987/P008, réf. labo.: 22EK021003-008 <u>Description:</u> Couche1: Peinture décorative (pailletées, gouttelettes...) + Couche2: Enduit à base de plâtre lissé ou taloché <u>Composant de la construction:</u> 4 - Plafonds et faux plafonds - Plafonds <u>Partie à sonder:</u> Couche1: Peinture décorative (pailletées, gouttelettes...) + Couche2: Enduit à base de plâtre lissé ou taloché <u>Justificatif:</u> Après analyse en laboratoire</p>	<p><u>Analyse:</u> P007, P008</p>	Idem photo : P007; P008
Séjour	5	Plafond	Oui 4ème étage 5/42 - Séjour : Plafond	<p><u>Identifiant:</u> ZPSO004 <u>Echantillon:</u> MA2203024987/P007, réf. labo.: 22EK021003-007 MA2203024987/P008, réf. labo.: 22EK021003-008 <u>Description:</u> Couche1: Peinture décorative (pailletées, gouttelettes...) + Couche2: Enduit à base de plâtre lissé ou taloché <u>Composant de la construction:</u> 4 - Plafonds et faux plafonds - Plafonds <u>Partie à sonder:</u> Couche1: Peinture décorative (pailletées, gouttelettes...) + Couche2: Enduit à base de plâtre lissé ou taloché <u>Justificatif:</u> Après analyse en laboratoire</p>	<p><u>Analyse:</u> P008 <u>Partie analysée par le laboratoire:</u> - Matériau de type système d'enduit peinture (blanc) : Absence d'amiante</p>

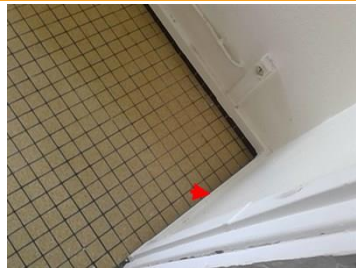
ZPSO006 : Couche1: Colle de carrelage + Couche2: Ragréage

Localisation	n° de sondage	Zone	Prélèvement effectué / Sondage et extension	Echantillon	Analyse	Photo
Cuisine	1	Sol	Oui 4ème étage 5/42 - Cuisine : Sol	<u>Identifiant:</u> ZPSO006 <u>Réf. échantillon:</u> MA2203024987/P011 <u>Réf. laboratoire:</u> 22EK021003-011 <u>Description:</u> Couche1: Colle de carrelage + Couche2: Ragréage <u>Composant de la construction:</u> 5 - Planchers et planchers techniques - Revêtements de sols <u>Partie à sonder:</u> Couche1: Colle de carrelage + Couche2: Ragréage <u>Justificatif:</u> Après analyse en laboratoire	<u>Analyse:</u> P011 <u>Partie analysée par le laboratoire:</u> - Matériau dur de type carrelage, faïence (beige) ; matériau dur de type ciment-colle (gris) Absence d'amiante

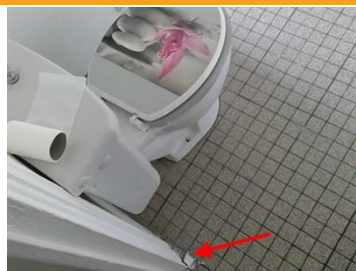
ZPSO007 : Couche1: Colle de carrelage + Couche2: Ragréage

Localisation	n° de sondage	Zone	Prélèvement effectué / Sondage et extension	Echantillon	Analyse	Photo
Salle d'eau	1	Sol	Oui 4ème étage 5/42 - Salle d'eau : Sol	<u>Identifiant:</u> ZPSO007 <u>Réf. échantillon:</u> MA2203024987/P012 <u>Réf. laboratoire:</u> 22EK021003-012 <u>Description:</u> Couche1: Colle de carrelage + Couche2: Ragréage <u>Composant de la construction:</u> 5 - Planchers et planchers techniques - Revêtements de sols <u>Partie à sonder:</u> Couche1: Colle de carrelage + Couche2: Ragréage <u>Justificatif:</u> Après analyse en laboratoire	<u>Analyse:</u> P012 <u>Partie analysée par le laboratoire:</u> - Matériau dur de type carrelage, faïence (beige) ; matériau dur de type joint ciment (gris) (foncé) ; matériau dur de type ciment-colle (gris) (clair) Absence d'amiante
