Rapport de Repérage Amiante avant réalisation de travaux dans un immeuble bâti

Numéro de dossier : MA2202023751
Date d'intervention : 28/02/2022

13LC60302
18 rue claud picot (13LC60302)
77000 MELUN

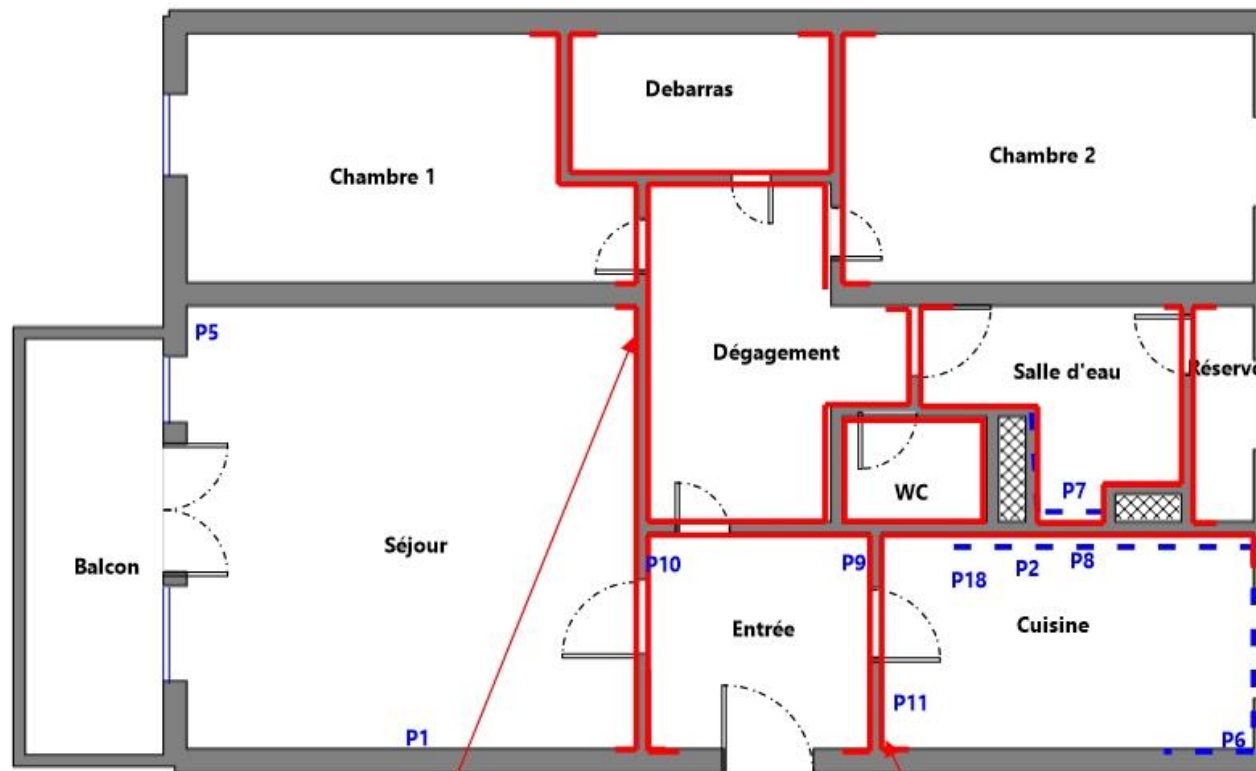
a P003 Peinture décorative + Enduit de jointoiment des plaques de plâtre + Bandes calicot
(cf. tableau des analyses)

a P004 Peinture décorative + Enduit de jointoiment des plaques de plâtre + Bandes calicot
(cf. tableau des analyses)
Murs et éléments

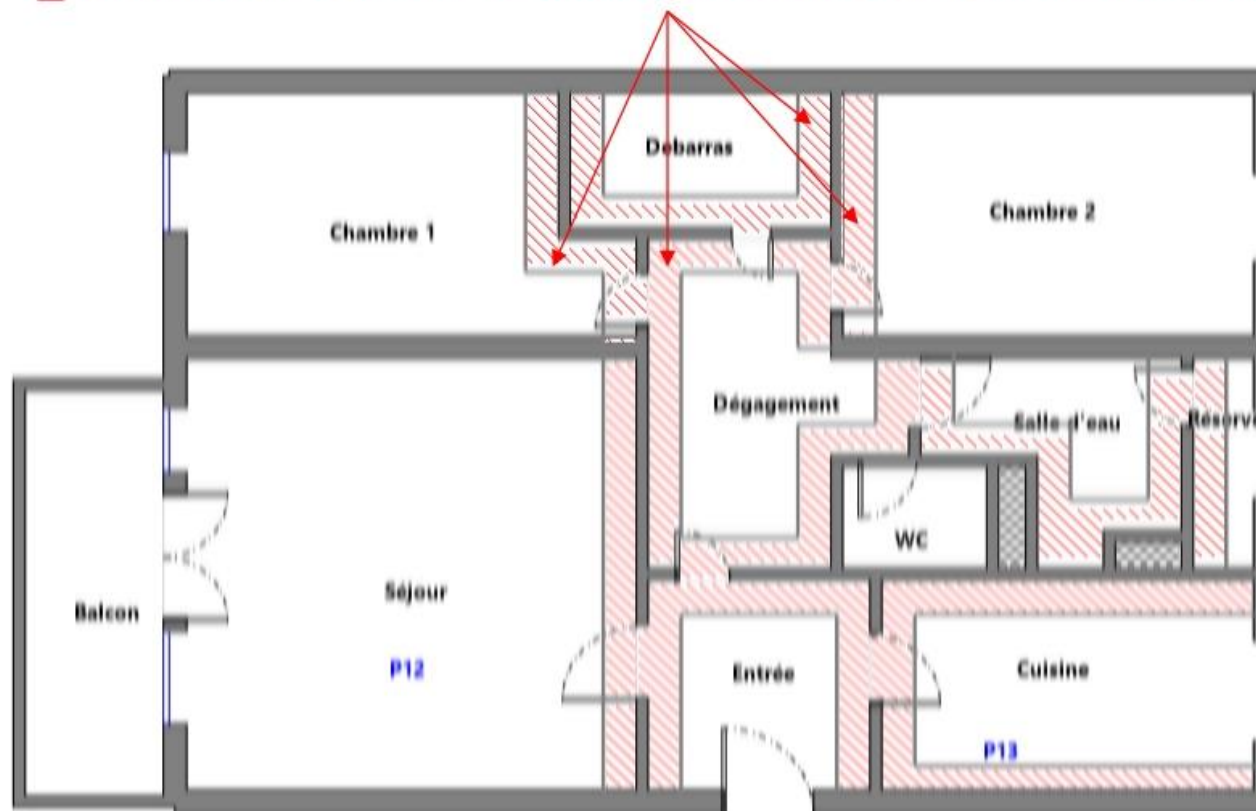
Plafond

a ZPSO002 Couche1: Peinture décorative + Couche2: Enduit de jointoiment des plaques de plâtre + Couche3: Bandes calicot

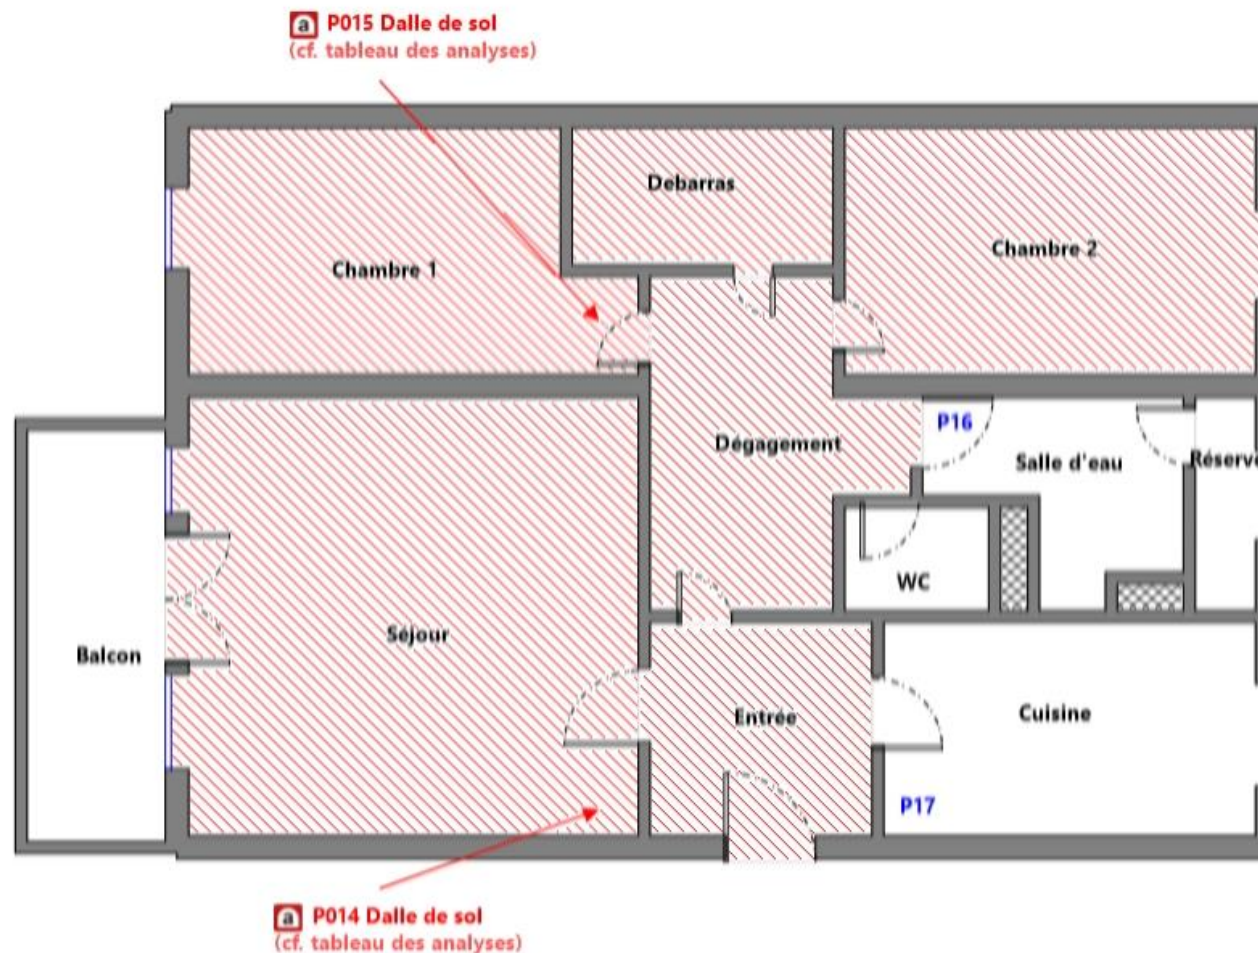
ZPSO010	3ème étage Porte 2	Entrée; Séjour; Dégagement; Chambre 1; Debarras; Chambre 2	Sol	<p><u>Analyse : P014</u> - Phase 1 Matériau semi-dur de type dalle de sol (beige) (Présence d'amiante) - Phase 2 Matériau de type colle bitumineux (noir) en traces ; matériau semi-dur (beige) ; matériau dur de type mortier, béton, chape (gris) (Absence d'amiante)</p> <p><u>Analyse : P015</u> - Matériau semi-dur de type dalle de sol (beige) (Présence d'amiante)</p>	44m2
