Rapport de Repérage Amiante Avant réalisation de travaux dans un immeuble bâti

Numéro de dossier : M5992429 RAAT
Date d'intervention : 23/08/2021

13LCN0101
21 SQUARE P. MERIMEE
77000 MELUN
Bat. N/A; Etage 01; Porte 1

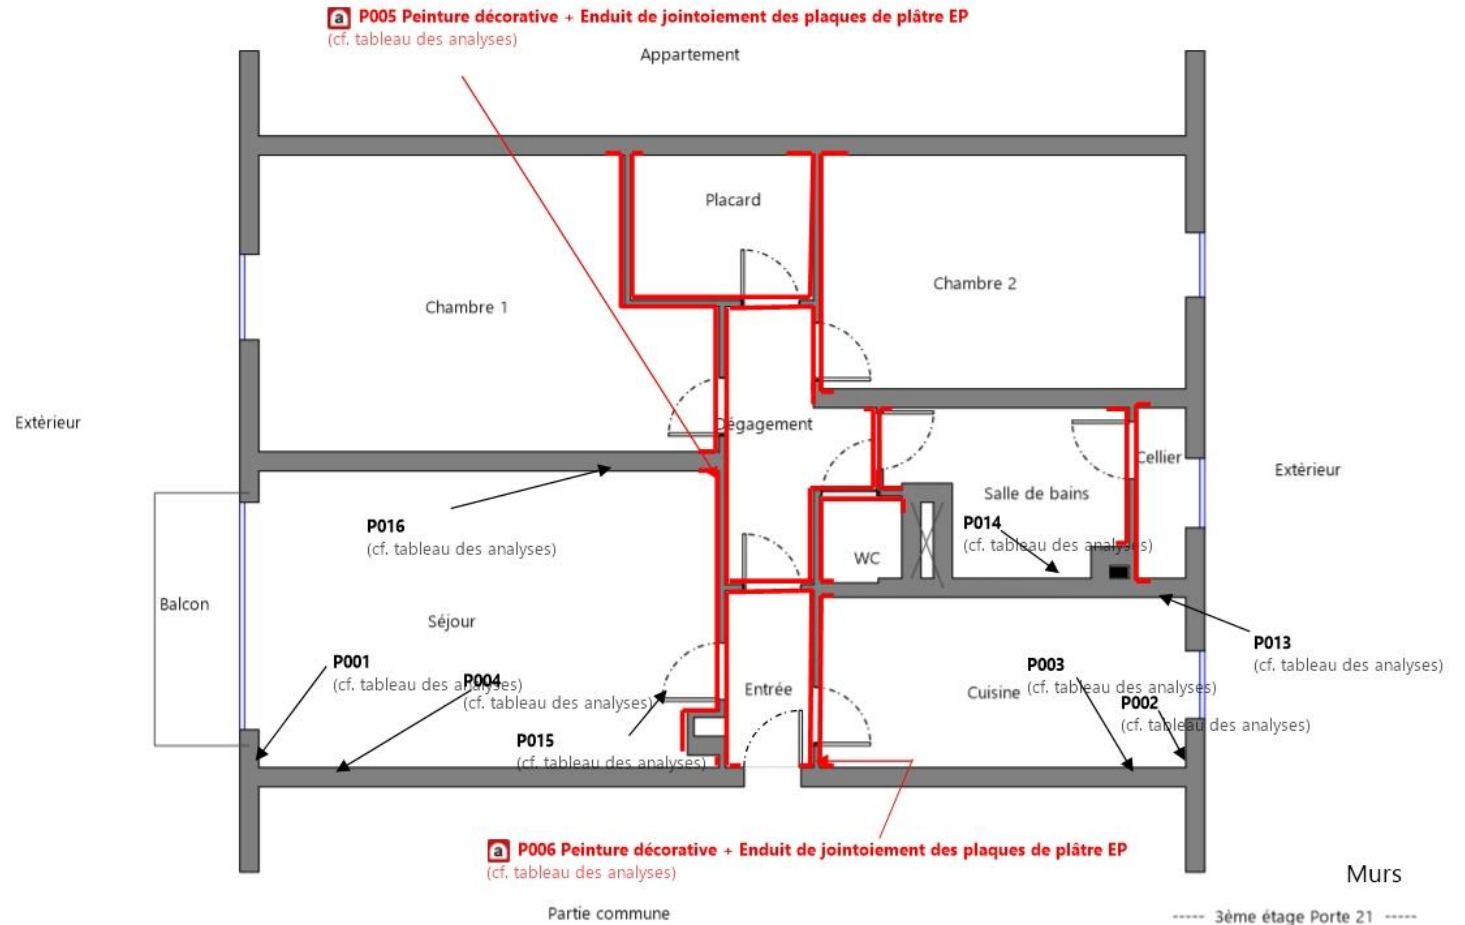
ZPSO	Niveau	Localisation	Zone	Description du prélèvement réalisé*
ZPSO003	3ème étage Porte 21	Entrée; Séjour; Chambre 1; Placard; Chambre 2; Salle de bains; Cellier; WC; Cuisine; Dégagement	Cloisons avec liaisons sur murs et plafonds	<p>Analyse : P005 - Matériau de type système d'enduit peinture (blanc) ; matériau souple fibreux de type papier, carton (blanc) ; matériau semi-dur (blanc) ; matériau souple fibreux de type papier, carton (marron) ; matériau semi-dur de type plâtre (blanc) (Présence d'amiante)</p> <p>Analyse : P006 - Matériau semi-dur de type enduit (beige) ; matériau souple fibreux de type papier, carton (blanc) ; matériau semi-dur (blanc) ; matériau souple fibreux de type papier, carton (marron) ; matériau semi-dur de type plâtre (blanc) (Présence d'amiante)</p>
ZPSO005	3ème étage Porte 21	Entrée; Séjour; Chambre 1; Placard; Chambre 2; WC; Dégagement	Sol	<p>Analyse : P009 - Phase 1 Matériau semi-dur de type dalle de sol (beige) (Absence d'amiante) - Phase 2 Matériau de type peinture (blanc) ; matériau de type colle (jaune) ; matériau de type colle bitumineux (noir) ; matériau semi-dur de type ragréage (gris) ; matériau dur de type mortier, béton, chape (gris) (Présence d'amiante) - Phase 3 Matériau semi-dur de type dalle de sol (gris) (Présence d'amiante)</p> <p>Analyse : P010 - Matériau de type colle bitumineux (noir) ; matériau (transparent) ; matériau semi-dur de type ragréage (gris) (Présence d'amiante)</p>

Des matériaux amiantés ont été repéré, Adx-groupe doit procéder à la quantification de ceux-ci, nous vous invitons à appeler votre chargé d'affaire dédié ou nos bureaux afin de prévoir une mission complémentaire.
