RAPPORT DE MISSION DE REPERAGE DES MATERIAUX ET PRODUITS CONTENANT DE L'AMIANTE AVANT TRAVAUX

13 SQUARE P MERIMEE
 ESC CJ 13LCJ0102
 77000 MELUN

Edité à SAMOIS SUR SEINE, le 24/05/2017

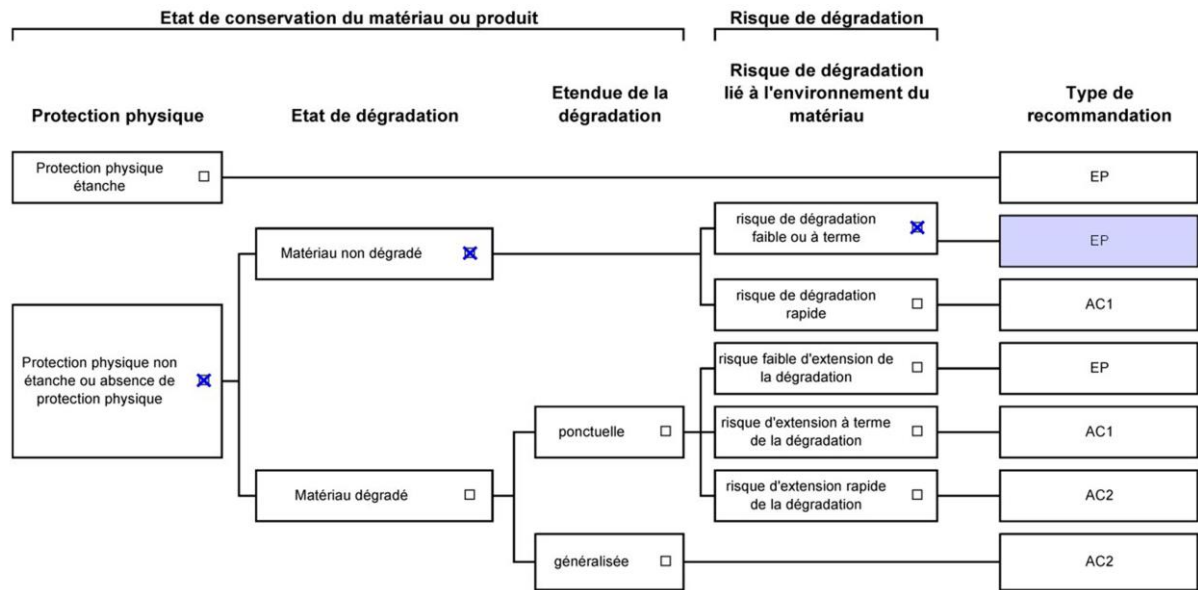
Dossier n° 871069
 Date de l'évaluation : 11/05/2017
 Bâtiment / local ou zone homogène : porte12 - Chambre
 Identifiant Matériau : 0008-2
 Matériau : Colle bitumineuse noire
 Résultat Score EP (Z-III-RF)
