Rapport de Repérage Amiante Avant réalisation de travaux dans un immeuble bâti

Numéro de dossier : M4828369
Date d'intervention : 30/07/2021

13LB80301
2 SQUARE P. MERIMEE
77000 MELUN

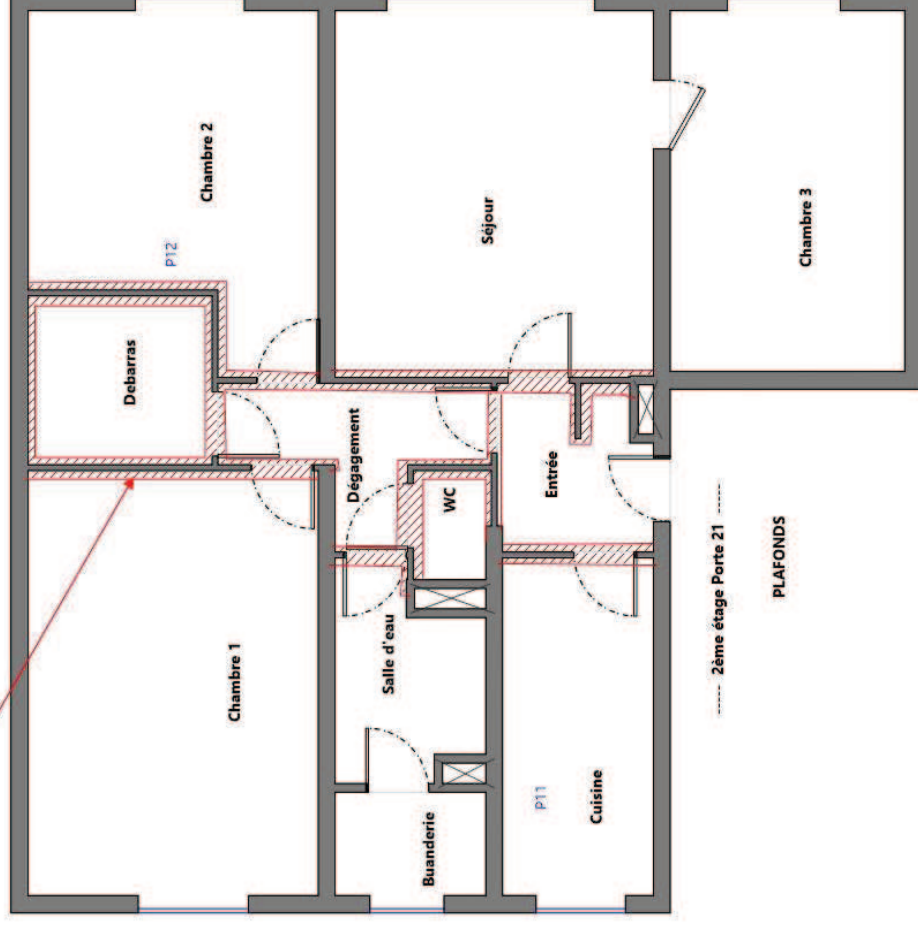
ZPSO003 Peinture • Enduit de jointoiment • Bande • plaques de plâtre
